Siemreap, le 1er février 1925.

Rapport sur les travaux exécutés dans le Groupe d'Angkor
pendant le mois de Janvier 1925.

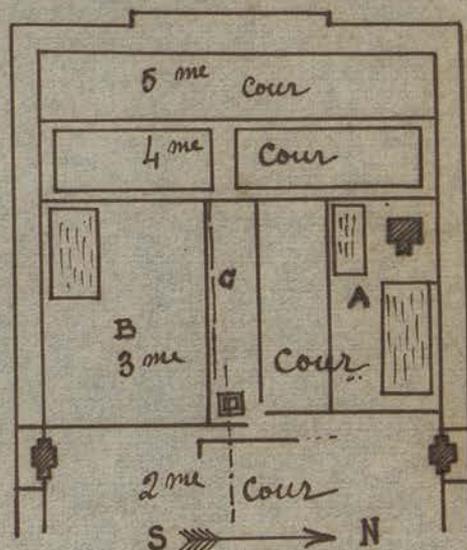
Ces trois murs sont relativement assez rapprochés et plutôt groupés vers le centre de la cour. On pourrait je crois les interpréter ainsi :

La partie Nord A de la 3^{ème} cour où se trouve deux pièces d'eau

et la petite terrasse ornée de bas reliefs devait être réservée aux jardins et habitations des reines ou favorites: la partie Sud B était réservée aux services, cuisines, dépendances etc. Au milieu en C était un passage faisant communiquer la 2^{me} avec la 4^{me} cour sans communiquer avec les deux parties précédentes A et B. c'est dans cette partie médiane que se trouve la fosse citerne. Le mur de séparation entre les 2^{me} et 3^{me} cours est interrompu à cet endroit justement là où aboutissent les murs de direction E.-O. et doublé par un second mur parallèle sur une certaine longueur.

Peut-être sont ce là des murs en chicane qui masquaient la vue des entrées dans les diverses subdivisions de la 3^{me} cour.

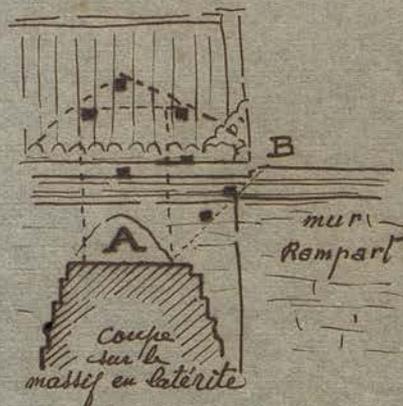
On a enlevé ~~Les~~ terres qui masquaient la base de l'éléphant de l'angle Nord et mis à nu le massif de latérite qui ferme la berme du rempart extérieur de ce côté. L'enlèvement des terres qui surmontaient le massif a laissé voir des fragments assez nombreux de tuiles ordinaires en terre cuite mêlés à des débris charbonneux très nets en A. Rapprochant ce fait de trous, probablement d'encastrement de poutrelles, qu'on voit sur l'extrados de la voûte et sur le mur de la Porte au dessus des susdits fragments A je crois pouvoir conclure qu'il y eut là une charpente en bois couverte en tuiles sans doute un abris de veilleurs de garde qui pouvait gagner ce poste par le sommet du rempart voisin en B au moyen d'un escalier léger. Un incendie aura produit les fragments et débris qui ont été retrouvés.

On a pratiqué derrière la tête de l'éléphant le nettoyage et enlèvement des terres et racines qui compromettaient la solidité de l'ensemble, ce qui a permis de redresser ou resserrer les uns contre les autres les blocs de sculpture qui décorent cette partie de la

On a profilé de l'échafaudage pour remonter et remettre en place quelques morceaux de sculptures retrouvés dans les déblais à la base. L'équipe béton armé est venue terminer ce travail par un bétonnage des parties insuffisamment stables: j'ai fait également boucher avec du béton l'intérieur de la cavité derrière le naga d'angle du fronton extérieur de la porte, cavité qui avait dû servir à loger la poutrelle maintenant les vantaux de fermeture mais qui actuellement rendait précaire l'équilibre de la voûte au dessus.

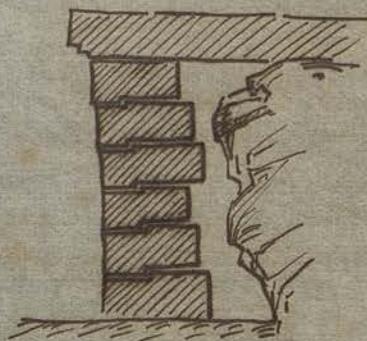
J'ai fait reprendre le socle d'échiffre du perron à la base de la face E. de la pyramide pour extraire la terre et les racines qui avaient déplacé les pierres et compromis l'équilibre du sein qui le surmonte, opération que j'avais fait faire le mois précédent aux socles d'échiffres du perron Nord.

Dans tous ces socles, le parement en grès masque à l'intérieur le rocher de la montagne qui forme infrastructure.

Un espace vide assez grand entre le roc et le grès a permis aux poussières de s'y amasser et par suite à la végétation de s'y développer, d'où le décollement qui s'est produit.

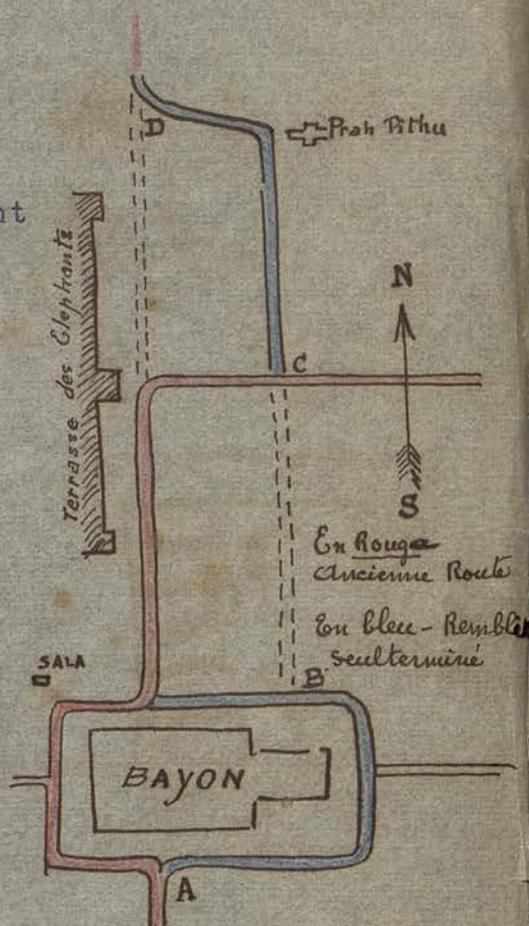
Pour ce qui est de la route à l'Est du Bayon, le remblai terminé au Sud et à l'Est de ce monument et celui entre la route de la Porte de la Victoire et le raccord avec la route allant à la Porte Nord, autrement dit les tronçons A B et CD sur le croquis ci-contre semblent seuls prévus par les Travaux Publics.
