Siem Reap 1 février 1920

Rapport sur les travaux exécutés dans le groupe d'Angkor pendant le mois de Janvier 1920

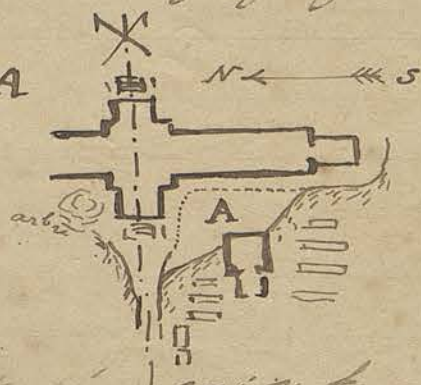
Des sondages à la base des 2 tours situées respective-
ment en face des ailes Nord et Sud du Khleang Sud
ont montré sous le niveau actuel du sol un doubleme-
ment resté en épannelage de 1^m05 de hauteur
moyenne ~~sur~~ lequel une ~~deuxième~~ ^{première} assise est masquée
par une couche de conglomérat en laterite. Le
niveau supérieur de cette couche de laterite correspond
à peu près à celui de la base du doublement du
Khleang.

Ce niveau de base a été dégagé jusqu'à la
tour par l'enlèvement
de la partie pointillée A
ci-contre afin de bien
laisser voir les bases
dégagées de ces deux
monuments. Les blocs

de pierres moulurées et décorées qui se trouvaient
dans la partie pointillée - provenant du
dégagement du Khleang sud - ont été alignés
un peu plus loin au nord et au sud de la tour.
Les terres enlevées de A ont servi à combler une
dépression du sol située entre les deux dernières
tours sud.

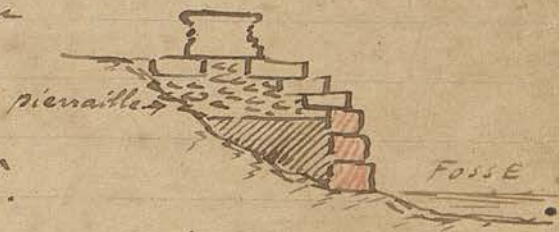
En présence du Cuta de pierraille que nécessitait
le relèvement des gradins au sud de la plateforme
d'accès à la Chaussée j'ai fait prélever des terres
au pied du mur de soutènement sud de la dite
Chaussée pour en faire un remblai dans la partie
inférieure (en gravaille) sur
lequel on vient damer
de la pierraille pour
supporter les dalles de grès.

En prélevant ces terres on a eu la
chance de trouver un assez grand nombre de blocs
de latérite en bon état et qui provenaient du
mur de la Chaussée lors de l'affaissement de cette
dernière : on les a utilisés (en rouge ci-dessus) pour
l'infrastructure des gradins.

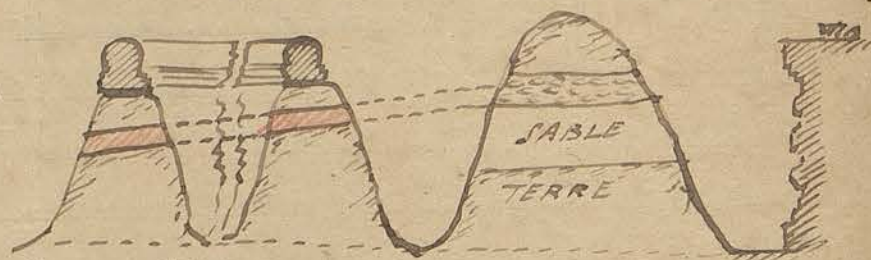
porche. J'ai fait enlever ce qui restait du monticule
de terres sous les morceaux de balustrade entourant
l'emplacement on furent trouvés un tabou japonais
et divers fragments. Une couche de débris de
briques dont l'intérieur était charbonné est
apparus pendant l'enlèvement de ces terres.
Cette couche non horizontale était située à une
moyenne
de 1^m 20 au
dessous du
sol

inférieur (en rouge ci-dessus)

Elle se prolongeait dans le talus qui longe le
soubassement de la chaussée par une couche de
pierraille reposant sur une couche de sable.

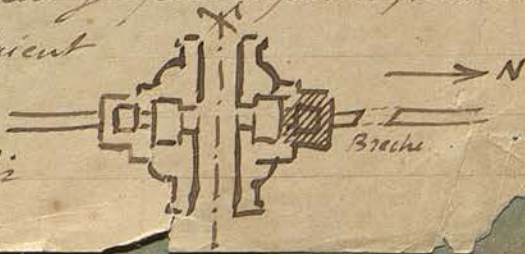
Le dégagement du passage central lui-même rendu assez long par le nombre des blocs accumulés a pu se faire sans trop de difficulté. Ce passage remplacé accès par la brèche latérale, accès disparu par suite de l'enlèvement des blocs qui y conduisaient. En ce moment je fais déposer plusieurs pierres de route qui surmontaient la chambre nord du Gopura (en grisaille) pour faire rétablir

l'équilibre des pieux du mur du dessous que les racines
avaient fortement déplacés et qui par suite de
l'enlèvement des terres et des blocs qui les ~~soutenaient~~
ne présentaient plus une solidité suffisante.
