ECOLE FRANCAISE D'EXTREME-ORIENT

Conservation du Groupe d'Angkor

RAPPORT SUR LES TRAVAUX EXECUTES DANS LE GROUPE D'-
ANGKOR PENDANT LE MOIS DE DECEMBRE 1952

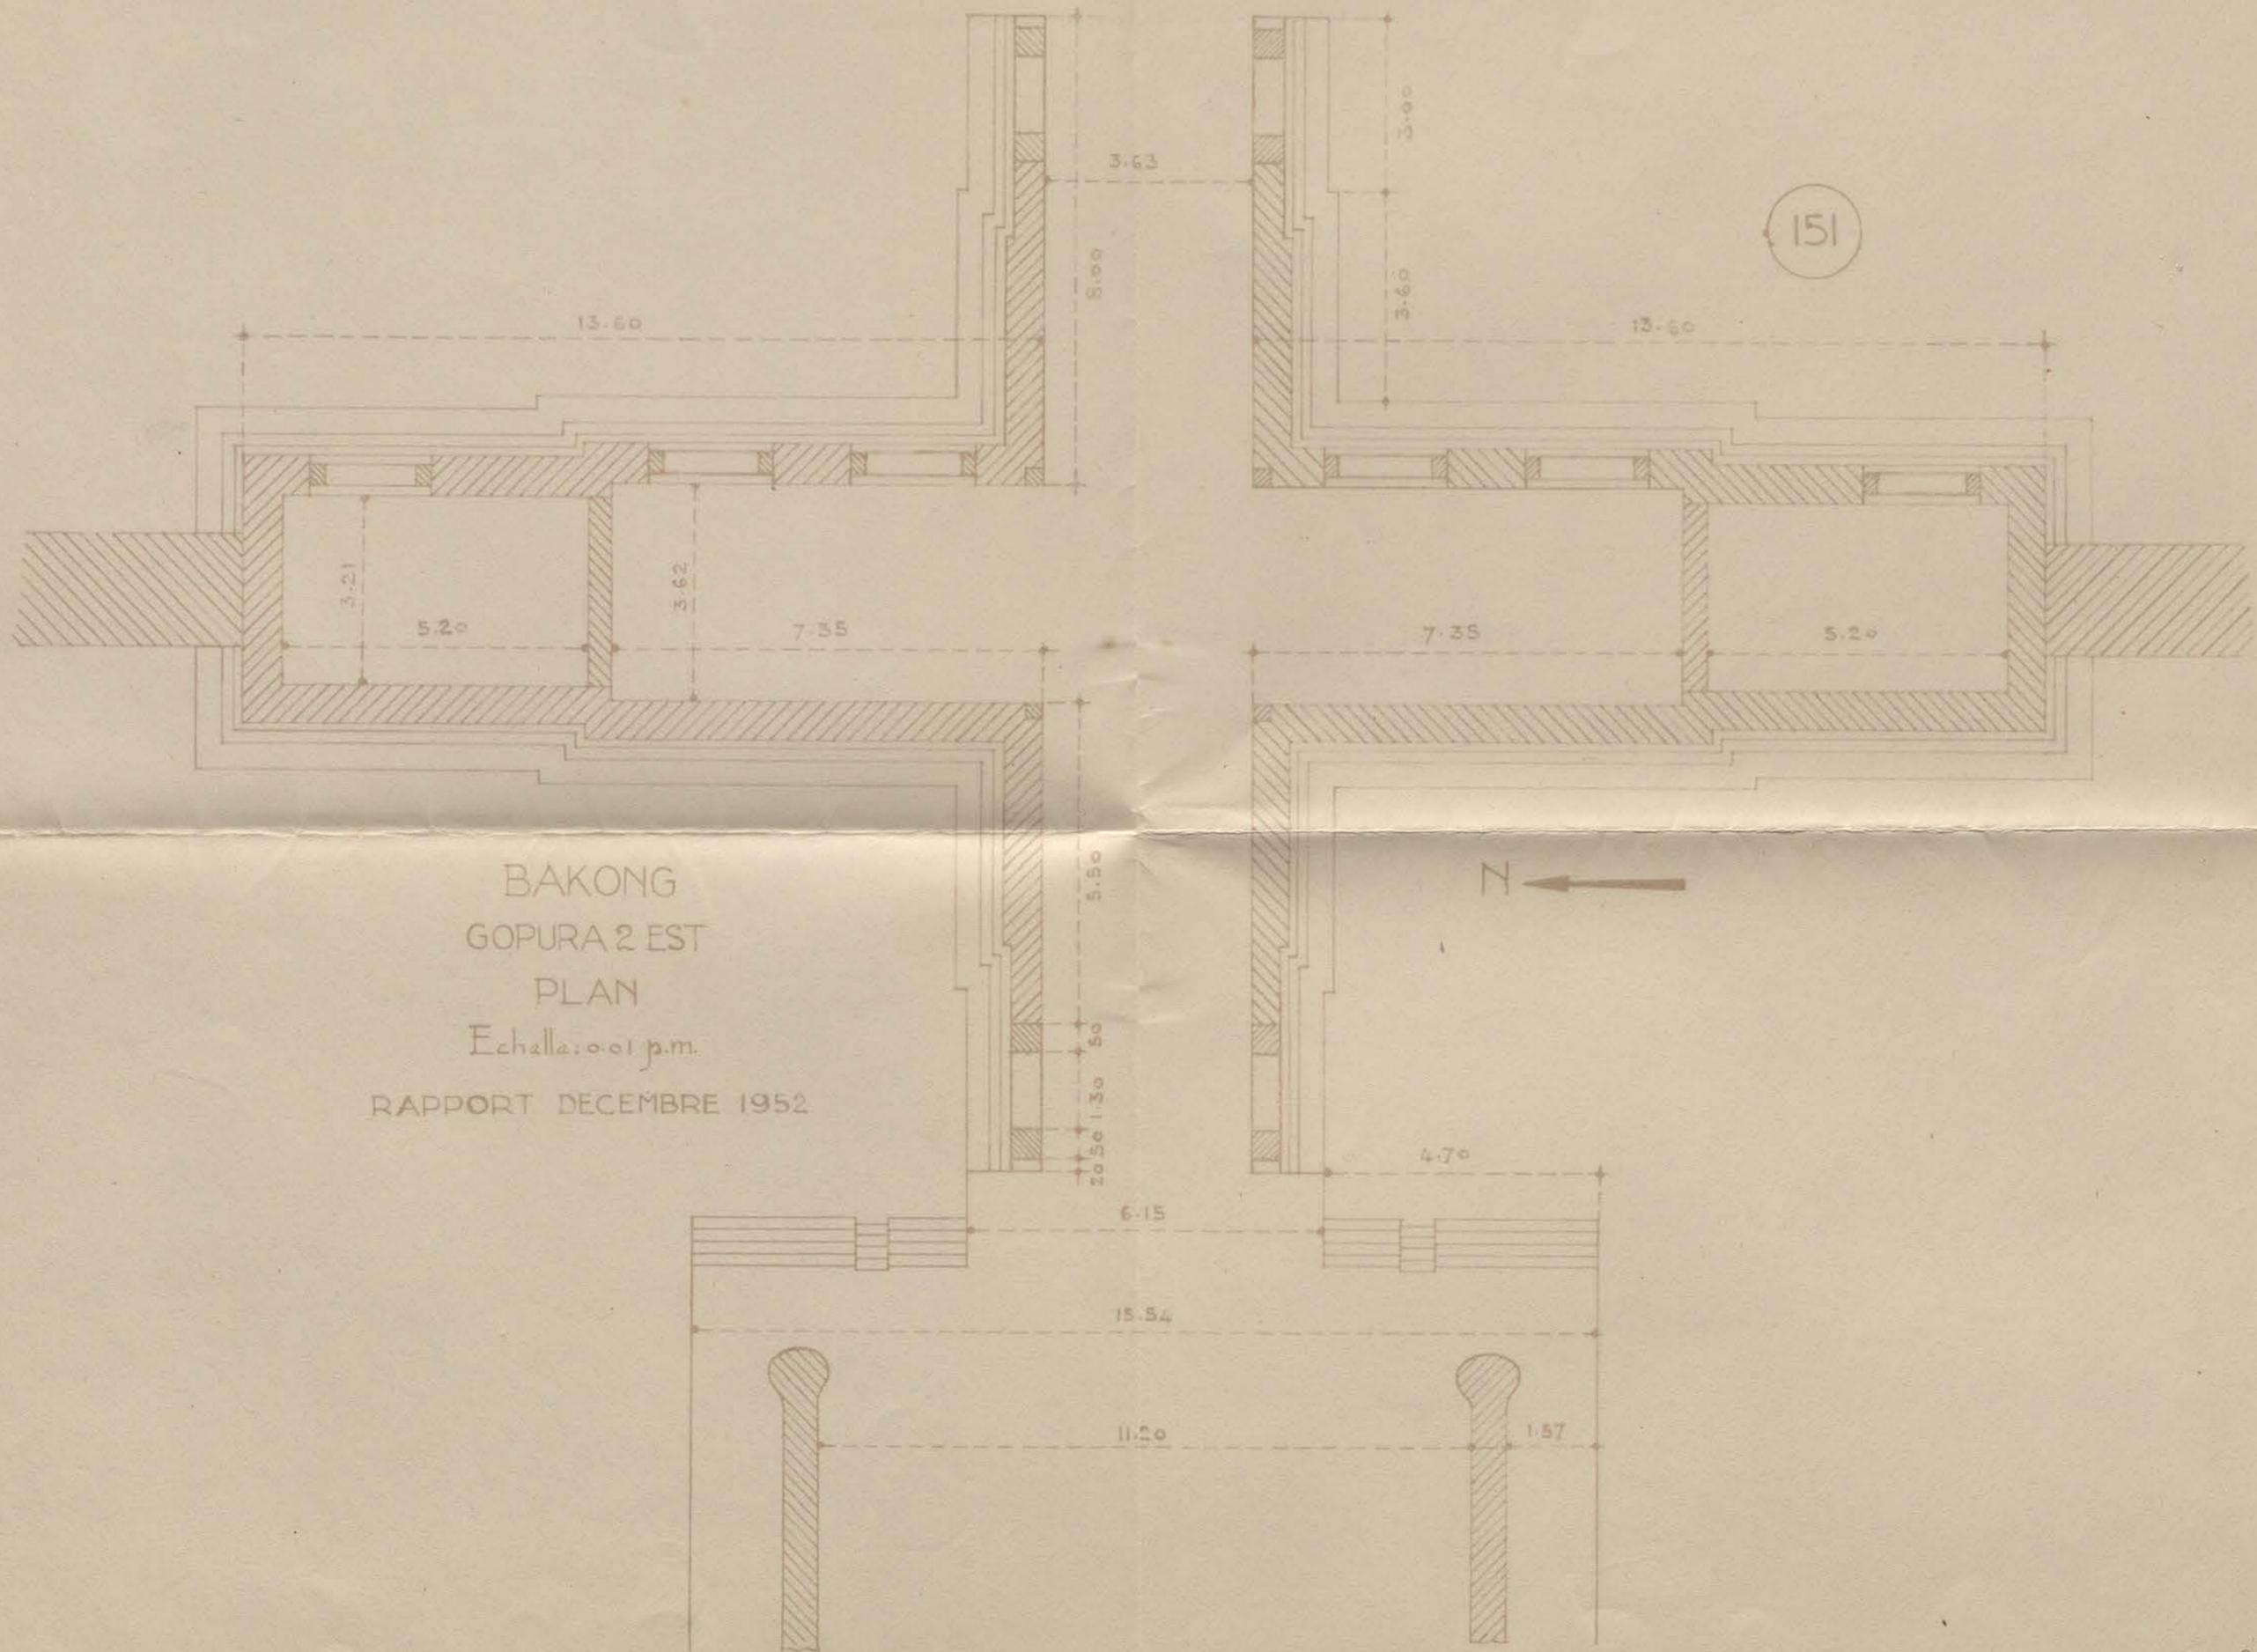
BAKONG
 GOPURA 2 EST
 PLAN

La photo 7I46 montre le perron dégagé à l'extrémité Est, côté Sud de la dite chaussée, et dont je parle dans mon précédent Rapport. Le plan I5I donne le relevé du gopura 2 Est avec l'amorce de la chaussée Est et les deux vestiges de perrons dont il a été question.

12° BAKONG - Chaussées Est et Ouest - Les travaux relatifs à la chaussée Est sont terminés et les photos 7I44 et 7I45 donnent deux aspects de la consolidation, par des murs de soutènement en latérite, du remblai de la chaussée à son extrémité Ouest, côté Nord.

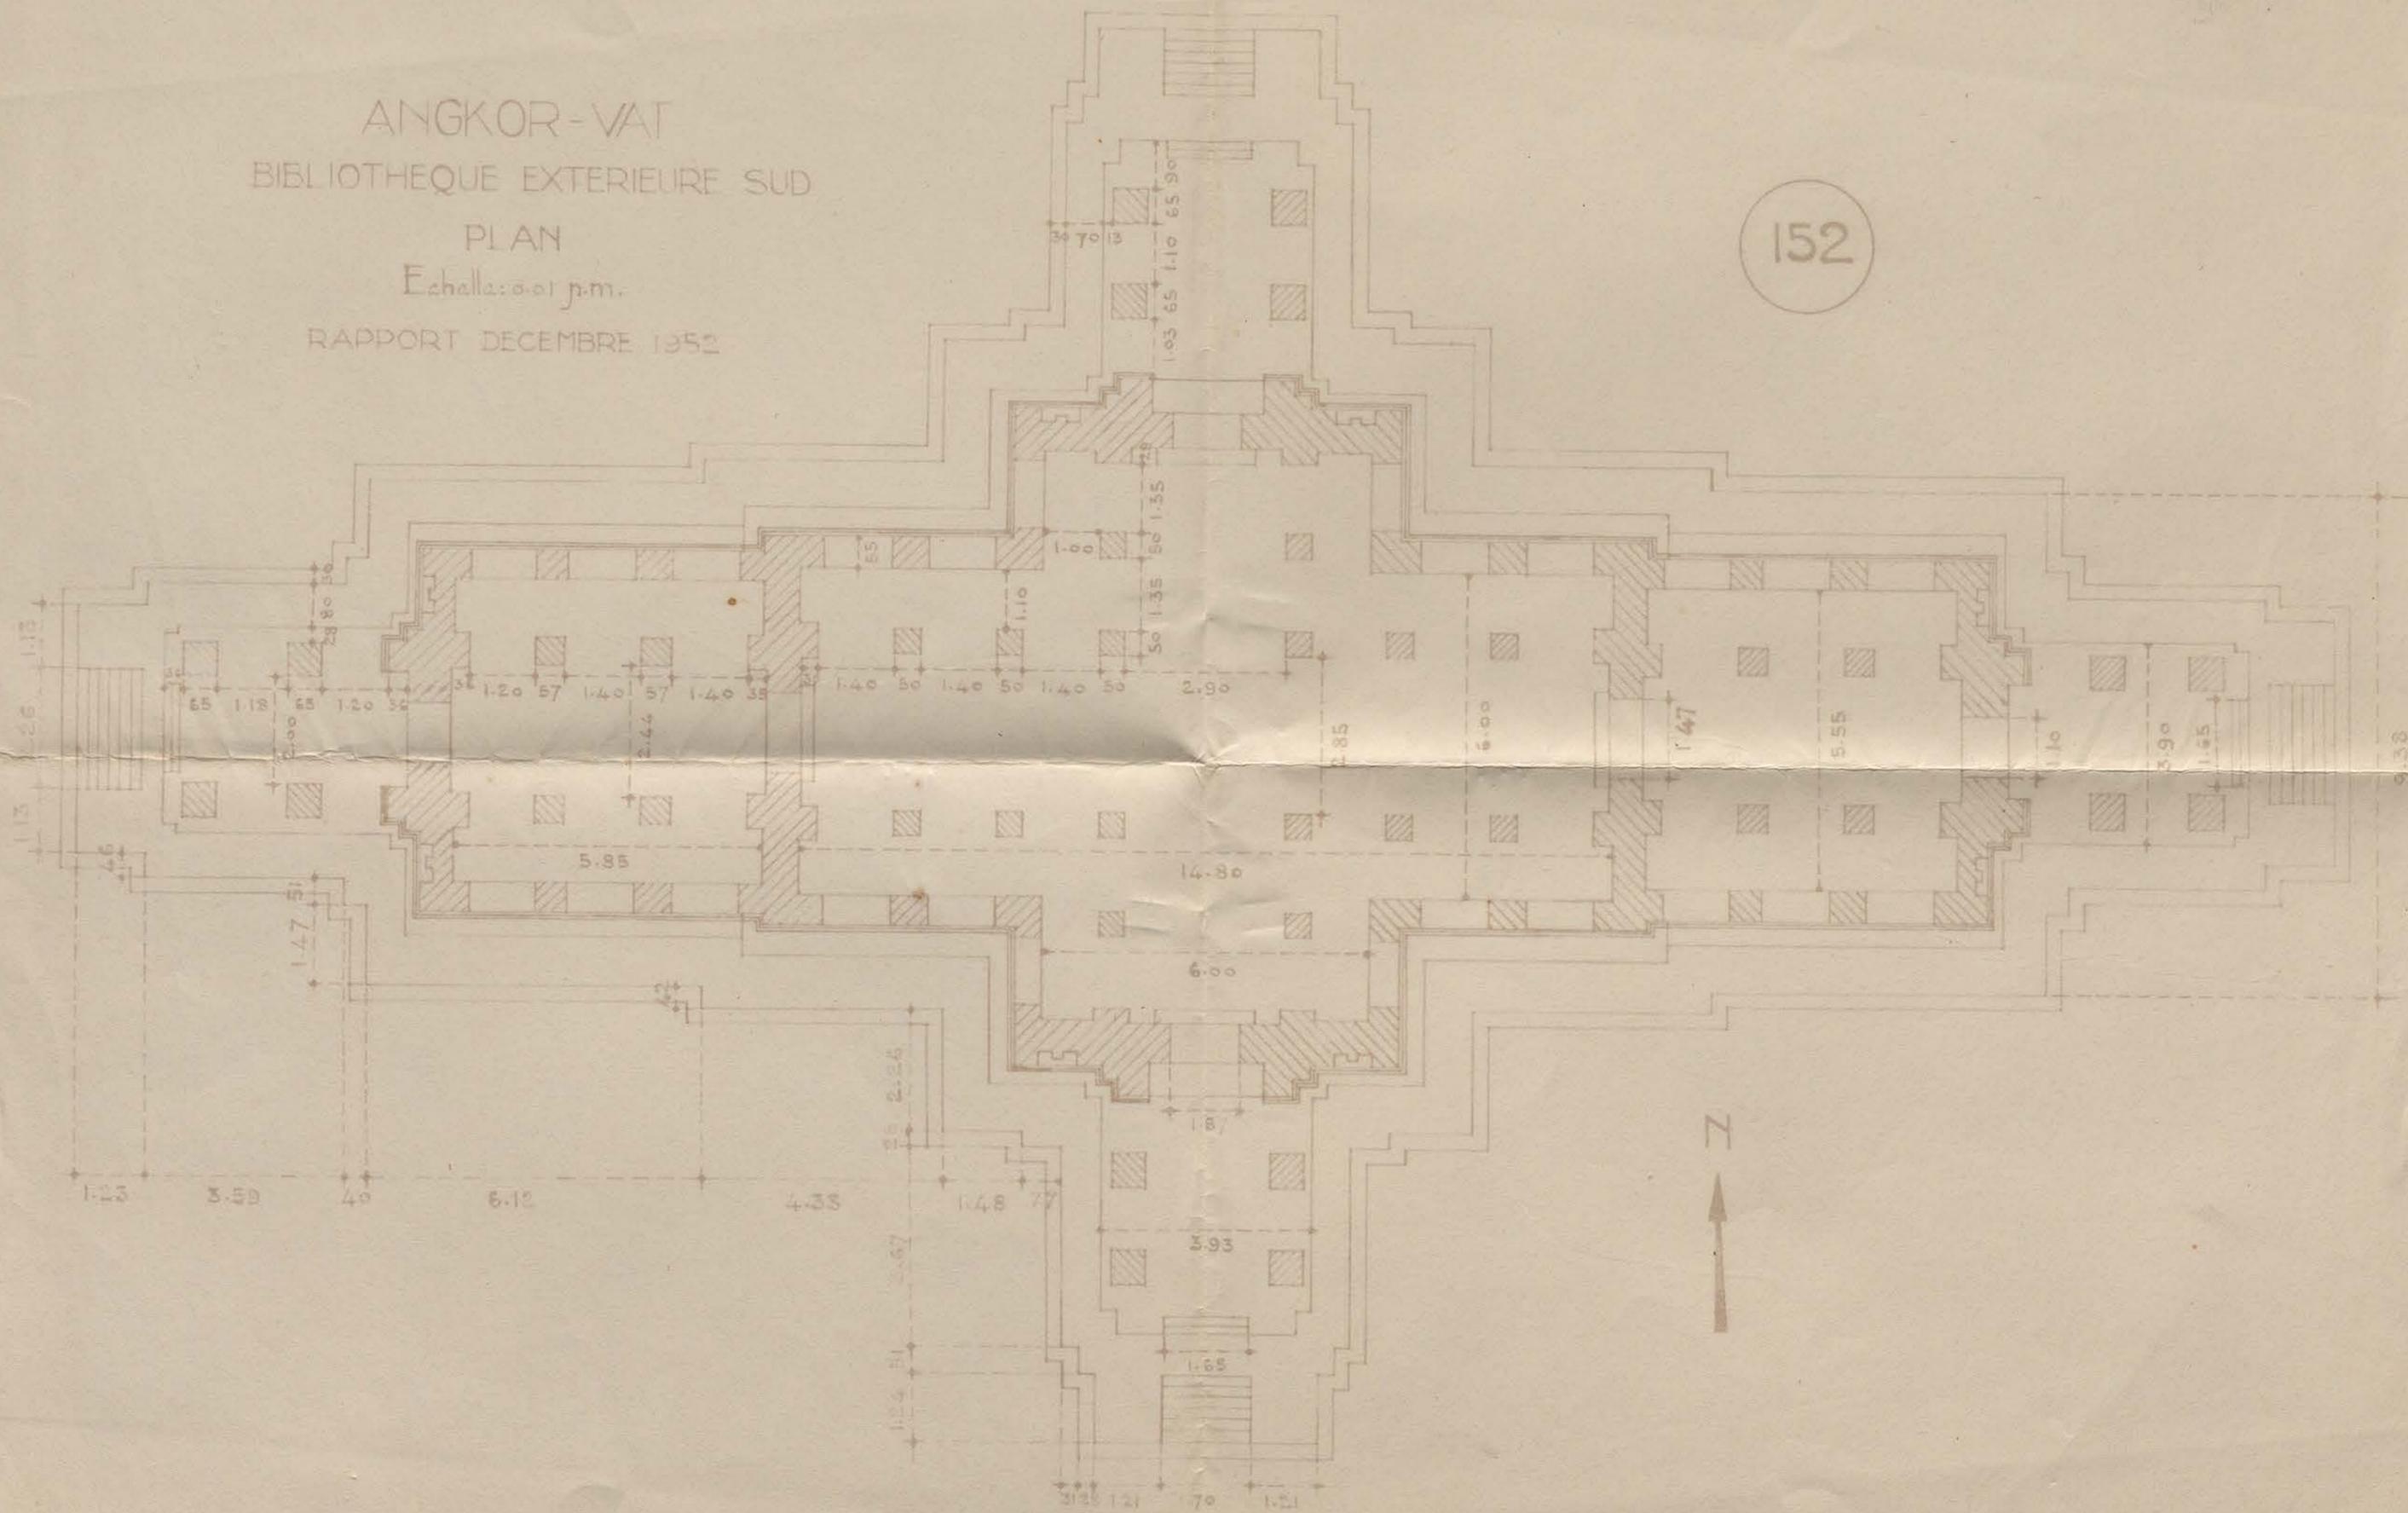
Avant de remonter les architraves retrouvées du porche, ces dernières étant en plusieurs morceaux, on a coulé des poutrelles en béton armé au dessus des piliers redressés pour les supporter. Je donne dans le dessin n° 152 le plan de la bibliothèque extérieure Sud; la bibliothèque symétrique au Nord est absolument semblable.
