- ECOLE FRANCAISE D'EXTREME-ORIENT -
- Conservation du Groupe d'Angkor -

- RAPPORT SUR LES TRAVAUX EXECUTES DANS LE GROUPE D'ANGKOR
PENDANT LE MOIS DE SEPTEMBRE 1941. -

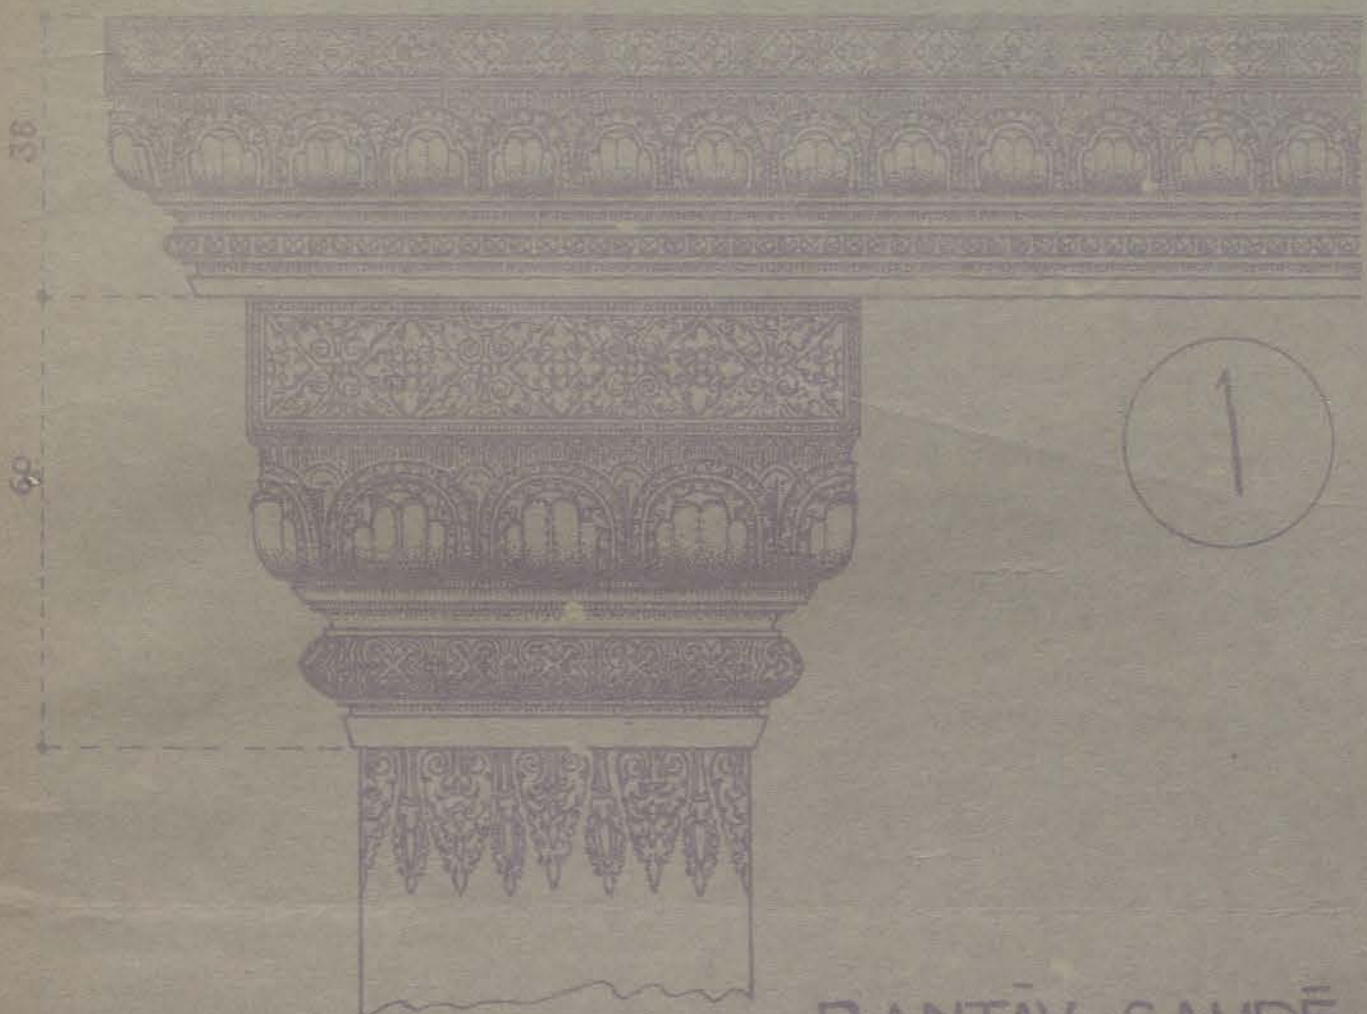
Groquis
n° I

Le croquis joint montre la belle qualité du décor ornemental du gopura et la netteté des profils dans ses trop rares parties de grès.

PILIERS DU PORCHE E.
DU GOPURA 2. O.
Echelle 0.^m10 P. M.
