ECOLE FRANÇAISE D'EXTREME-ORIENT
Conservation du Groupe d'Angkor.

RAPPORT SUR LES TRAVAUX EXECUTES DANS LE GROUPE D'ANGKOR
PENDANT LE MOIS DE JUIN 1949.

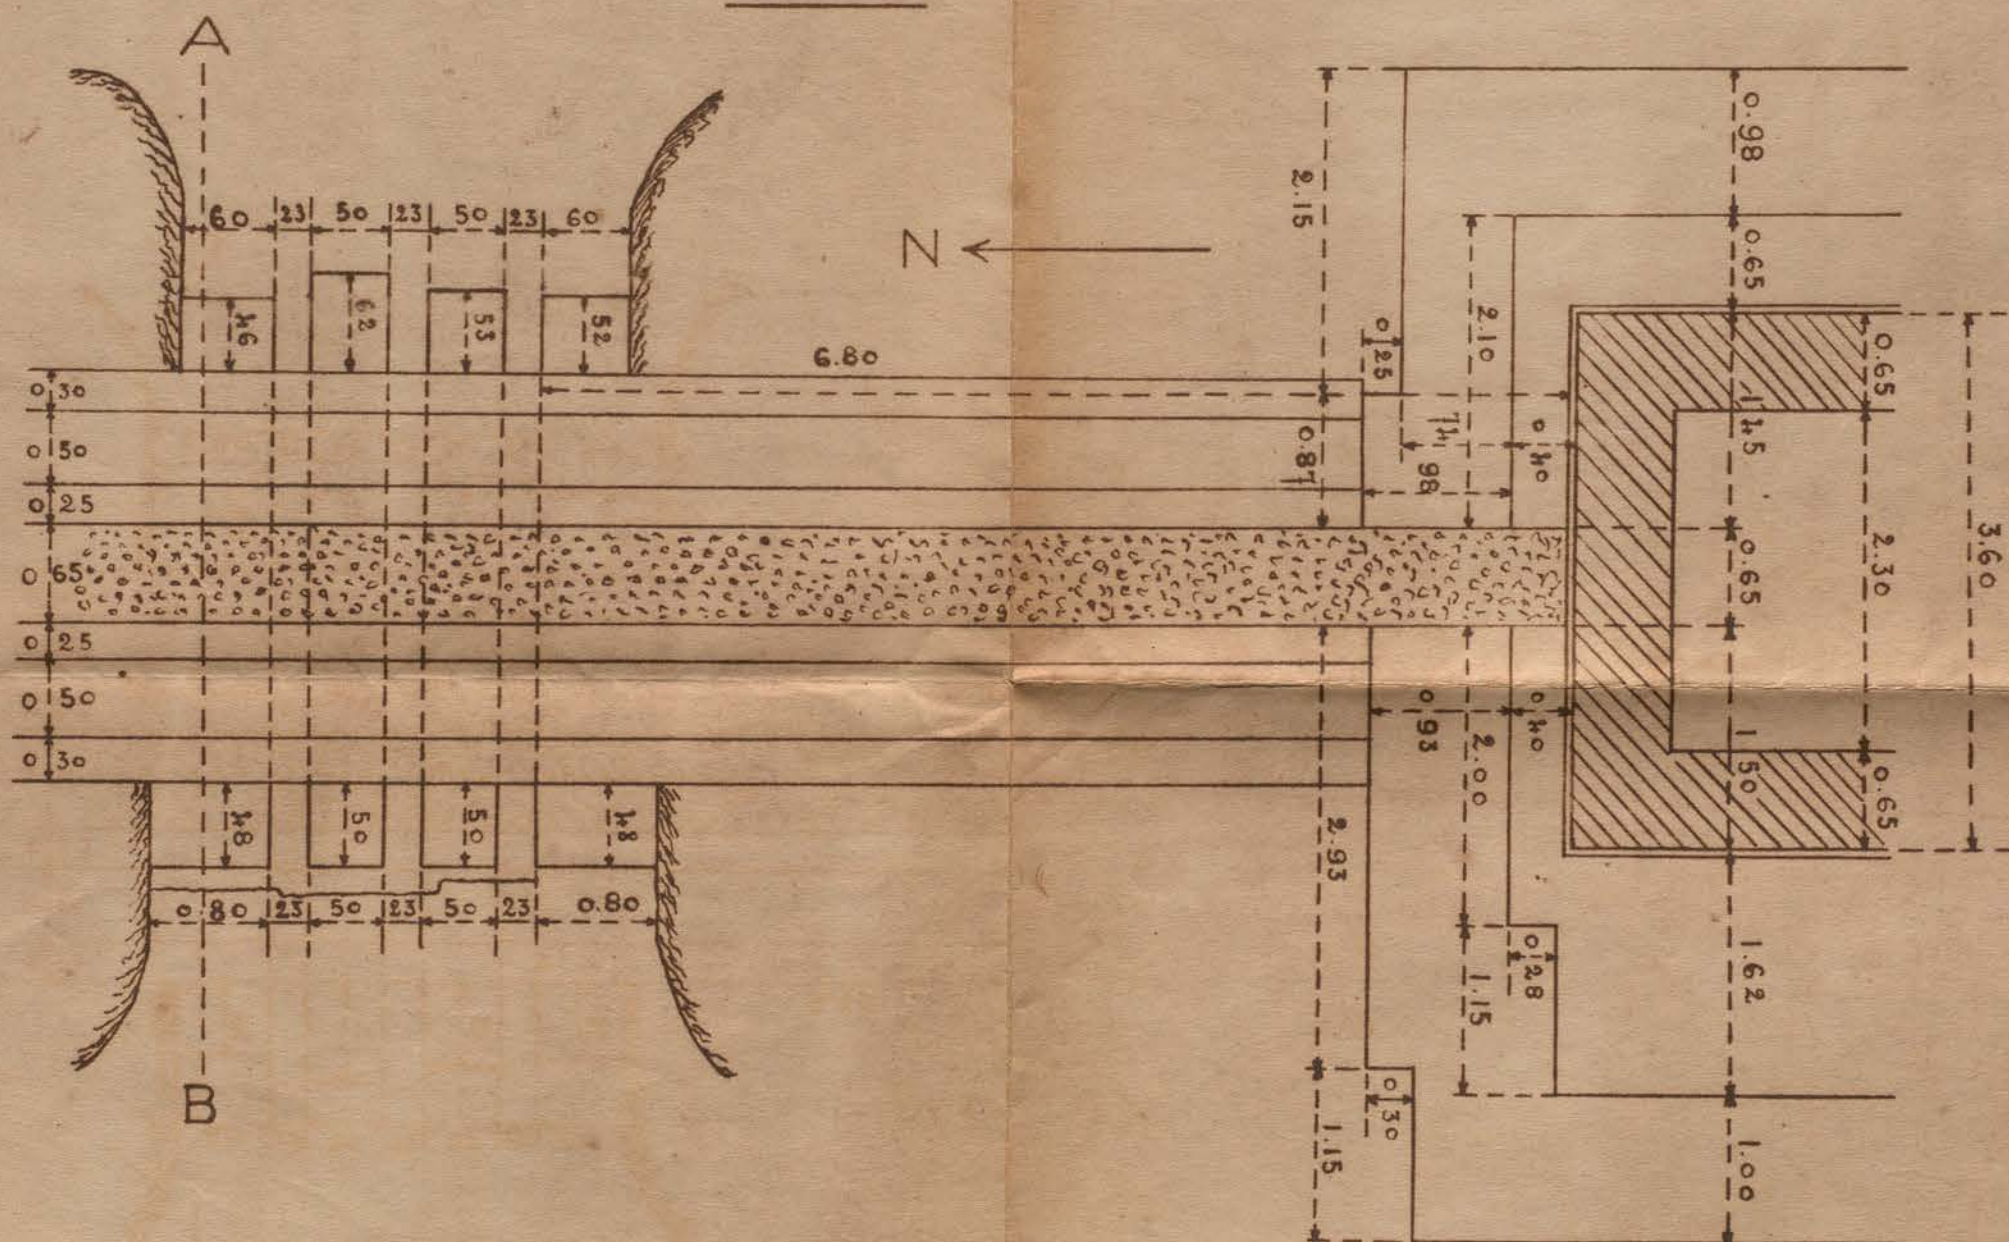
ANGKOR VAT - Caniveaux sous le mur d'enceinte Ouest au Nord de l'extrémité Nord des Entrées occidentales. - Pendant l'exécution du travail précédent j'ai fait dégager et nettoyer trois passages d'eau qui traversent en sous sol la base du soubassement du mur d'enceinte à 6m80 au Nord du mur de la façade extrême Nord des Entrées Occidentales. Cela m'a permis d'en prendre un relevé (dessins 47 et 48) et la photo 6468.

CANIVEAUX SOUS LE MUR D'ENCEINTE OUEST

(AU NORD DES ENTREES
OCCIDENTALES)

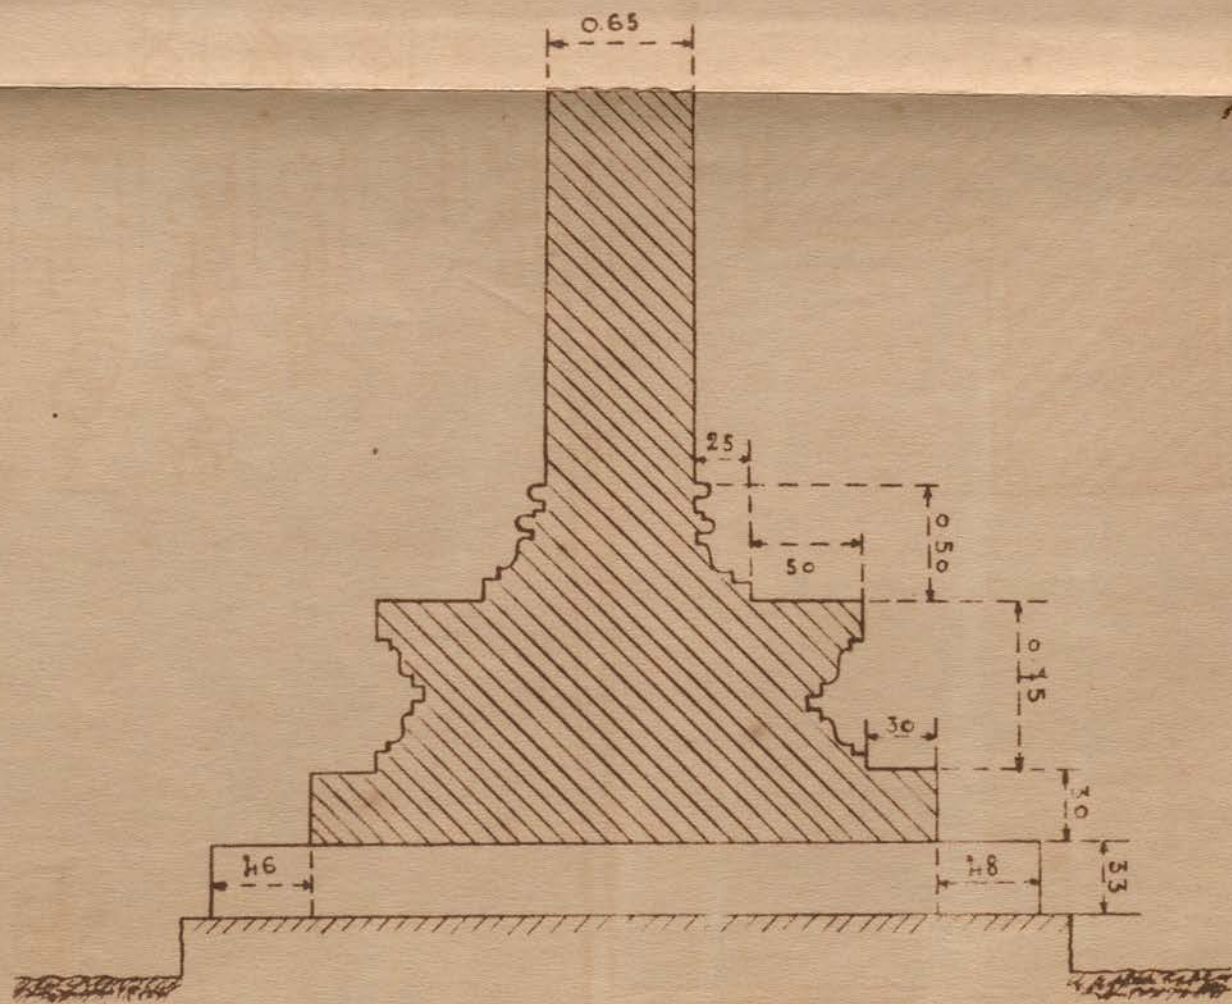
CANIVEAUX SOUS LE MUR D'ENCEINTE OUEST

(AU NORD DES ENTREES
OCCIDENTALES)

COUPE A.B
