RAPPORT SUR LES TRAVAUX EXECUTES DANS LE GROUPE D'ANGKOR

PENDANT LE MOIS DE JANVIER 1954

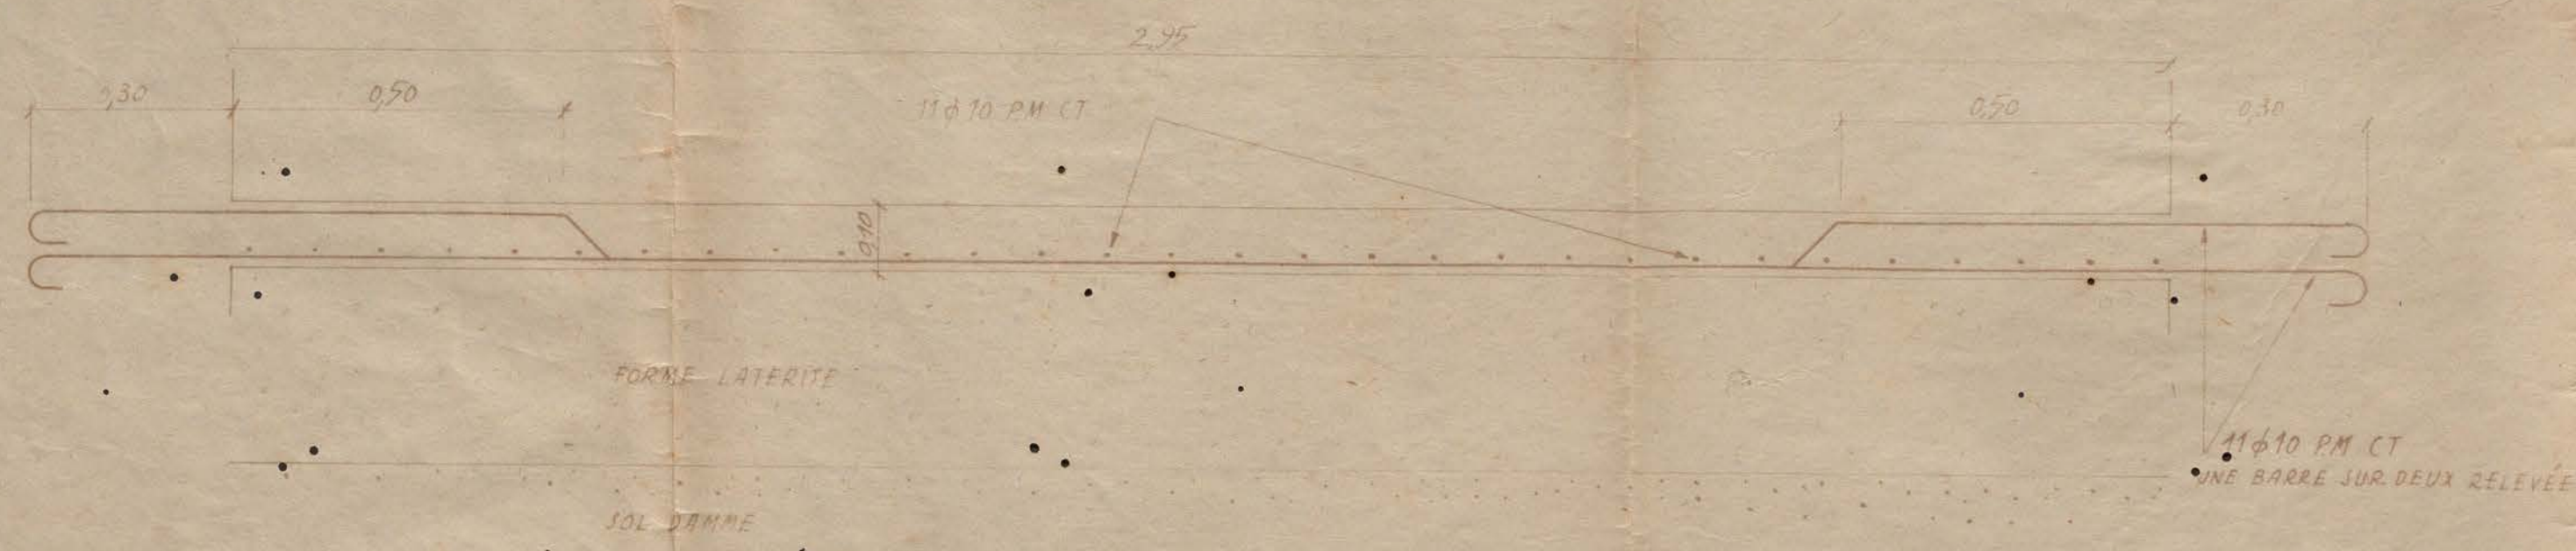
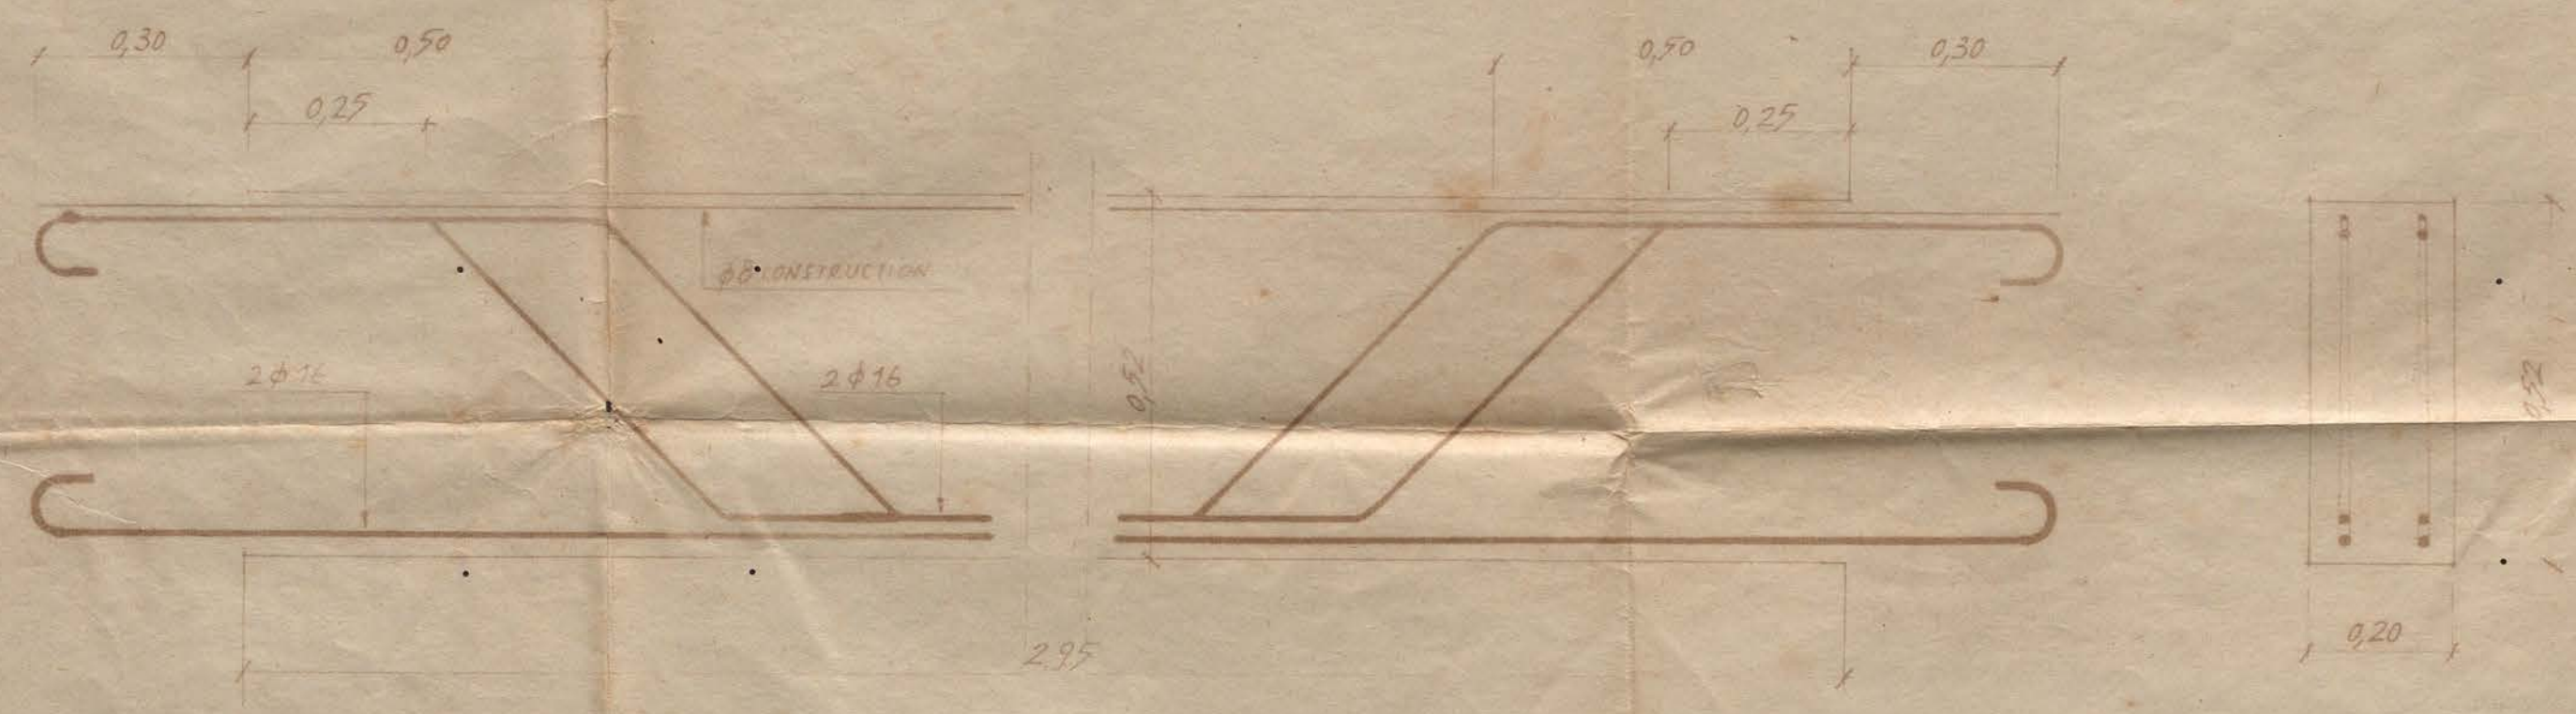
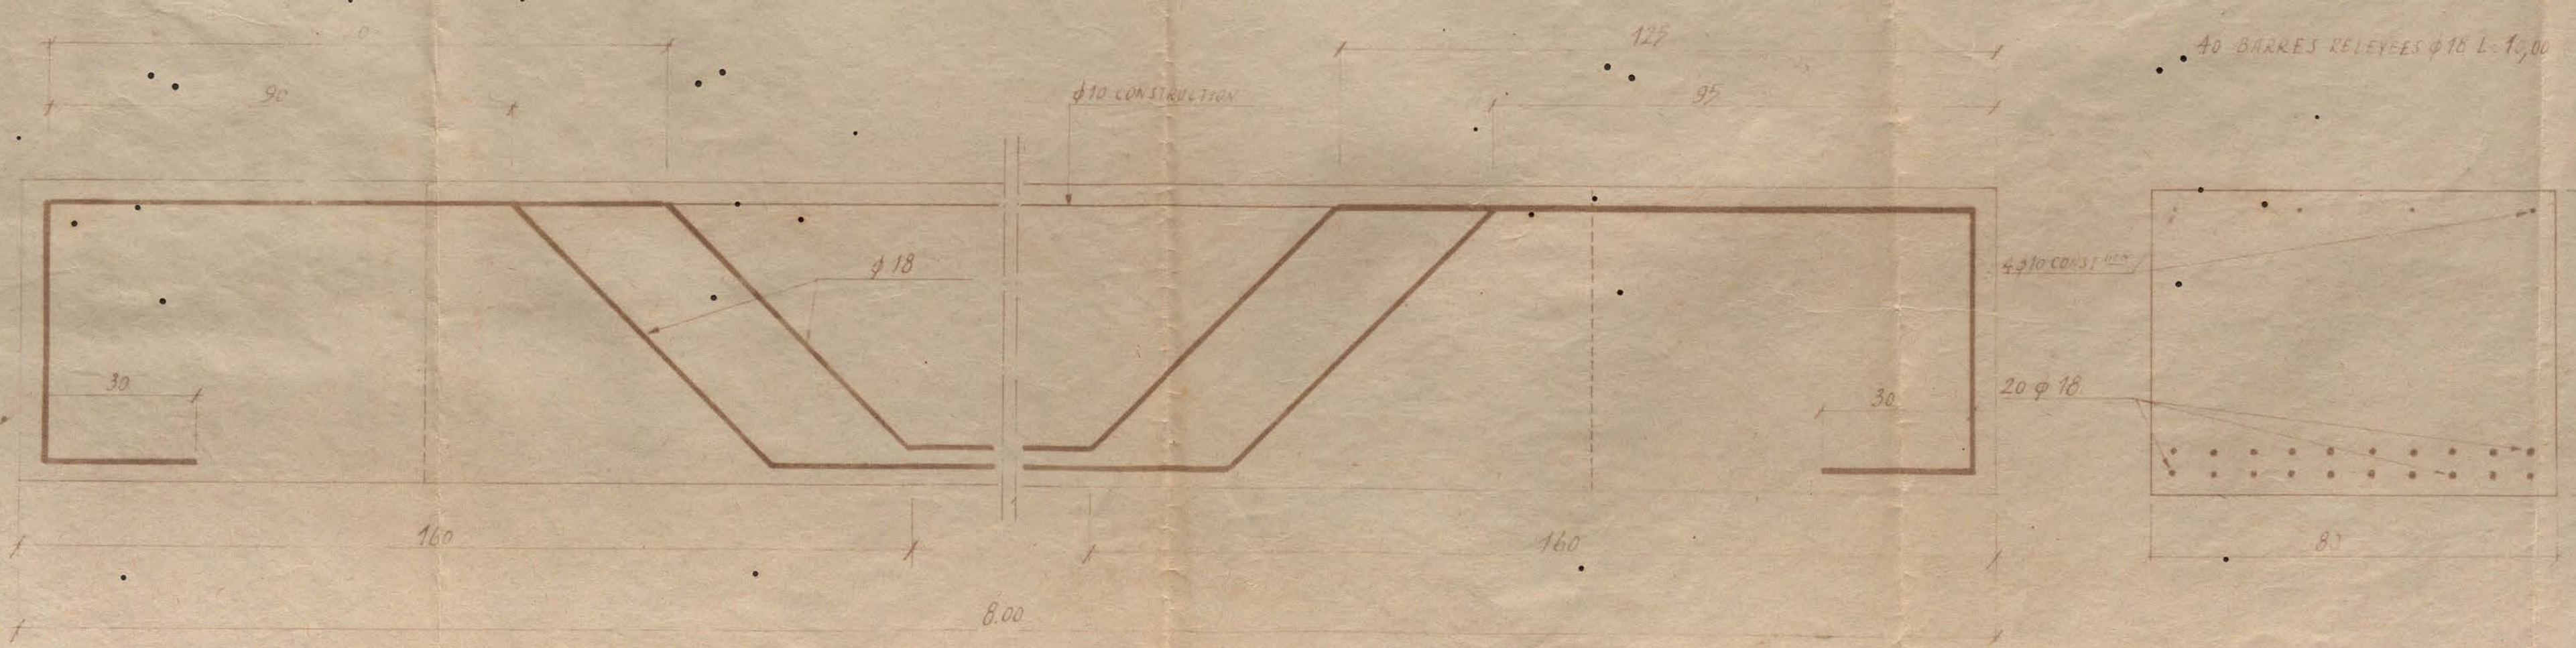
164

Mandapa : Les calculs de béton armé pour la reprise du mandapa sont établis. Les travaux qui devaient commencer au début février n'ont pas été entrepris, une solution meilleure que celle de la semelle autrefois utilisée ayant été mise au point. Il a été de plus constaté dans la partie de la chaussée reliant la gopura au mandapa maintenue en place, l'existence d'assises moulurées, bloquées dans la chaussée actuelle; cette partie de la chaussée sera déposée afin de déterminer le caractère exact de la reprise. Une partie de l'équipe a été employée dans la deuxième quinzaine du mois à extraire du sable du Stung (à proximité de Chau Say Tevoda) pour constituer une réserve de sable de rivière suffisante pour mener à bien les travaux en cours.
