ECOLE FRANÇAISE D'EXTREME-ORIENT
Conservation du Groupe d'Angkor.

RAPPORT SUR LES TRAVAUX EXECUTES DANS LE GROUPE D'ANGKOR
pendant le mois de Janvier 1951.

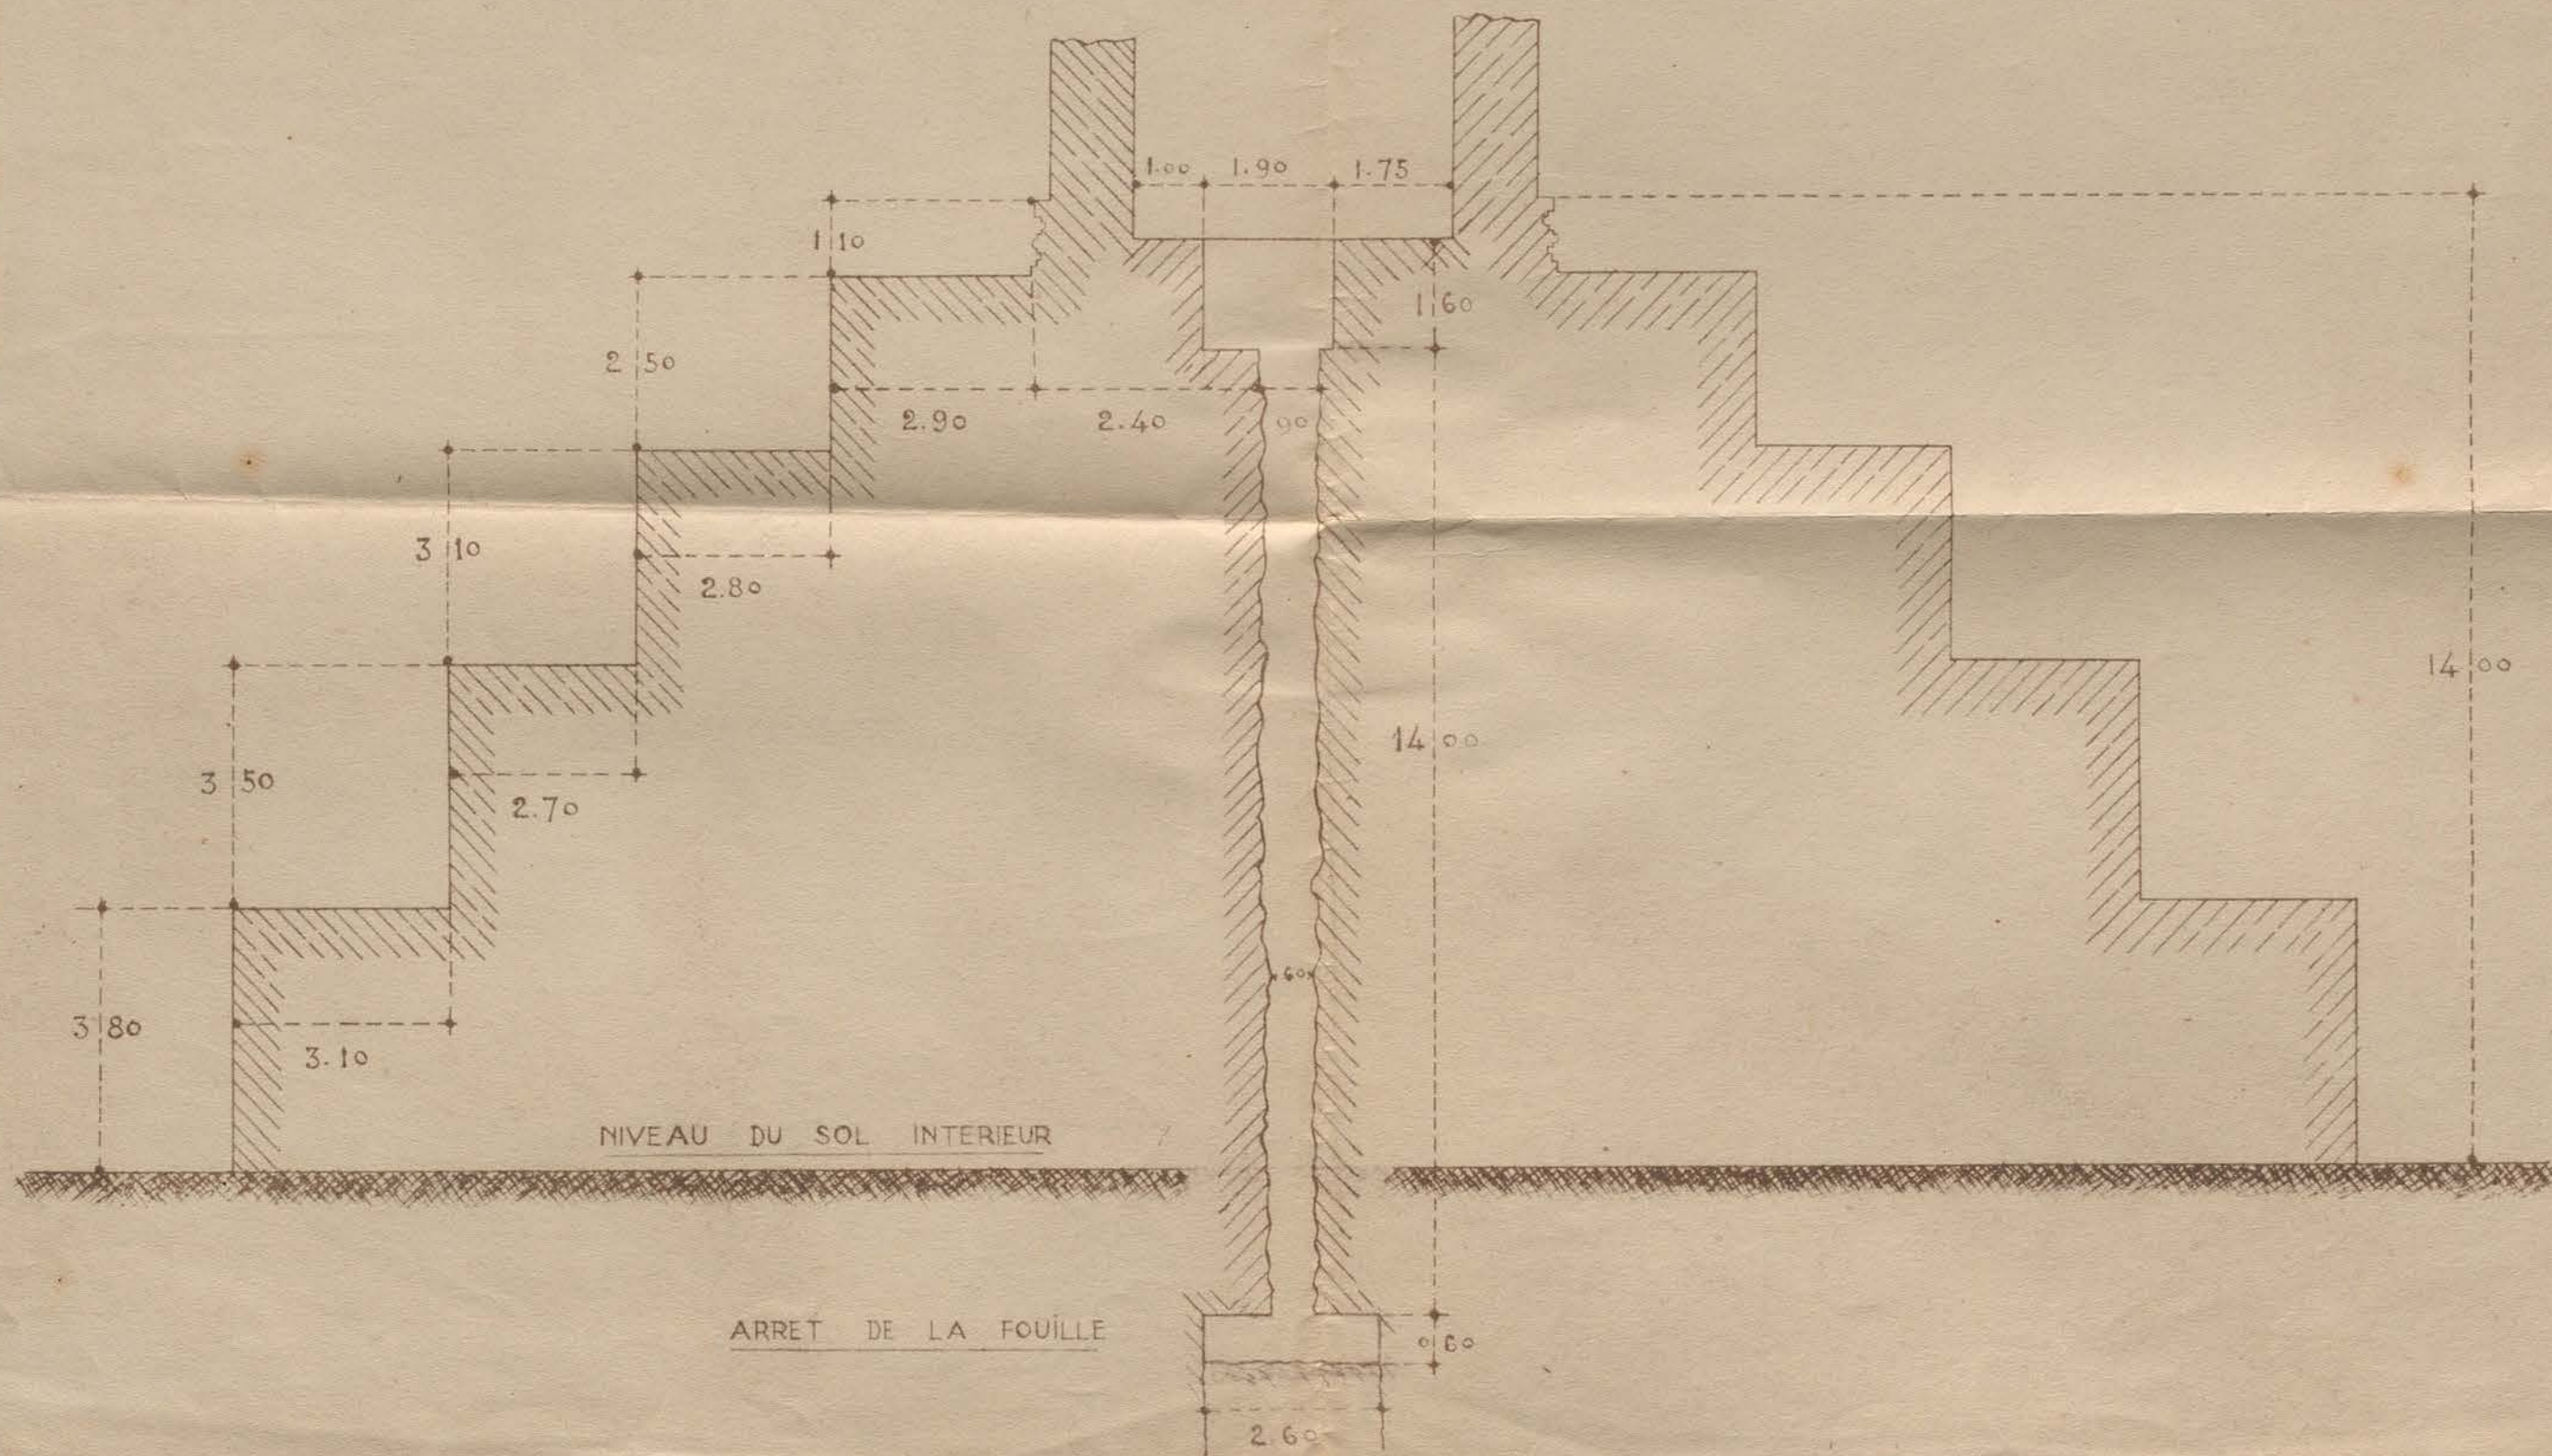
BAKSEI CHAM KRONG
COUPE SUD NORD SUR LE SANCTUAIRE
MONTRANT L'EXCAVATION
DU Puits CENTRAL

BAKSEI CHAM KROUNG - Sondage du puits central - Ce sondage a été pour-suivi sur une profondeur de 16m20 au dessous du niveau du dallage intérieur du sanctuaire, soit à 2m60 au dessous du niveau du sol exté-rieur.

A 11m15 de profondeur on a trouvé un bloc de grès qui paraît avoir appartenu à un pilier carré d'environ 0m60 de côté: à cet en-droit la section du puits s'étant rétrécie, la descente est devenue assez malaisée: à 12m00 on a retrouvé parmi des débris de briques un morceau de grès sculpté, extrémité de lobe d'oreille de bouddha de

Om47 de hauteur sur Om96 d'épaisseur; après essai sur le buddha couché, in situ dans le sanctuaire, ce fragment qui présentait des traces de laque et de dorure - a été reconnu comme ne provenant pas de la tête du dit buddha. Enfin arrivé à 13m00 de profondeur la lampe à acétylène dont s'éclairait le couli au fond du puits s'est éteinte d'elle-même; la chaleur au fond du puits étant devenue très forte j'ai dû interrompre le travail qu'on a pu reprendre néanmoins deux jours plus tard, le travail à la lampe étant devenu possible.

Mais les coulis devaient se relayer toutes les dix minutes, le séjour au fond du puits étant devenu très pénible, comme j'ai pu m'en rendre compte moi-même. On a réussi cependant à descendre à la profondeur de 14m60 à compter de l'orifice supérieur du puits, lui-même à 1m60 au-dessous du niveau du dallage du sanctuaire. Le dessin 92 explique les chiffres ci-dessus: on pourra voir que les parois maçonnées du puits cessent à 2m00 environ au-dessous du niveau du sol extérieur. Suon me dit que l'on retrouve ces parois un peu plus loin et évalue à 2m60 la largeur à cet endroit. Pour les raisons données plus haut il m'a été impossible de faire prolonger la fouille plus bas sans risque pour les coulis.

Le puits a ensuite été remblayé avec les terres extraites de la fouille, terres sablonneuses et mélangées de déchets de briques.

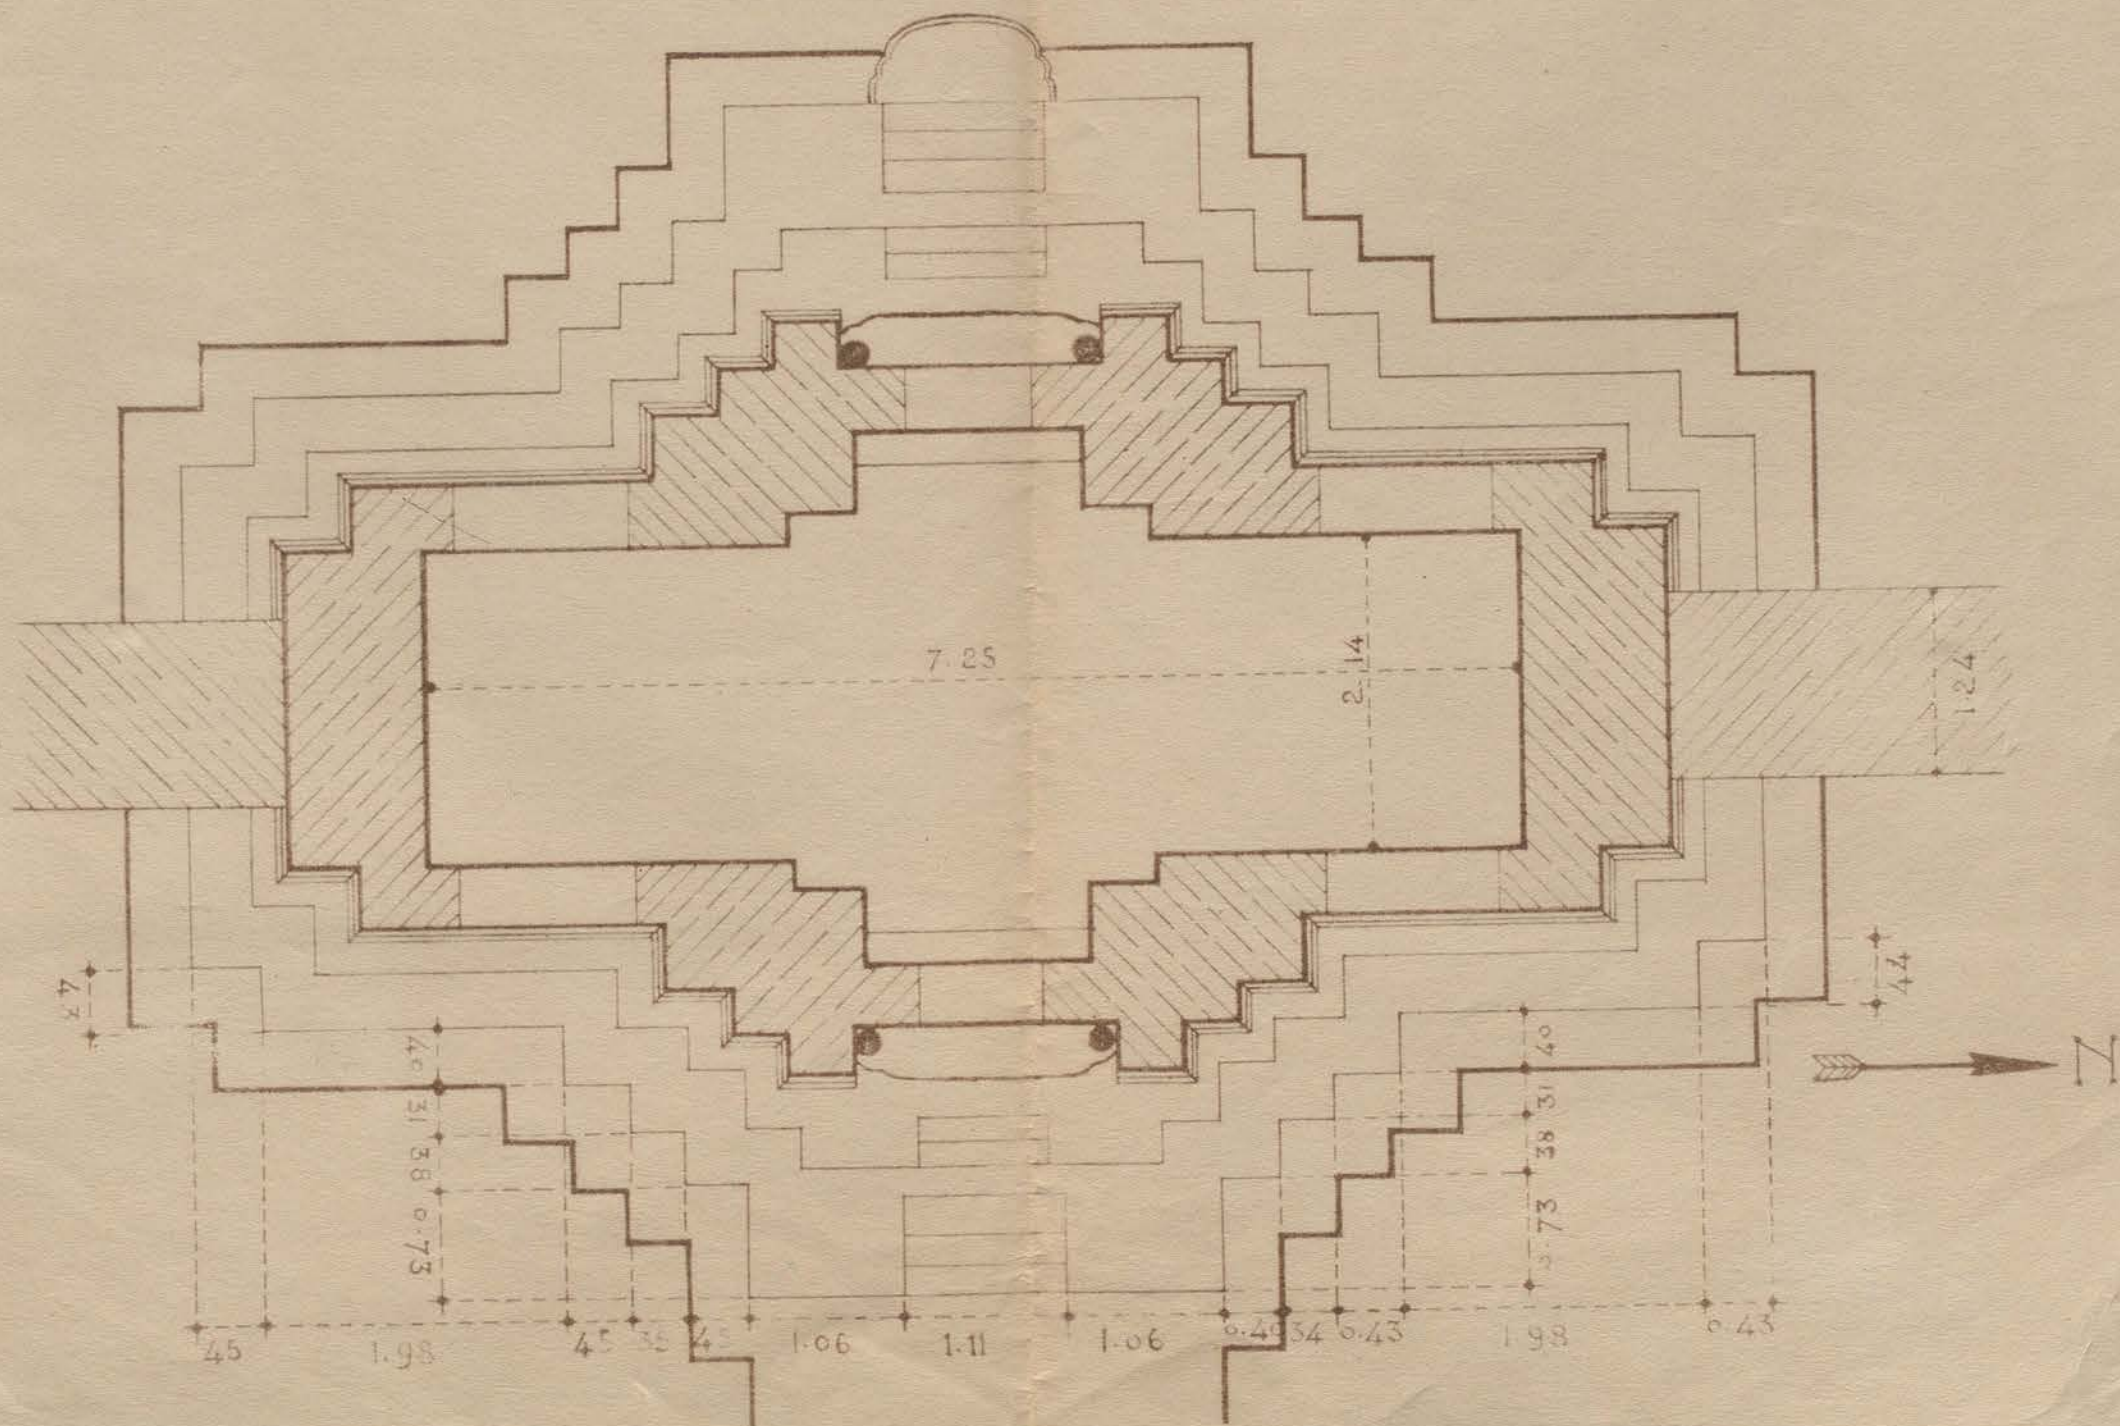
CHAU SAY TEVADA

CHAU SAT TEVODA - Gopura Ouest - Le plan 9I et les photos 6718 à 6721 prises avant dépose de la maçonnerie montrent l'état de ce gopura. On a commencé la dépose rangées par rangées et actuellement c'est l'assise n°14 (le n°1 correspondant au niveau supérieur) que l'on descend.

La rapidité avec laquelle s'opère cette dépose s'explique par le petit nombre de pierres restées encore en place: les deux ailes latérales ont disparu il n'en reste que le soubassement, et encore dans la maçonnerie du passage central que surmonte un attique semblable à celui du gopura de Thomalon, beaucoup de pierres sont tombées et manquent.
