ECOLE FRANCAISE D'EXTREME-ORIENT

Conservation du Groupe d'Angkor

RAPPORT SUR LES TRAVAUX EXECUTES DANS LE GROUPE D'ANGKOR
PENDANT LE MOIS DE JUILLET 1952.

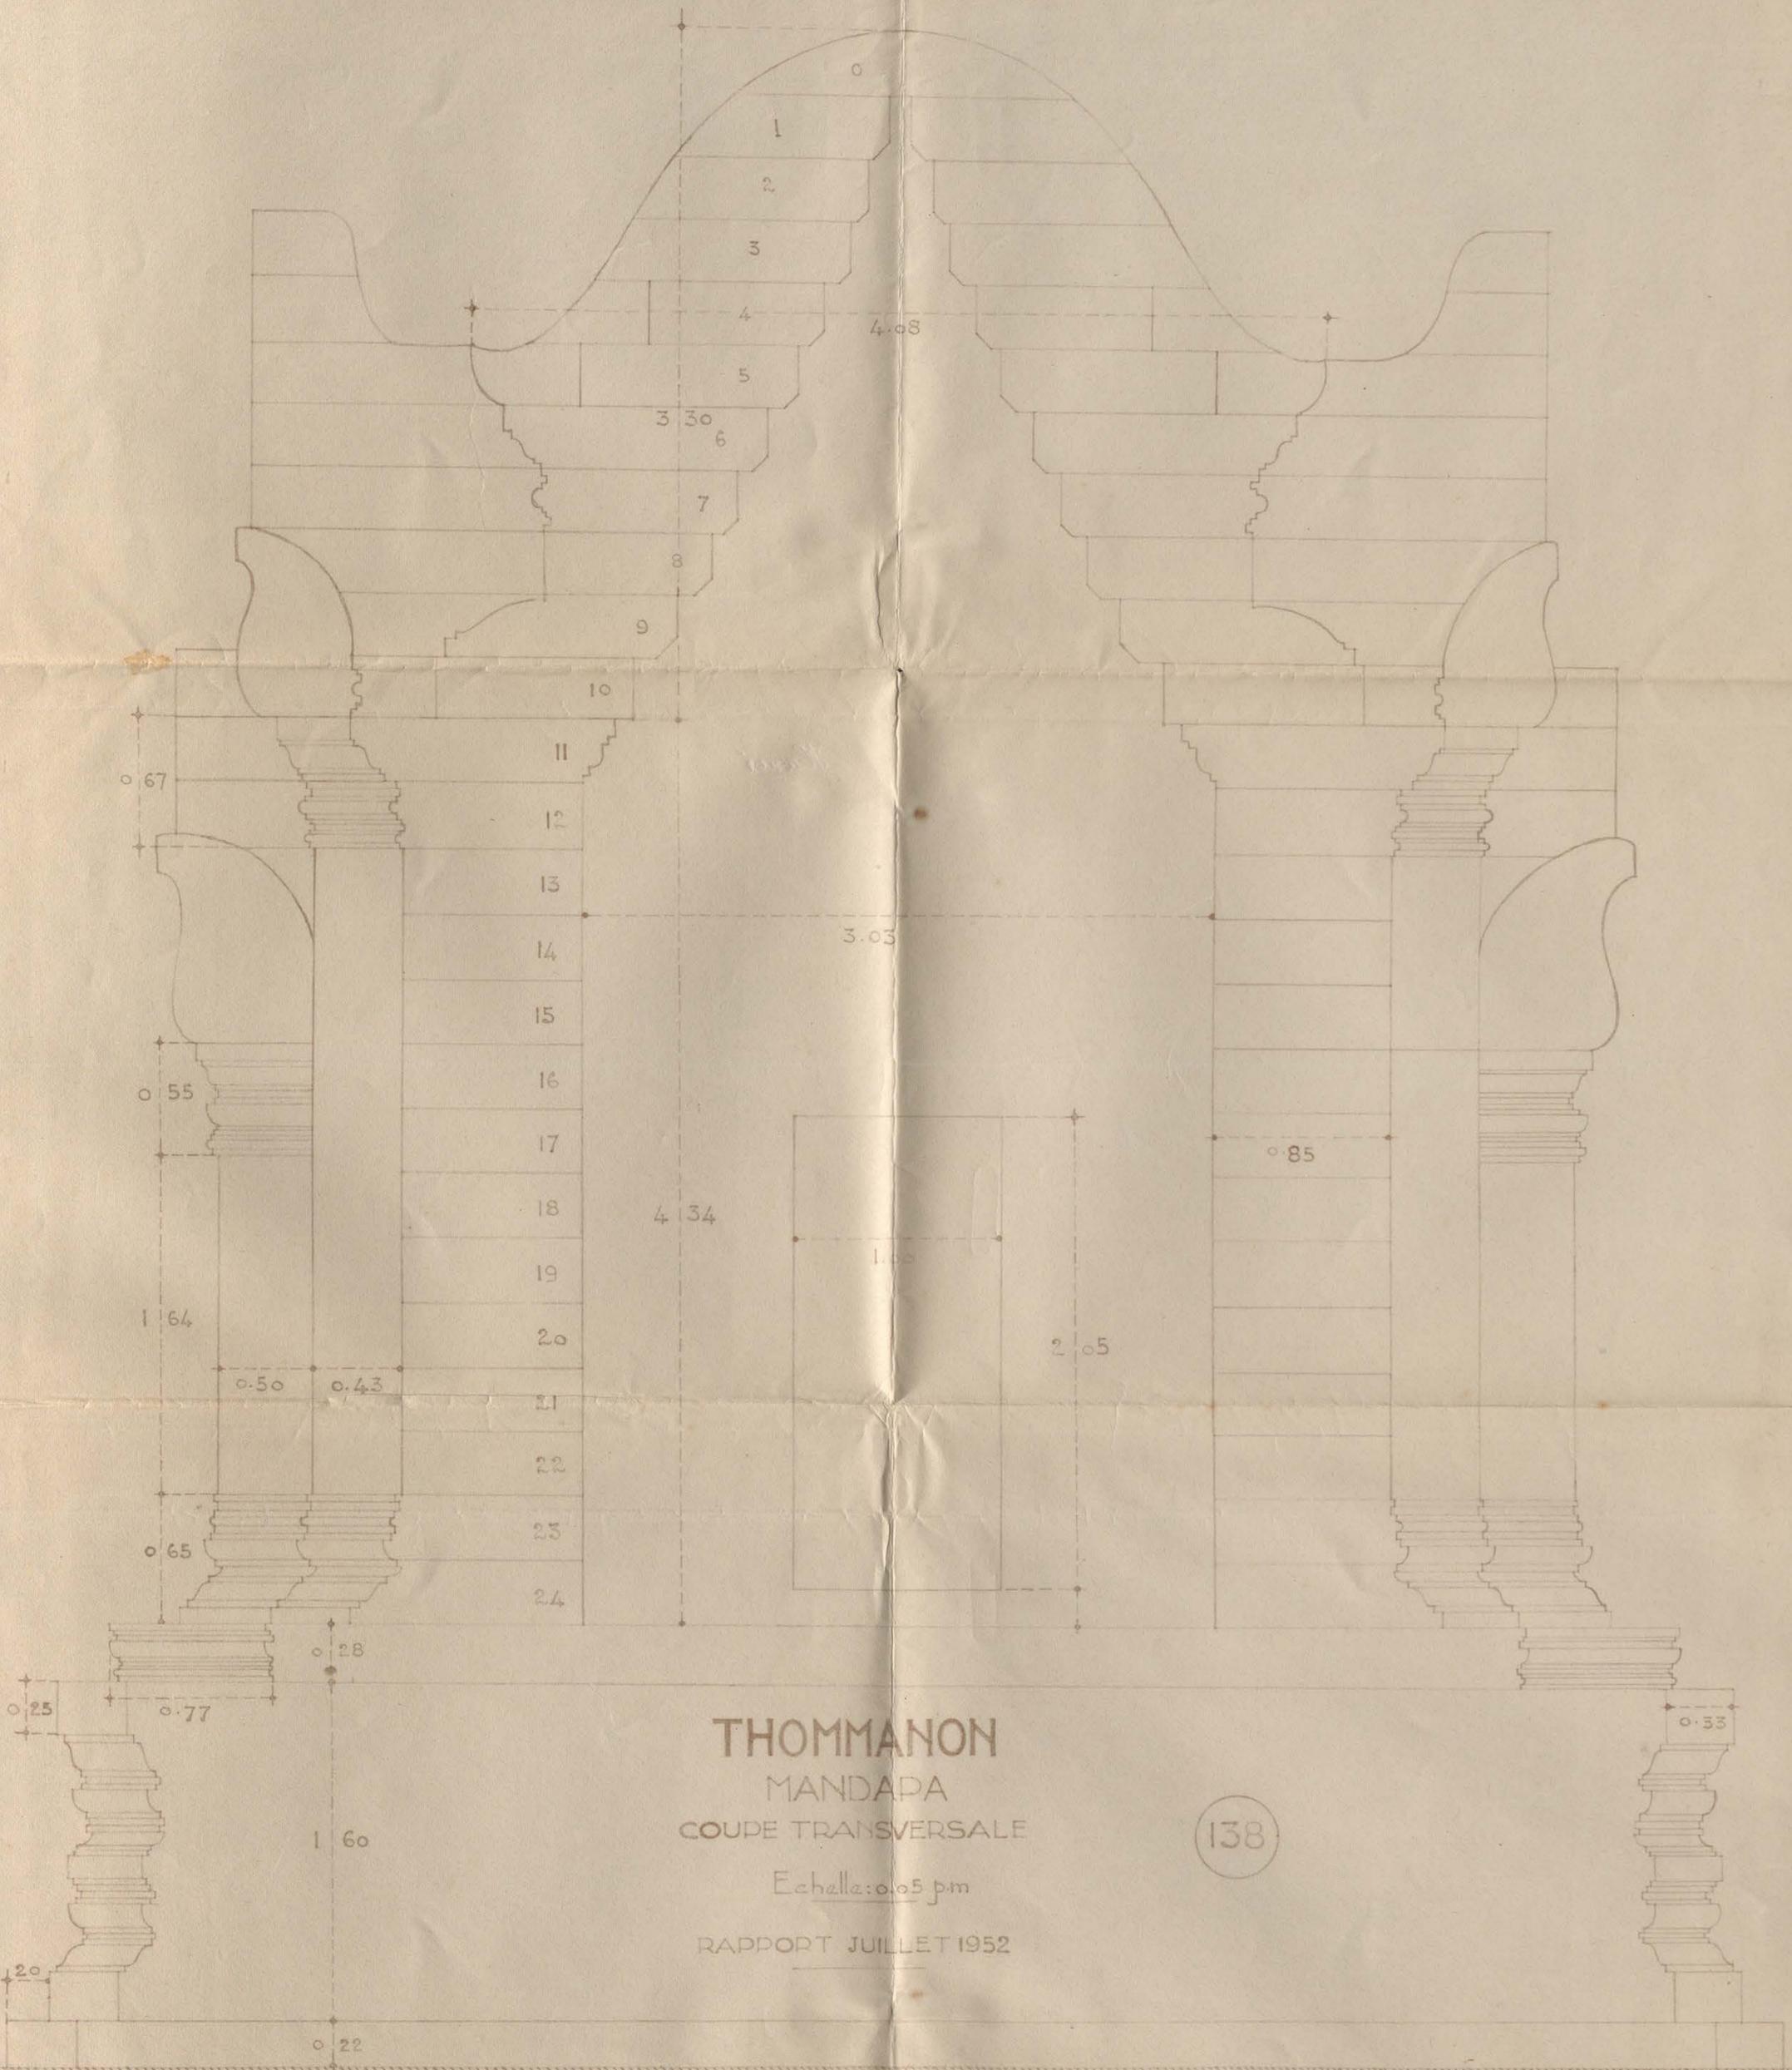
138

- 8° THOMMANON - Mandapa (anastylose) - La dépose des pierres de voûtes est arrivée au niveau de l'assise N° 5 (Dessin de coupe n°I38 et plan I39).

Le démontage de ces pierres montre que beaucoup de blocs de la voûte, et je crois qu'il en est ainsi des assises de murs de façade, ne sont pas placés en parpaings (c'est-à-dire un seul bloc faisant toute l'épaisseur du mur), mais séparés par un joint vertical intérieur. Cela a l'inconvénient de diminuer l'homogénéité de la maçonnerie en rendant l'intrados indépendant de l'extrados.

THOMMANON
 MANDAPA
 COUPE TRANSVERSALE
 Echelle: 0.05 p.m
 RAPPORT JUILLET 1952

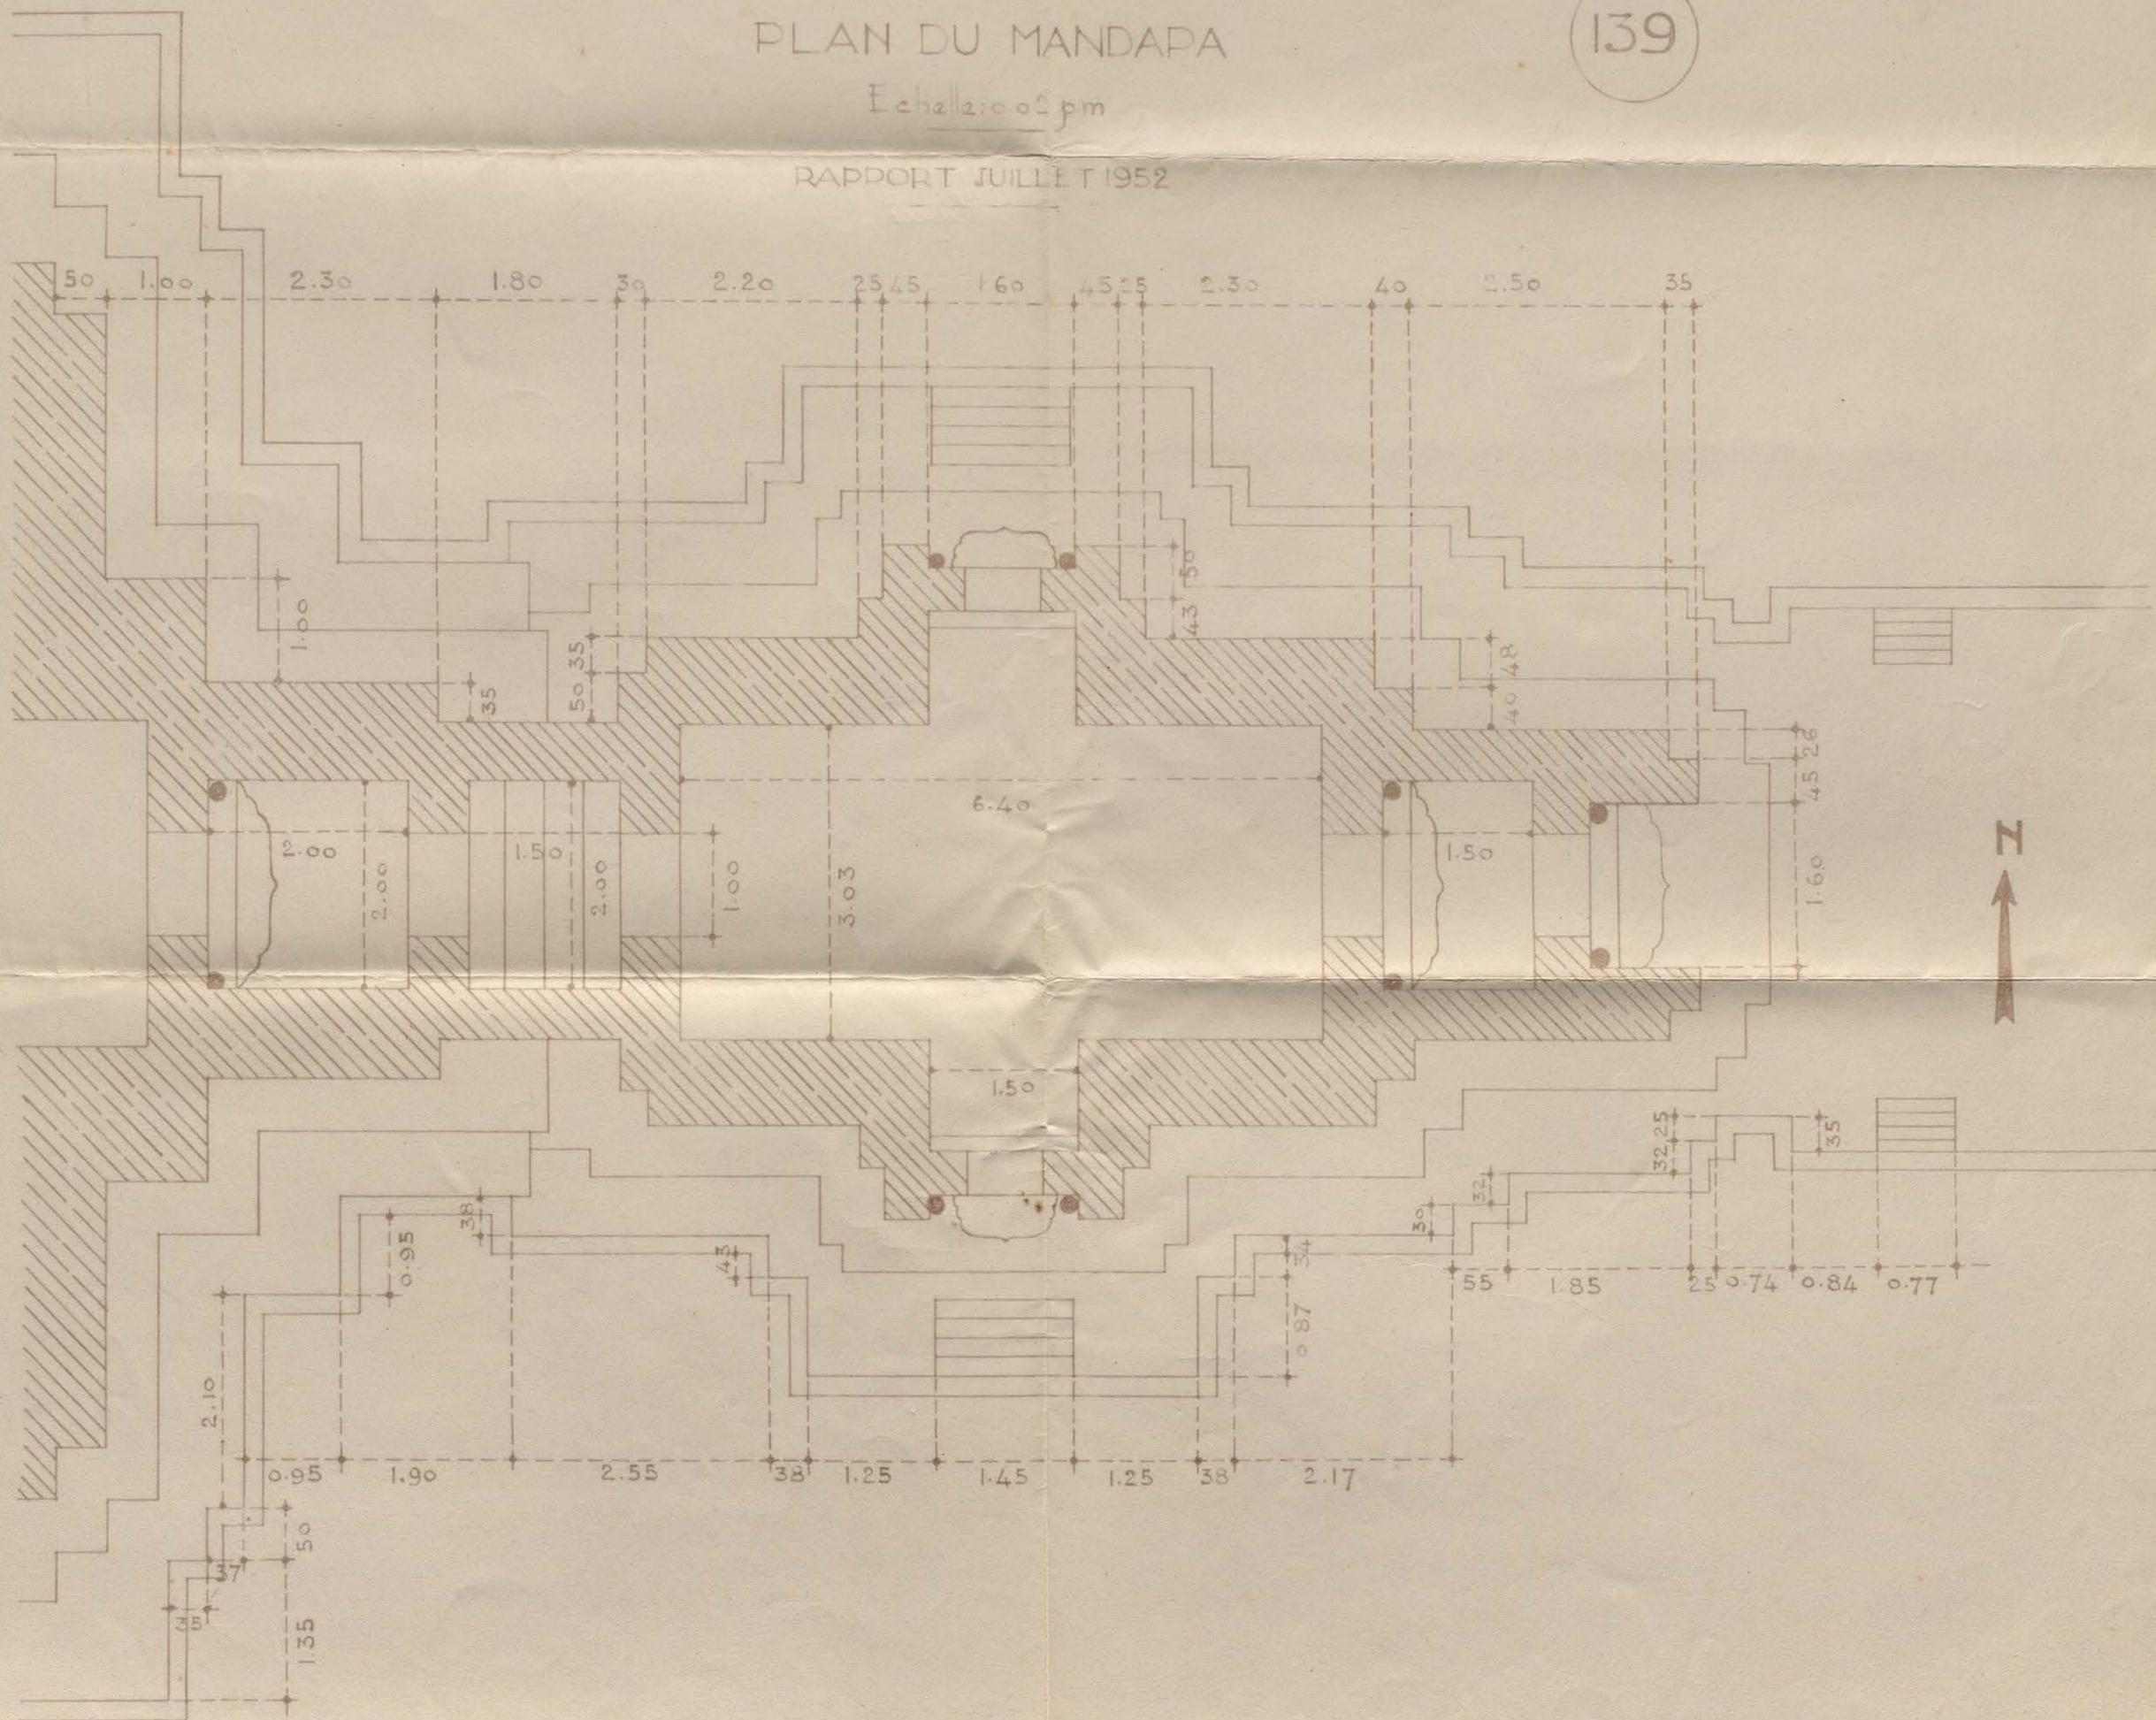
139

PLAN DU MANDAPA

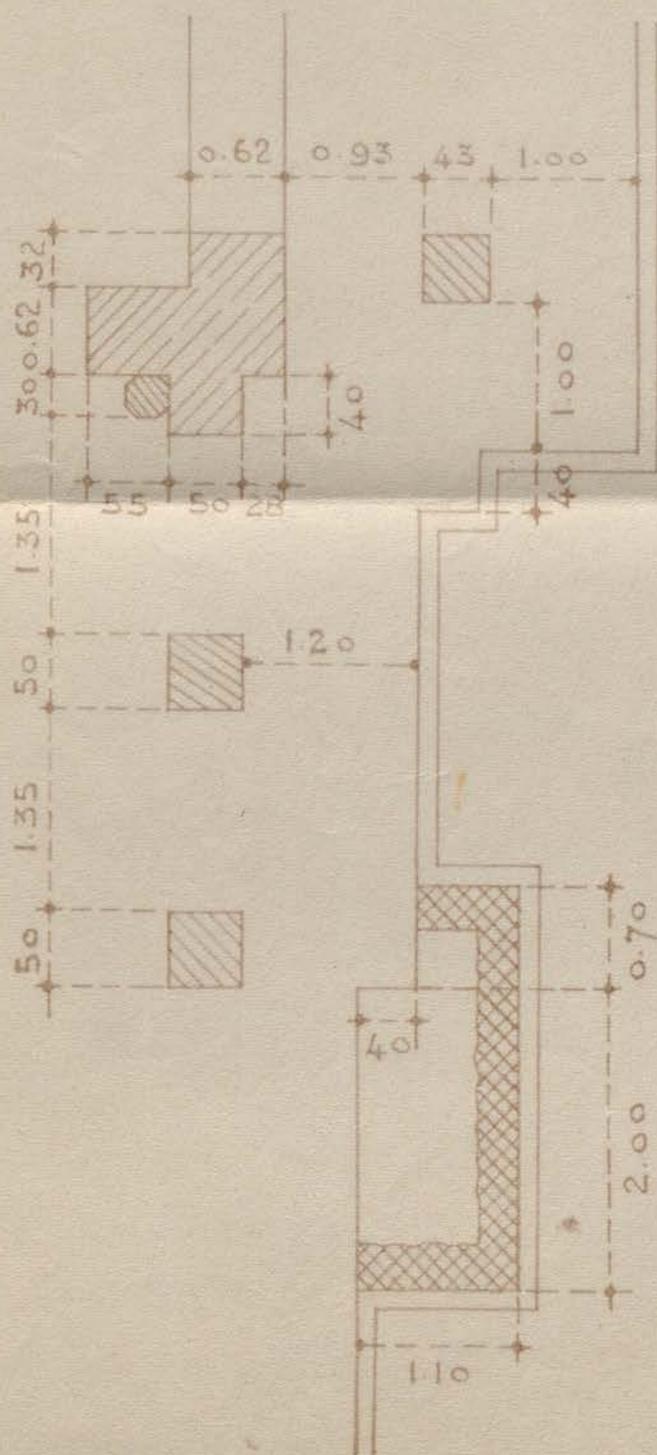
140

Mais cette période de malfaçons et reprises intempestives de l'époque du Bayon n'aura jamais dit son dernier mot. En effet en dégageant le muret de soubassement du côté Est, immédiatement à proximité du porche, il est apparu un ressaut en saillie qui déborde sur le parement du soubassement et masque un décrochement prévu antérieurement. Le plan I40 de ce repentir et la photo 7052 précisent ce que je viens d'expliquer.

Sur la photo on peut constater que le premier état de ce soubassement avait déjà reçu un commencement de taille en épannelage interrompant la sculpture des moulures décorées.

PRAH KHAN
GOPURA 3 SUD
PORCHE SUD CÔTÉ EST
RESENTIR DU SOUBASSEMENT
DE LA TERRASSE

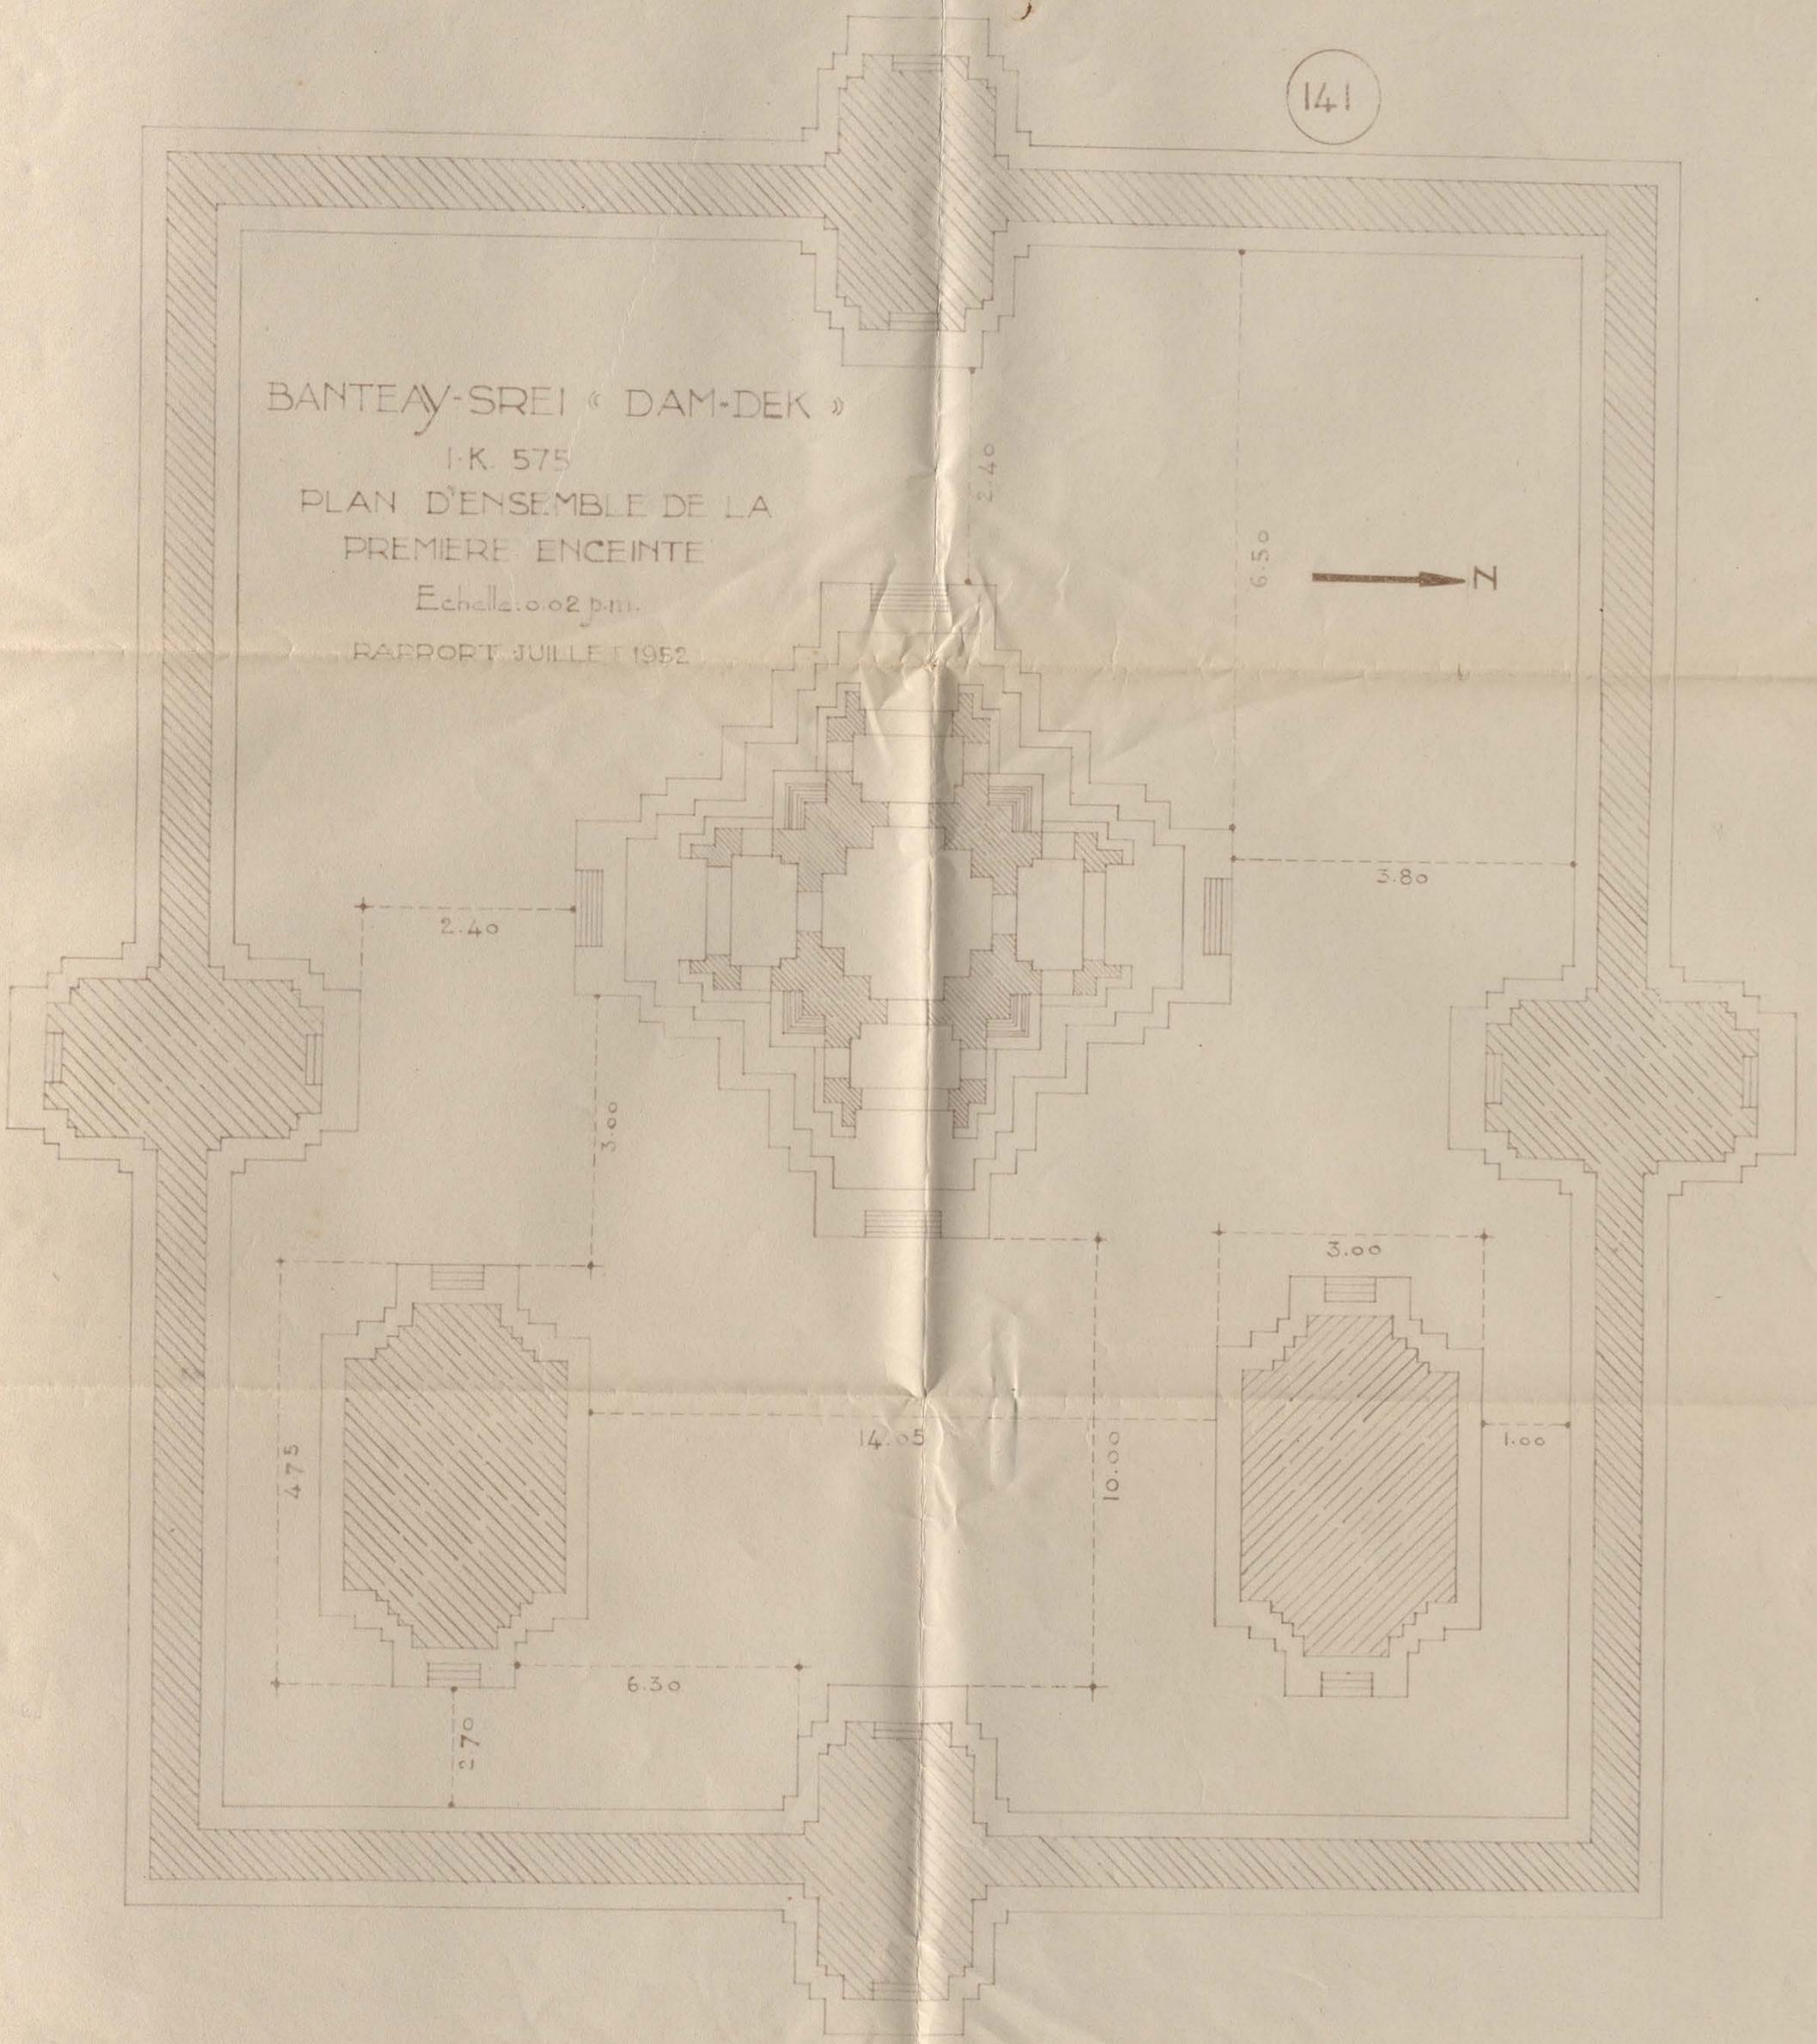
141

12° BANTEAY SREI (I.K. 575) Damdêk - Les pluies, très violentes durant ce mois, m'ont obligé de fermer ce chantier dont les fouilles étaient envahies par l'eau. Avant de ramener le matériel, les outils et la grue j'ai pris quelques photos de l'état dans lequel je l'ai laissé, photos qui pourront être repérées sur le plan d'ensemble I41.

PLAN D'ENSEMBLE DE LA
PREMIERE ENCEINTE
