Ecole Française
d'Extrême-Orient.

Conservation
d'Angkor

RAPPORT SUR LES TRAVAUX EXÉCUTÉS DANS LE
GROUPE D'ANKOR PENDANT LE MOIS DE JUILLET 1932.

RAPPORT SUR LES TRAVAUX EXECUTES DANS LE
GROUPE D'ANGKOR PENDANT LE MOIS DE JUILLET 1932.

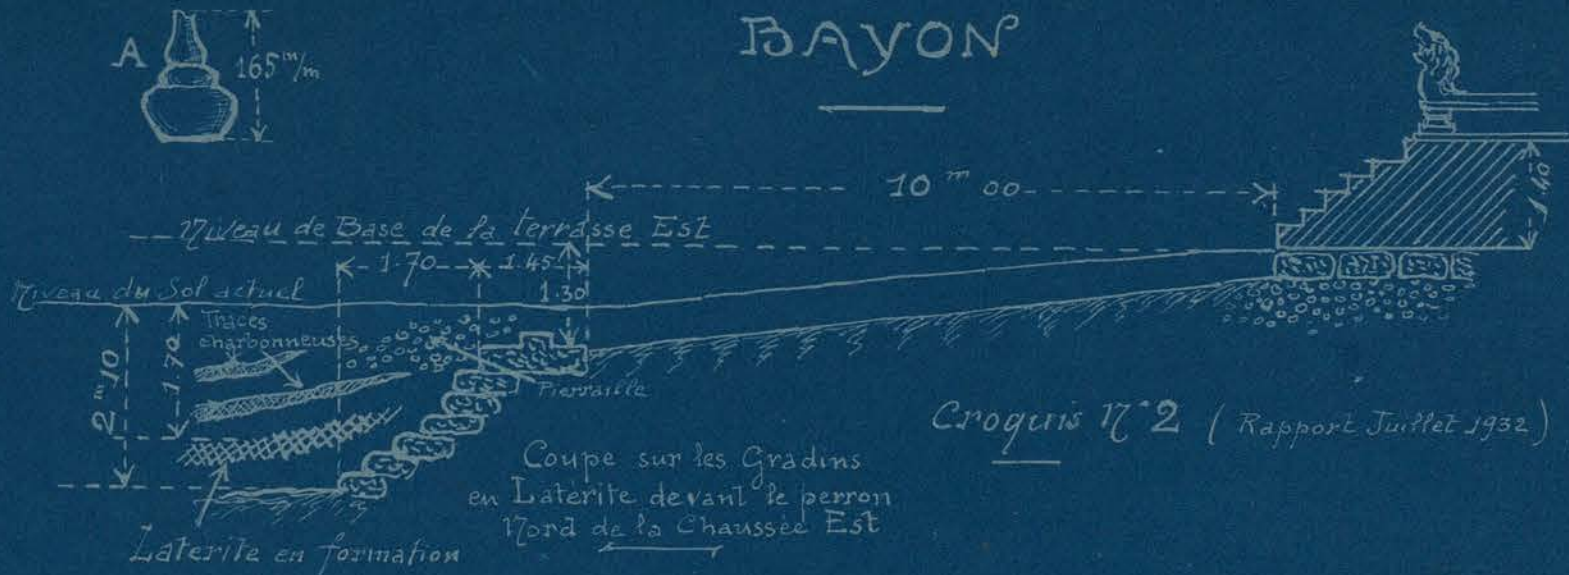
Croquis n° 2 (Rapport Juillet 1932)

Ce sondage dont je présente une coupe (croquis n°2) et une photo 2639 laisse voir des gradins de latérite très détériorés ou à moitié désagrégés avec, semble-t-il, une margelle également en latérite de 1.45 de largeur; mais le niveau de cette margelle qui doit représenter le bord supérieur du bassin est à 1m30 en contre-bas du niveau de base du soubassement de la chaussée du Bayon. Il est donc

difficile à l'heure actuelle de préciser comment se faisait le raccord entre ces deux ouvrages. Le 21 juillet la reconstruction J'ai noté pendant une période de la fouille de sondage la composition très nette de la section du terrain (côté Est de la fouille) et je l'ai indiquée sur le croquis n°2. Le fond était constitué par du sable à peu près pur au dessus duquel on voyait une zone de latérite en formation; ensuite venaient deux stries de matières charbonneuses et, à un niveau légèrement supérieur de celui de la strie la plus haute, de la pierraille de grès concassé. La fouille arrêtée à 2m10 de profondeur au dessous du sol actuel, n'a pu être continuée, le fond s'étant rempli d'eau à la suite des grandes pluies de ce mois. On a trouvé dans la partie la plus profonde de la fouille plusieurs débris de poteries, quelques morceaux de bol Song et deux jarres en terre cuite presque complètes, l'une de forme ordinaire, mais l'autre d'un contour assez particulier à cause du renflement à la base du col (A dans le croquis 2) Ces deux jarres ont dû être recouvertes d'un émail brun qui a presque totalement disparu. J'ai cru urgent de prendre les quatre photos (2640 à 2643) de la tour centrale du Bayon comme documents en cas, non impossible par cette époque de queues de typhon, de nouvelles chutes; une bonne photo de la façade Ouest de cette tour centrale a été prise en 1929 (cliché 1371). Dans le même ordre d'idée pour mettre complètement à couvert la responsabilité de l'E.F.E.O. j'ai fait barrer les cinq escaliers donnant accès à la terrasse supérieure par une traverse en bois portant l'écriteau: "Danger" très visible. On peut évidemment passer par dessous; mais au point de vue juridique on ne peut plus rendre responsable l'Ecole quoiqu'il puisse arriver.

Coupe sur les Gradins
en Laterite devant le perron
Nord de la Chaussée Est
