ECOLE FRANCAISE D'EXTREME-ORIENT

Conservation du Groupe d'Angkor.

RAPPORT SUR LES TRAVAUX EXECUTES DANS LE GROUPE D'ANKOR  
PENDANT LE MOIS DE SEPTEMBRE 1936.

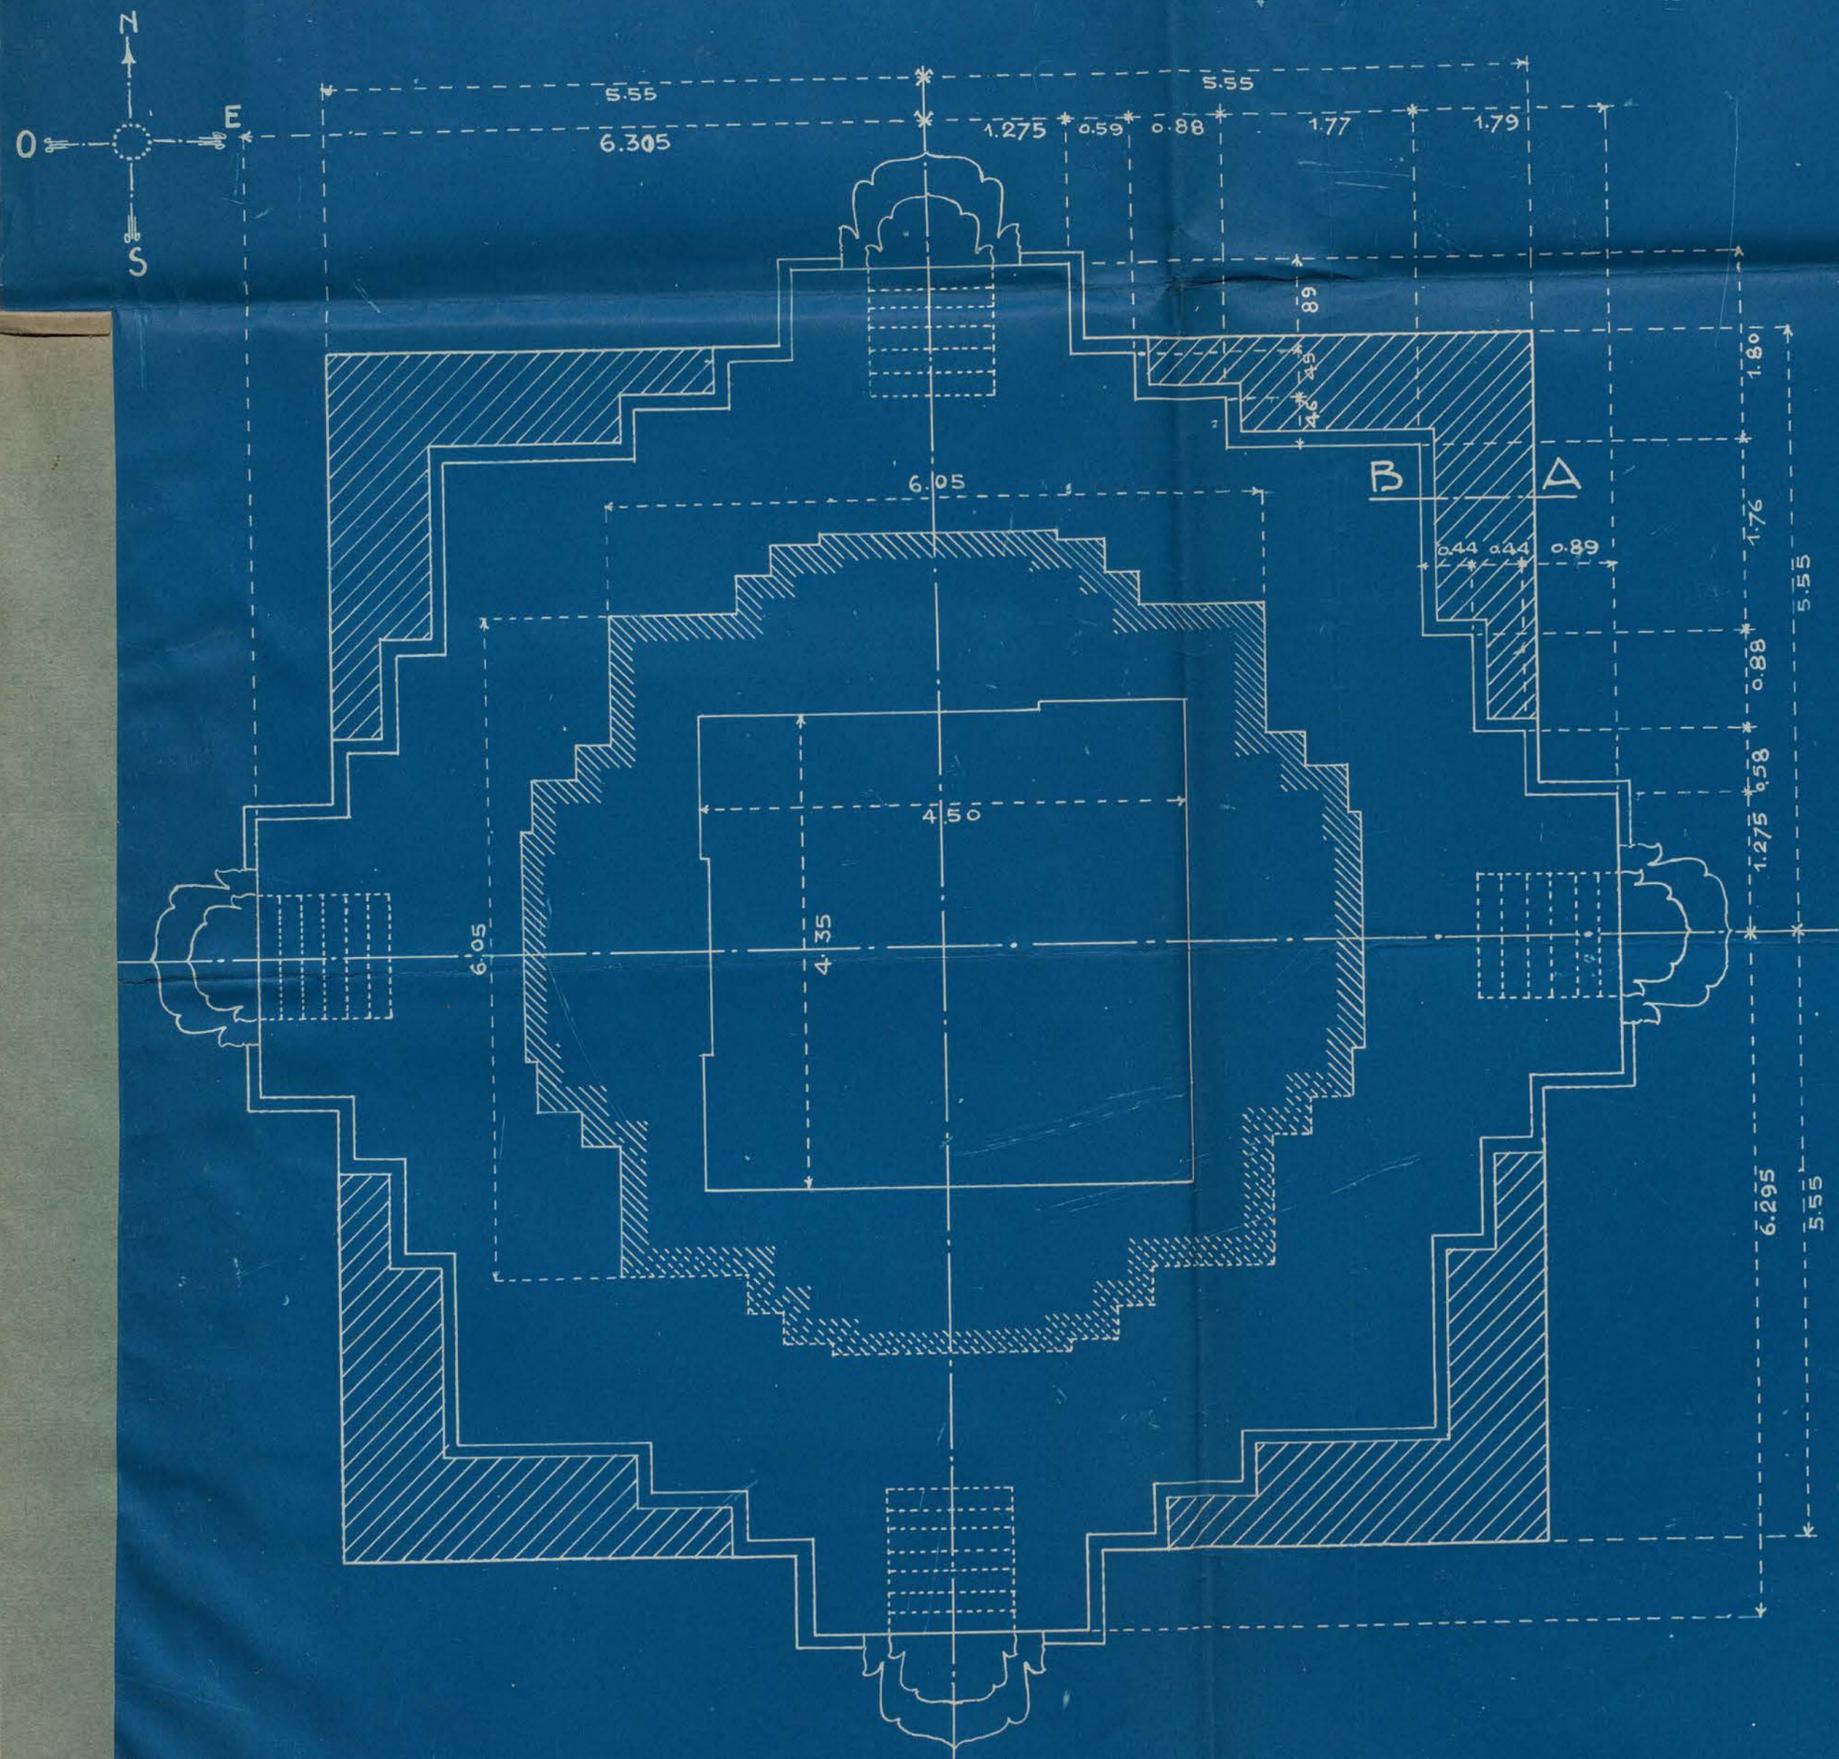
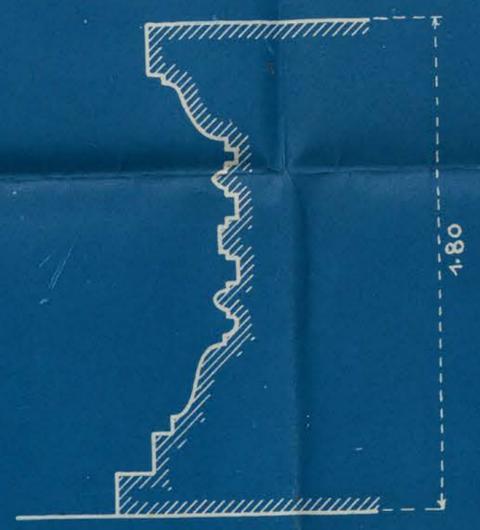
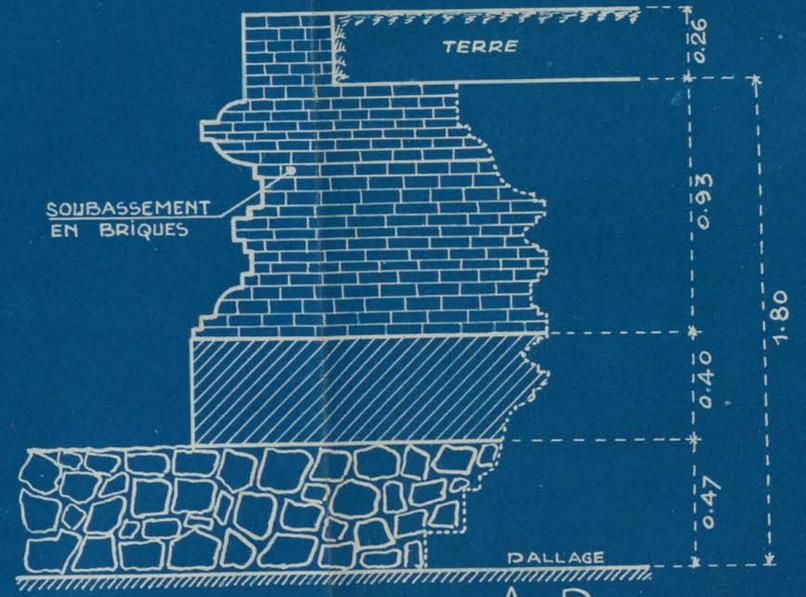
BAKON (PYRAMIDE CENTRALE)  
 DÉGAGEMENT DE LA TERRASSE SUPÉRIEURE  
 ECHELLE DE 0.02 P.M.

Il fut constaté tout de suite que sous une couche de terre de 0m30 à 0m40 d'épaisseur la partie centrale était constituée par un dallage en grès dont le soubassement également en grès était masqué par un revêtement en briques moulurées. Toutefois ce muret de briques ne descendait pas jusqu'au dallage inférieur et s'arrêtait sur un blocage de pierres de grès et de terre.

Le croquis n°2<sup>bis</sup> montre en coupe et en plan comment se présentait cette terrasse.

On a commencé par enlever la couche de terre supérieure et j'ai eu la joie de constater à l'angle Nord-Est où ont débuté les travaux que le dallage portait en léger ressaut le contour très net de la base du mur du prasat. Point très important qui pouvait aider considérablement le travail d'anastylose que j'entrevois si l'on pouvait retrouver suffisamment de pierres, car le plan étant ainsi connu l'implantation de l'édifice se trouvait ~~très~~ facilitée.

Malheureusement dans l'angle opposé, au Sud-Ouest, les pierres du massif de soubassement ayant été déplacées et remises sans ordre le contour de la base des murs n'apparaît ~~plus~~ plus. Cependant les Khmers ayant toujours des plans symétriques par rapport aux axes, la connaissance d'un angle m'a permis de reconstituer le plan entier (voir croquis n°2<sup>bis</sup>).

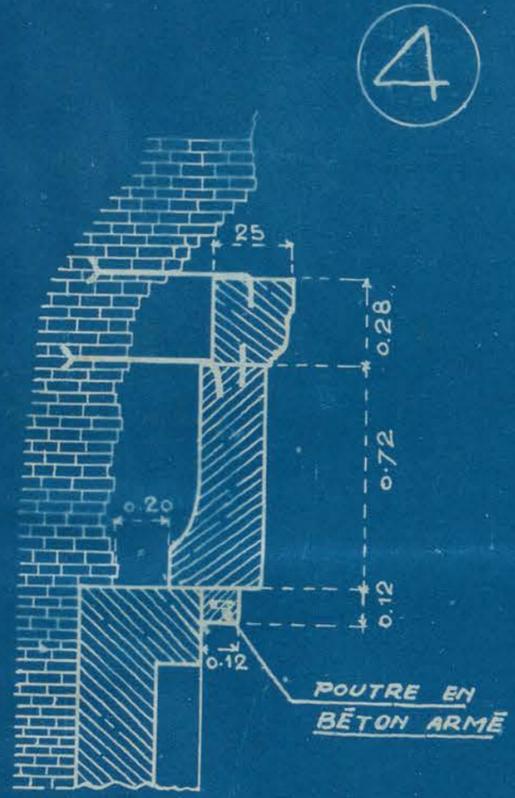
TRAPĀN PHON  
 COUPE SUR LINTEAU DE  
 LA FAUSSE PORTE OUEST  
 ECHELLE DE 0.005 P.M.

On a remonté, après avoir remis en place les deux colonnettes rondes plus ou moins renversées et cassées, le linteau au dessus de la fausse porte Ouest du sanctuaire principal S-1 (photo 4II6).

Ce linteau avait été retrouvé sur le sol dans les déblais, cassé en plusieurs morceaux (voir photo 3920 du Rapport de Mai 1936).

Il a dû être consolidé par des fers scellés à l'intérieur

et retenu en dessous par une poutrelle en béton armé neutralisant le porte à faux de cette pierre assez pesante et qui ne pose, suivant la coutume stupide des Khmers, que sur un rebord insignifiant du cadre de la porte. Le croquis N°4 montre en coupe l'illogisme de la construction de cet élément si important dans l'architecture Khmer et si mal équilibré la plupart du temps. On verra que des fers scellés par derrière, donc invisibles, empêchent tout mouvement de bascule en avant.

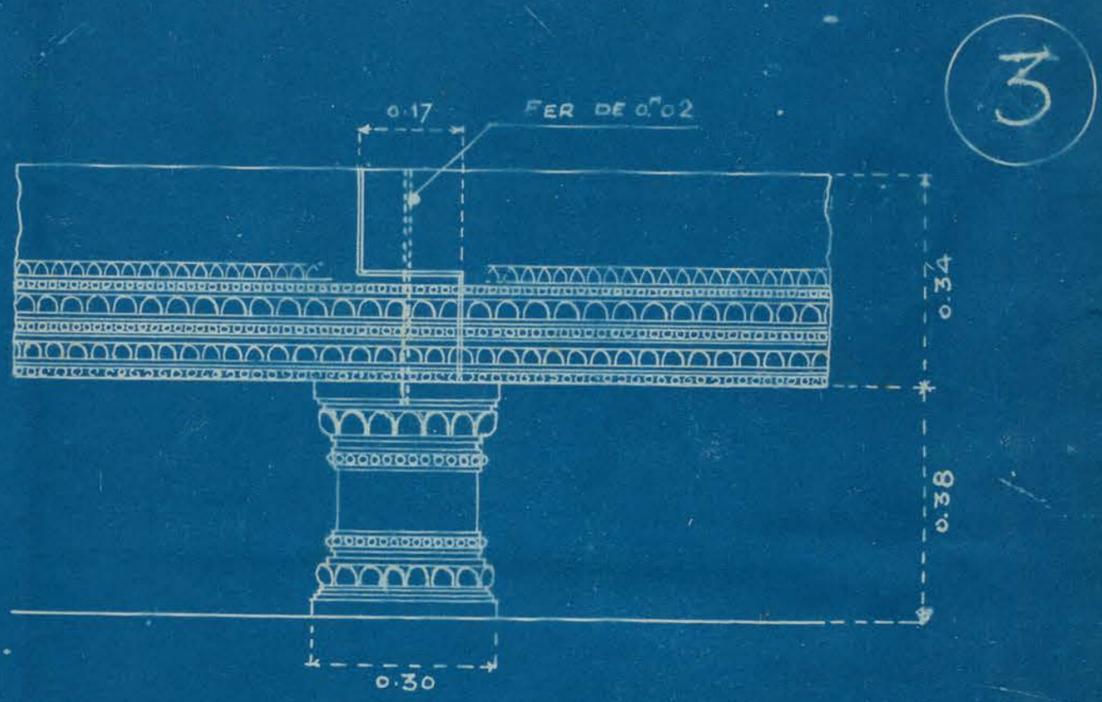
BANTĀY SAMRĒ  
 DÉTAIL DU RACCORD DES  
 BALUSTRADES SUR LE DĒ  
 ECHELLE 0.01 P.M.  
 RAPPORT SEPTEMBRE 1936

En même temps on a relevé tous les dés et corps de nâgas qui furent retrouvés dans les déblais. Malheureusement, tous ces morceaux de balustrade sont très délités et morcelés: beaucoup de dés manquent et la plupart sont incomplets. Les corps de nâgas sont cassés et fissurés et on ne peut en remettre en place que très peu: encore faut-il faire intervenir le fer et le ciment pour relier entre eux les morceaux cassés ou les supporter. Anachronisme serait-on tenté de se récrier! Eh bien, en surveillant ce travail j'ai reconnu un expédient que je n'avais jamais remarqué encore et qui, je crois bien, n'a pas encore été signalé. Tous les corps de nâga-balustrade sont, ou plutôt étaient, raccordés entre eux par un assemblage à mi-bois (ici plus exactement à mi-pierre) lequel était traversé d'un trou contenant une cheville ronde en fer scellée au plomb et pénétrant dans le dé de support. Le croquis 3 et la photo 4II3 rendent compte de la chose.

Il est évident que cette balustrade venant d'être sortie des déblais il n'y a rien d'étonnant à ce que ce fait soit resté inaperçu; mais j'ai remarqué que le même système d'assemblage avec cheville en fer traversant les extrémités des corps de nâga existait partout aux diverses balustrades d'Ankor Vat

Je n'ai pas souvenir que Gommaille (par plus que moi d'ailleurs qui aurait dû le voir également) ait jamais noté la chose. On pourrait <sup>trouver</sup> voir là une explication du triste état où l'on retrouve toutes ces balustrades; en effet les tiges de fer rondes scellées dans les trous qui seuls sont visibles à cette heure, ont tenté les pilliers de métal. On se rappelle quelles énormes dalles furent soulevées souvent pour extirper des ancras en fer.

L'enlèvement des chevilles en fer a donc été une nouvelle cause de la chute ou des cassures constatées aux balustrades de nâga. Il sera intéressant de voir si celles de Beñ MĀlĀ présentent les mêmes genres de raccord.

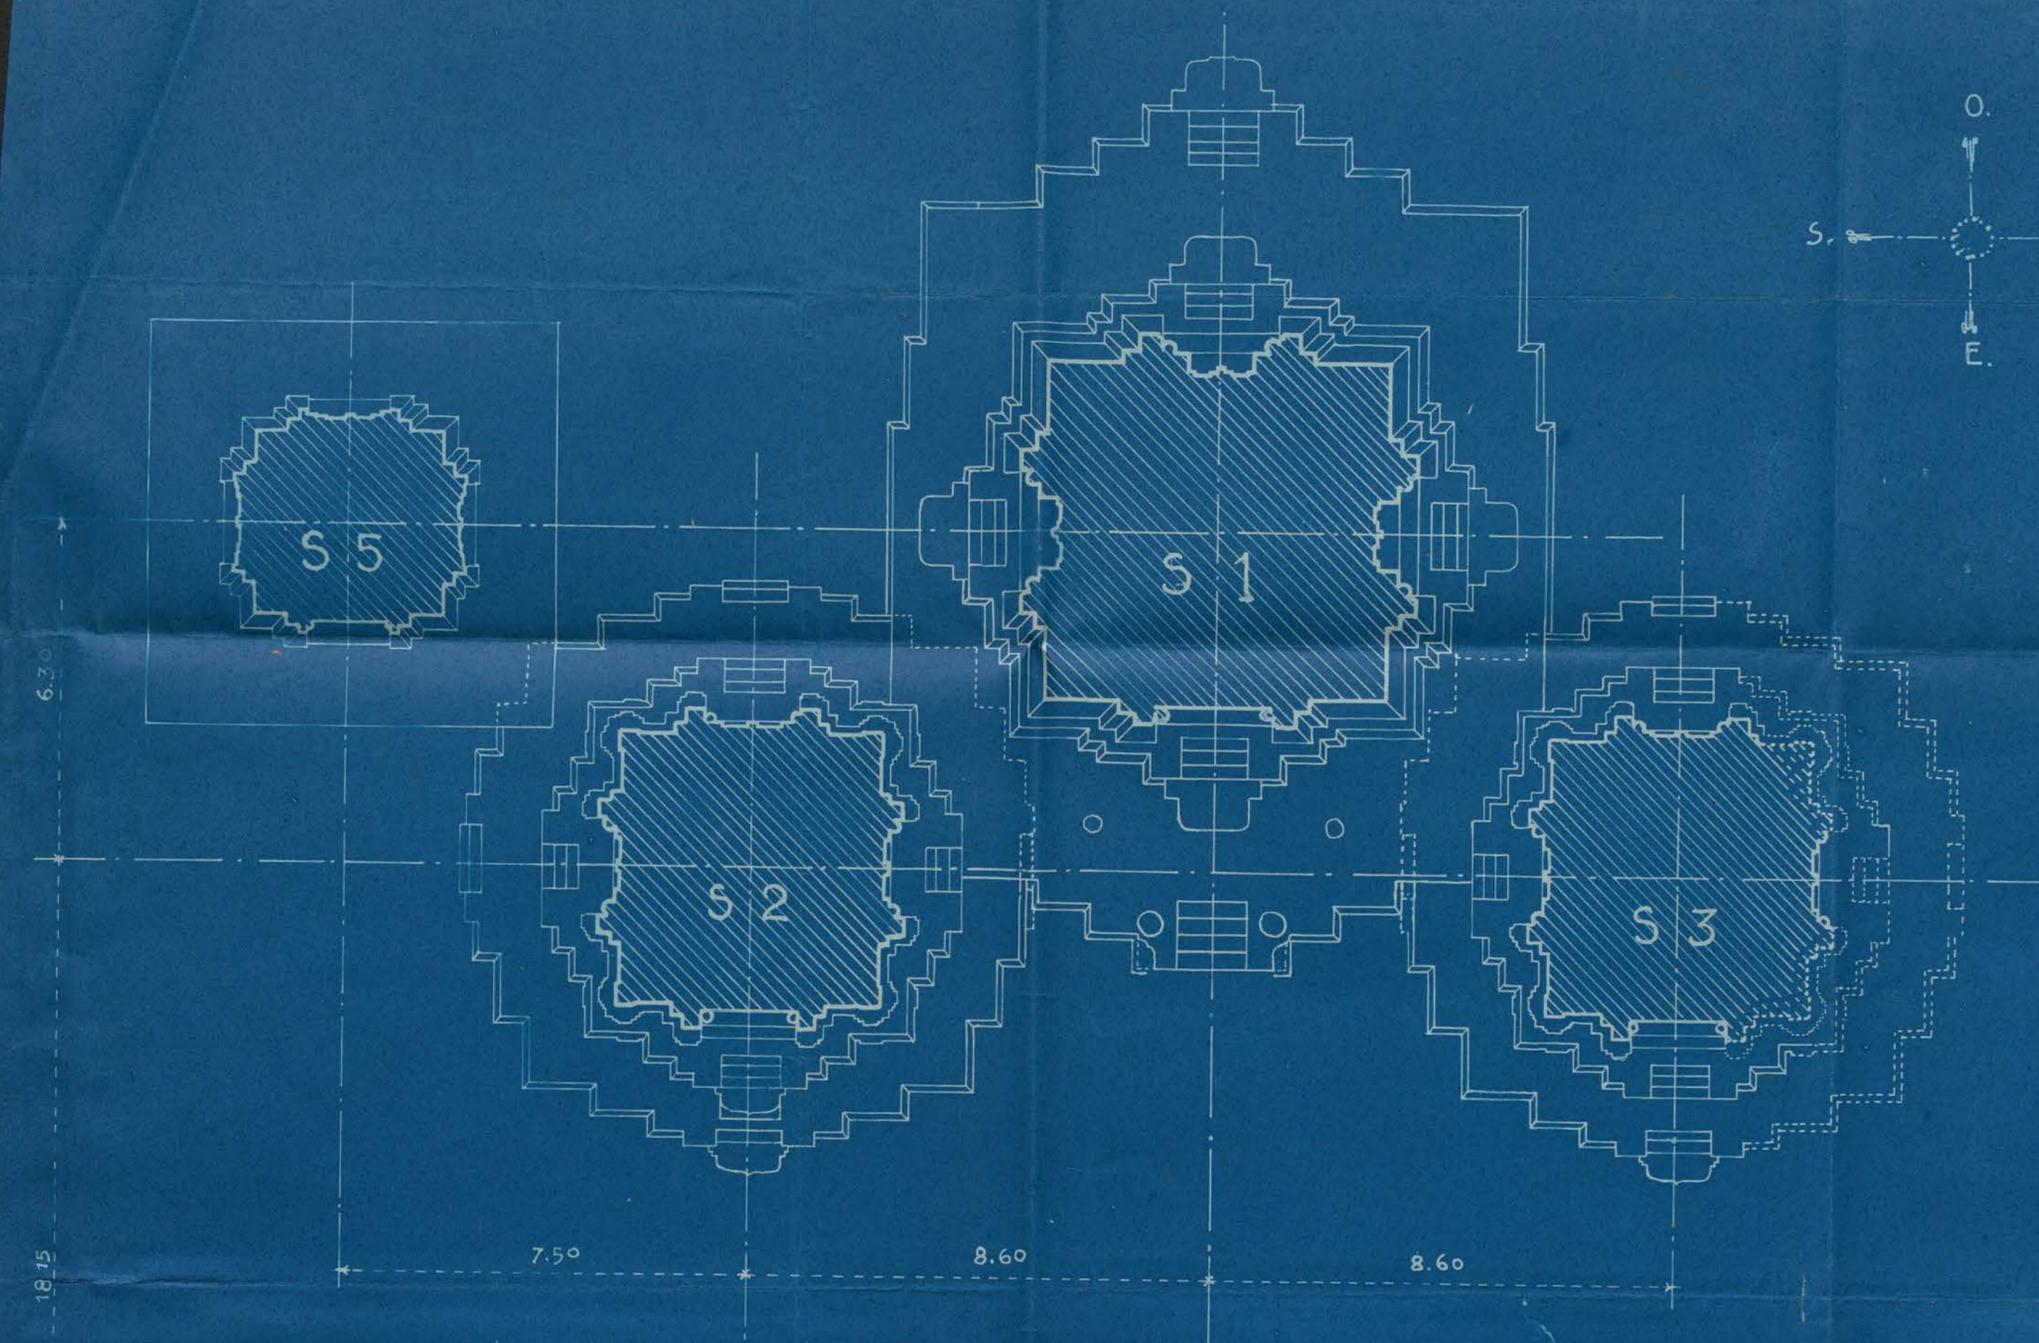
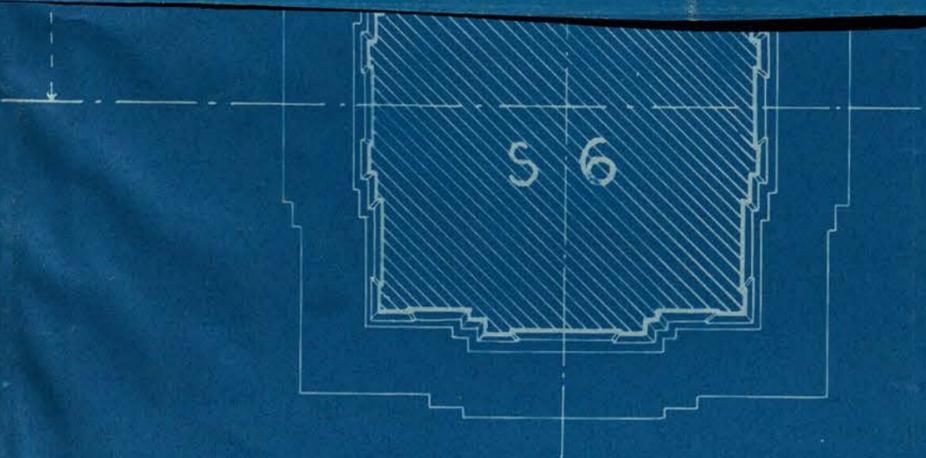
TRAPEANG PHONG  
 PÉNÉTRATIONS DES SOUBASSEMENTS  
 LES UNS DANS LES AUTRES  
 ECHELLE DE 0.01 P.M.  
 RAPPORT SEPTEMBRE 1936

Le dégagement des soubassements dont le croquis N°5 et les deux photos 4II4 et 4II5 montrent les pénétrations les unes dans les autres a été terminé. Il est curieux de noter que les soubassements les plus récents ceux de S-1 et de S-5 sont plus hauts que les soubassements les plus anciens (S-2 et S-3).

Le soubassement en latérite de S-5 contourne celui de S-2 (photo 4II4) tandis que le soubassement en briques de S-1 (photo 4II5) recouvre au Nord et au Sud ceux de S-2 et S-3.
