Siem-Reap, 1 Juin 1919.

Monsieur le Directeur de l'Ecole française d'Extrême-Orient,
RAPPORT SUR LES TRAVAUX EXECUTES DANS LE GROUPE D'ANKOR PENDANT LE
MOIS DE MAI 1919.

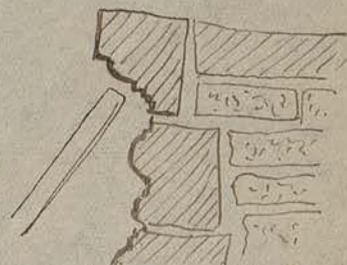
On a trouvé à cet endroit dans le sous-sol des massifs de latérite arasés à Im.40 au-dessous du niveau supérieur du perron, peut-être une amorce de pont-chaussée, car les moulures des murs d'échiffres ne se retournent que jusqu'en A et en B dans la partie inférieure.

Ce travail de dégagement de la base du soubassement que les arbres et la brousse recommençaient à masquer a été prolongé au Nord et au Sud de ce perron : le soubassement lui-même a été repris en de nombreux endroits où des racines avaient déplacé des pierres. Quelques blocs moulurés de parement des bandeaux supérieurs tombés à terre par suite de l'excès de la saillie et de la base trop étroite, (le croquis ci-dessus a déjà paru dans un de mes rapports mais cette taille illogique des pierres se retrouve si fréquemment un peu partout qu'on est amené à des redites) ont été remises en place et soutenues par des étais en bois en attendant que l'équipe de béton armé vienne placer le fer lien-nécessaire.
d'une équipe

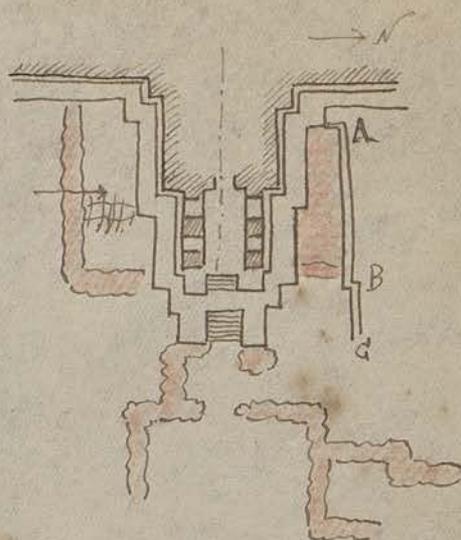
Une équipe de 25 coulis a continué le dégagement des soubassements de la travée Sud du Gopura occidental. Le perron de passage latéral Sud apparaît presque neuf et ce beau morceau d'Angkor Vat reprend une partie de son aspect élancé d'autrefois. Ce dégagement toutefois n'a pas été absolument complet aux environs du perron précité car j'ai laissé subsister des amorces de bases de constructions en latérite - analogues à celles déjà signalées près du porche central. En rouge

j'indique ci-contre ces bases
de murs en latérite : A B pré-
sente une base de moulures en
grès et BC des blocs de grès
à peine dégrossis.
