ECOLE FRANÇAISE D'EXTREME-ORIENT
Conservation du Groupe d'Angkor

RAPPORT SUR LES TRAVAUX EXECUTES DANS LE GROUPE D'ANGKOR

PENDANT LE MOIS DE SEPTEMBRE 1948.

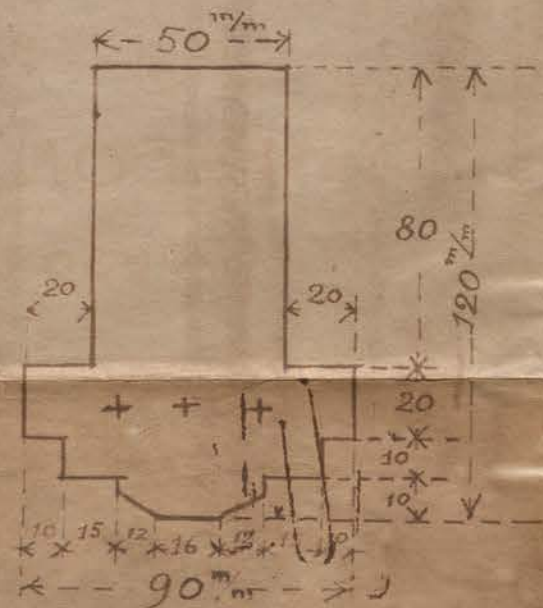
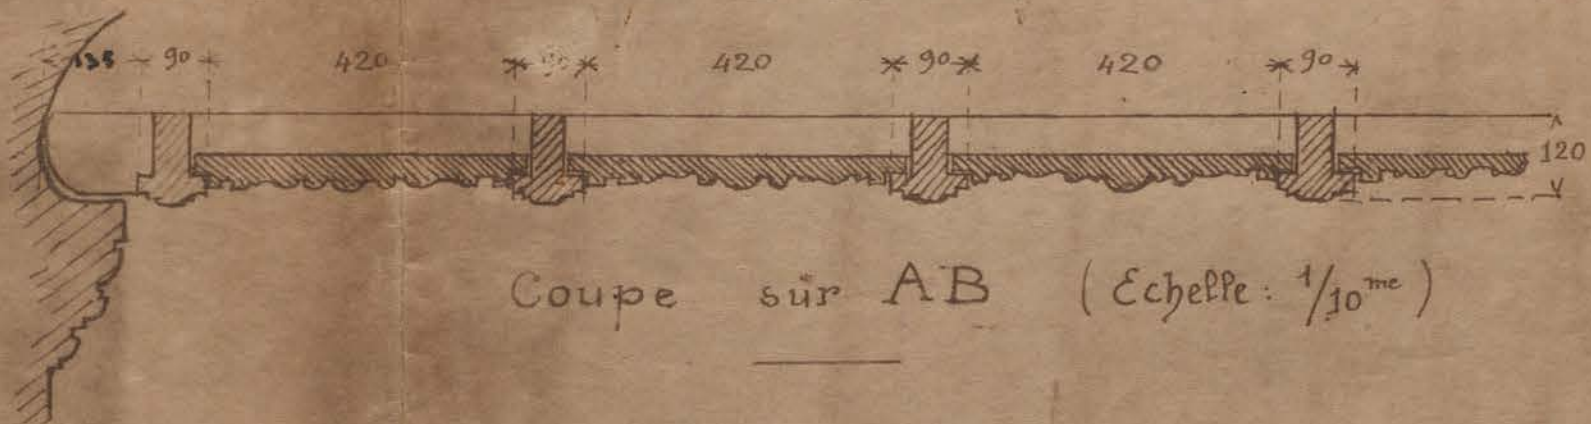
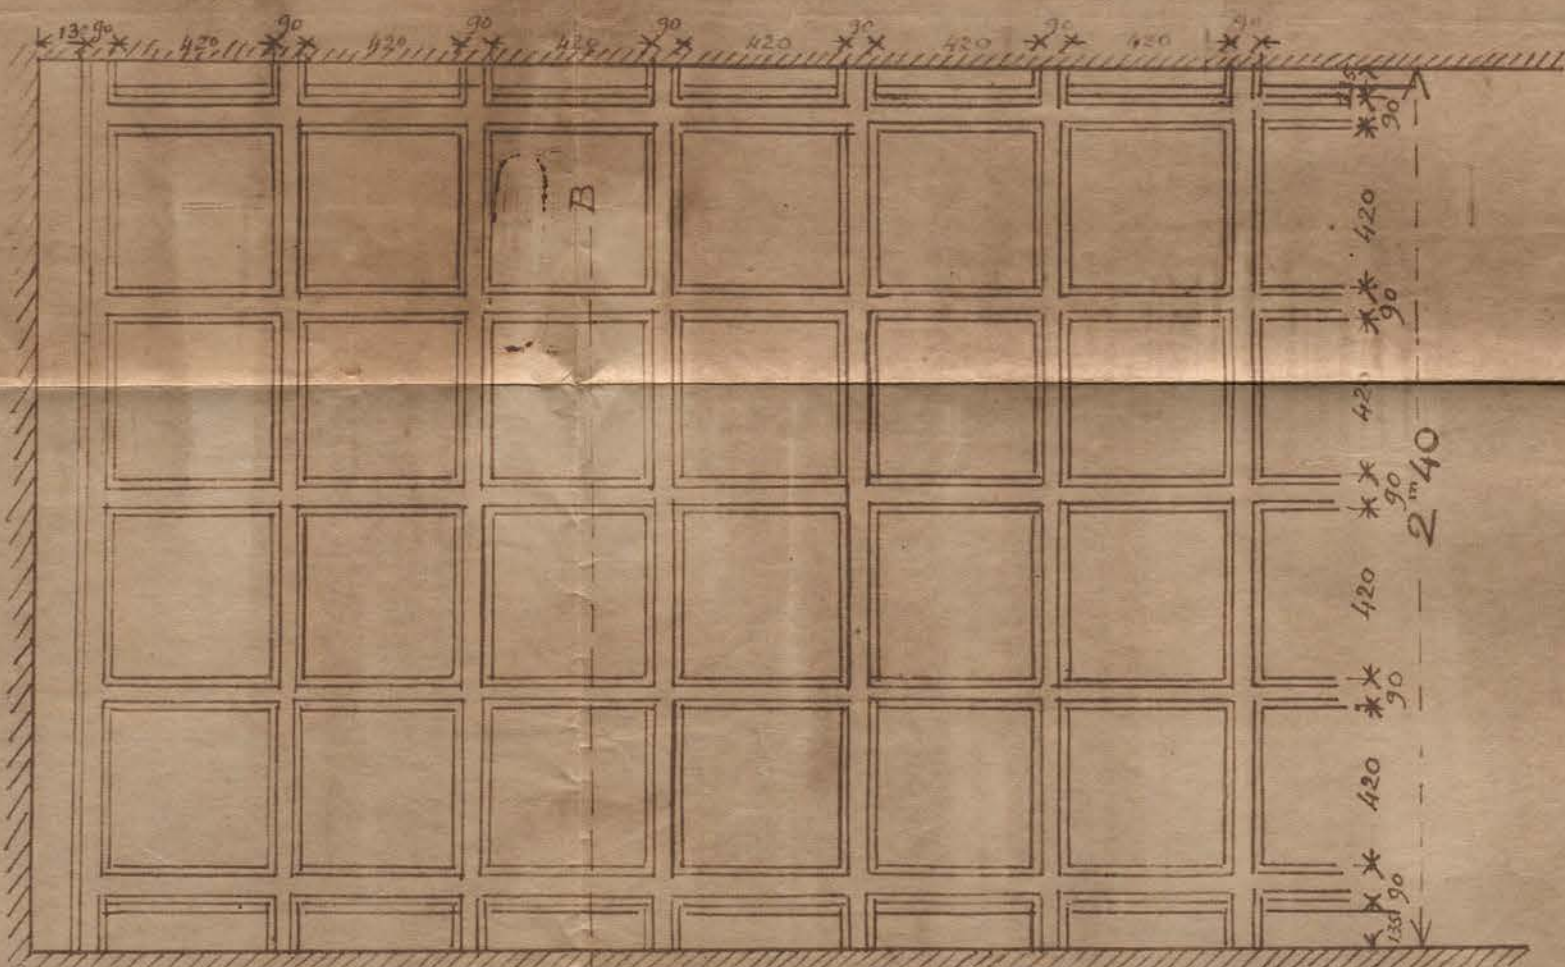
PLAFOND

Pour l'établissement du plafond, aux poutres en bois trop lourdes d'aspect et soulignant trop visiblement leur caractère d'armature de support, je vais substituer une armature: poutrelles reposant sur les deux corniches opposées et traverses intercalaires menageant entre elles la place des caissons en ciment moulé, le tout en béton armé.

Le dessin n°33 montre le projet de cette armature, avec détail de la coupe d'une poutrelle. Grâce à l'obligeance de Mr. Vassal Ingénieur des Travaux Publics qui m'avait déjà aidé de ses conseils pour les contrefiches de l'aile Ouest, j'ai pu avoir le nombre et la section exacte des fers à introduire dans poutrelles et traverses pour résister au poids que représentera l'ensemble de ce plafond. Toutefois n'ayant pas le nombre suffisant de fers ronds de 6m/m exigé par le calcul, je remplace dans les grandes poutrelles les 3 barres de fers de 6 m/m par deux de 12 m/m que je possède en approvisionnement.

Il ne faut pas oublier que cette aile Est mesure 66 mètres de longueur ce qui donne 129 travées de 0m51 de largeur; à raison de quatre caissons en ciment par travée, voir dessin n°33, cela donne un total de 516 panneaux. Ces chiffres montrent l'importance du travail entrepris.
