ECOLE FRANÇAISE D'EXTREME-ORIENT

Conservation du Groupe d'Angkor

RAPPORT SUR LES TRAVAUX EXECUTES DANS LE GROUPE D'ANGKOR  
PENDANT LE MOIS DE JUIN 1951.

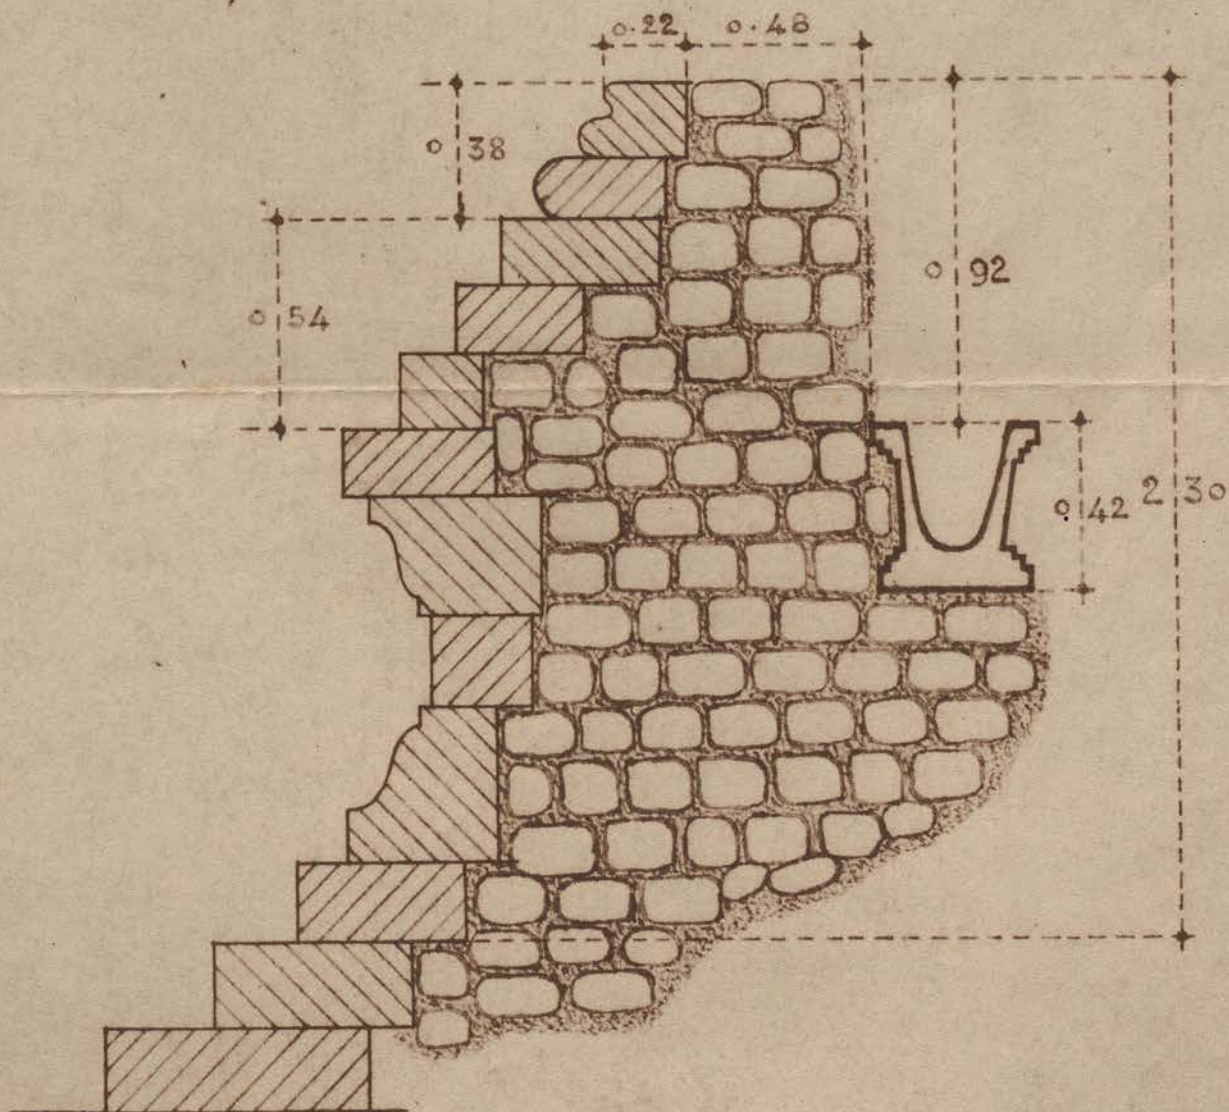
ANGKOR VAT - Chedai - Une autre partie de cette équipe a rebouché la brèche produite par le sondage à l'intérieur pour extraire la cuve enrobée dans la maçonnerie interne et dont j'ai parlé dans mon dernier Rapport. La photo 6786 montre l'aspect de ce Chedai avant la réfection des maçonneries démolies avec la cuve en premier plan. Le dessin n° 100 montre en coupe la cuve encore en place telle qu'elle a été trouvée. Les dessins n° 102 et n° 103, sont en plan et élévation, des restitutions de l'ensemble de ce Chedai (en bleu les parties en grès et en rouge les parties en latérite.)

Actuellement, après avoir repris toutes les maçonneries encore en place mais que des racines avaient plus ou moins disloquées, on commence la reconstitution de ce qu'on a pu retrouver des parties hautes correspondant au corps du stupa (anda) et à la pointe en bour-

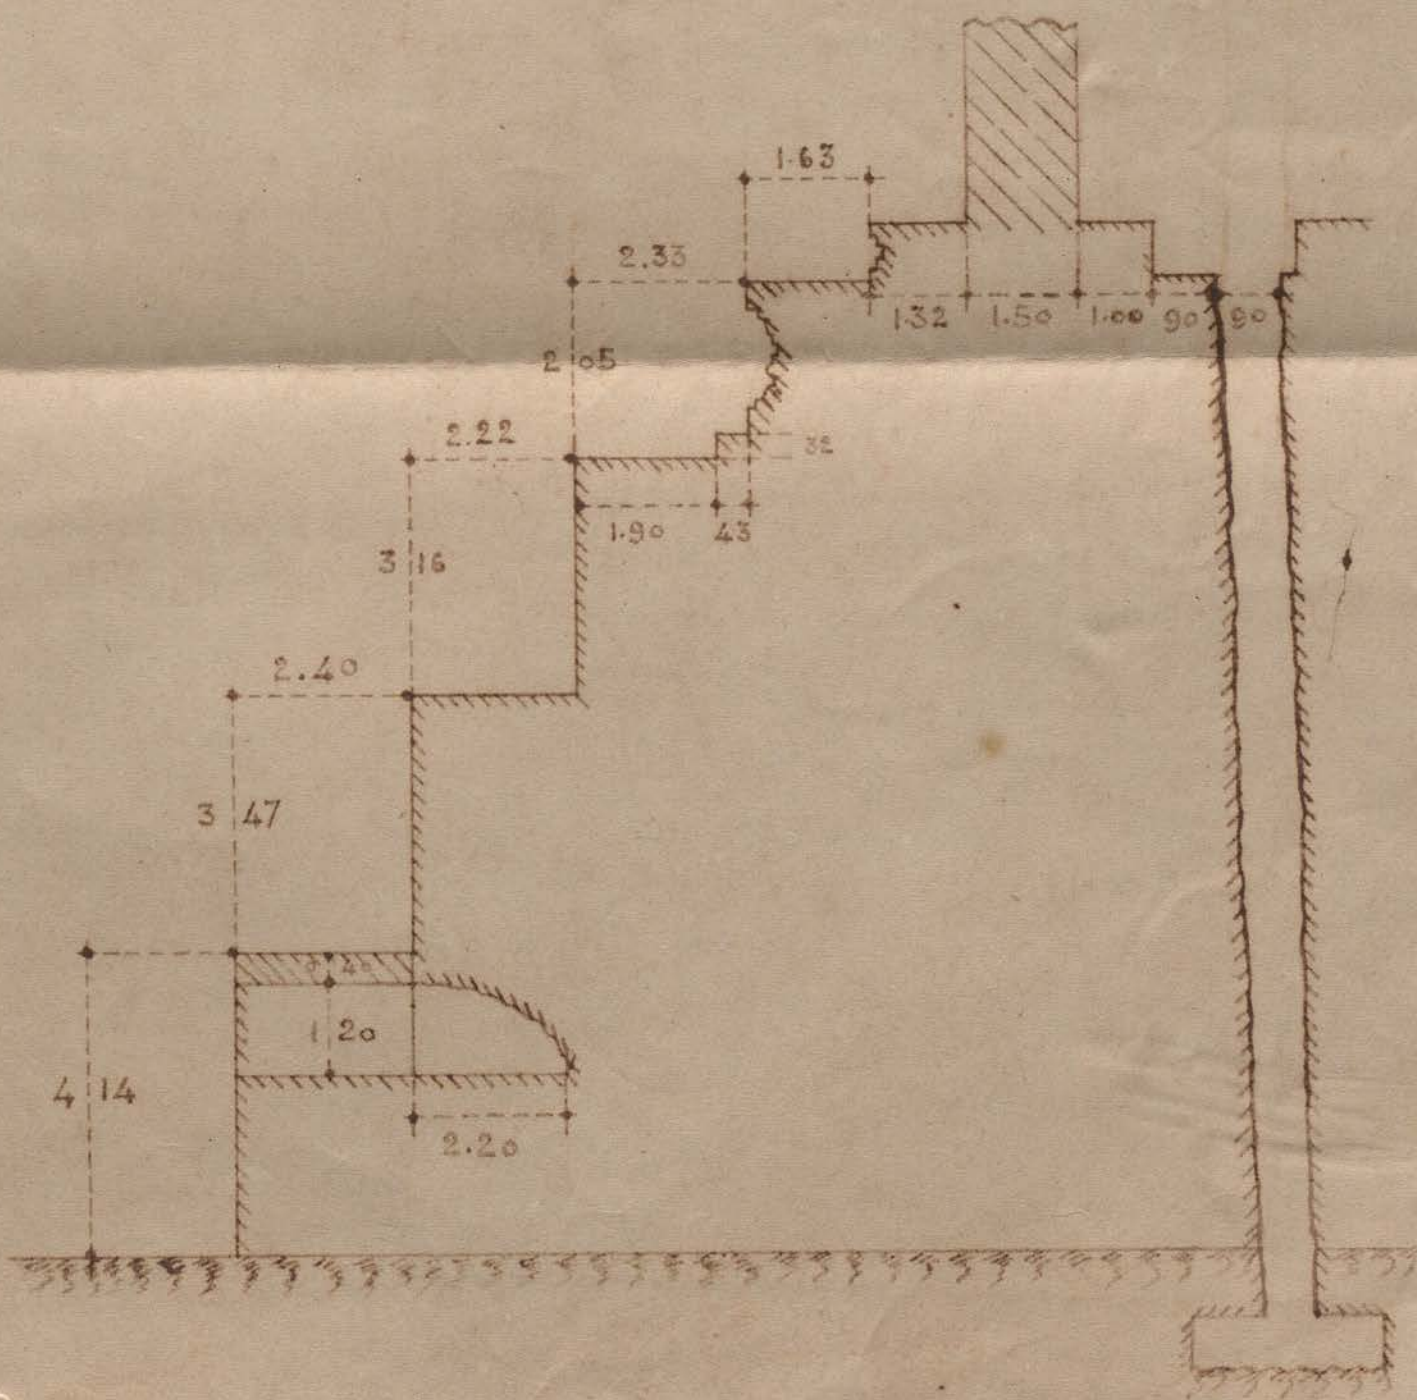
101

FAÇADE OUEST. - Le sondage se continue assez lentement en raison de la nécessité d'attaquer à la baramine la masse de l'infrastructure en latérite à partir du parement du 2<sup>e</sup> gradin. La coupe du dessin TOI montre l'état d'avancement de l'excavation à la fin du mois.
