- 2 -
 ECOLE FRANCAISE D'EXTREME-ORIENT

ANGKOR RAPPORT SUR LES TRAVAUX EXECUTES DANS LE GROUPE D'ANGKOR
 PENDANT LE MOIS D'AVRIL 1950.

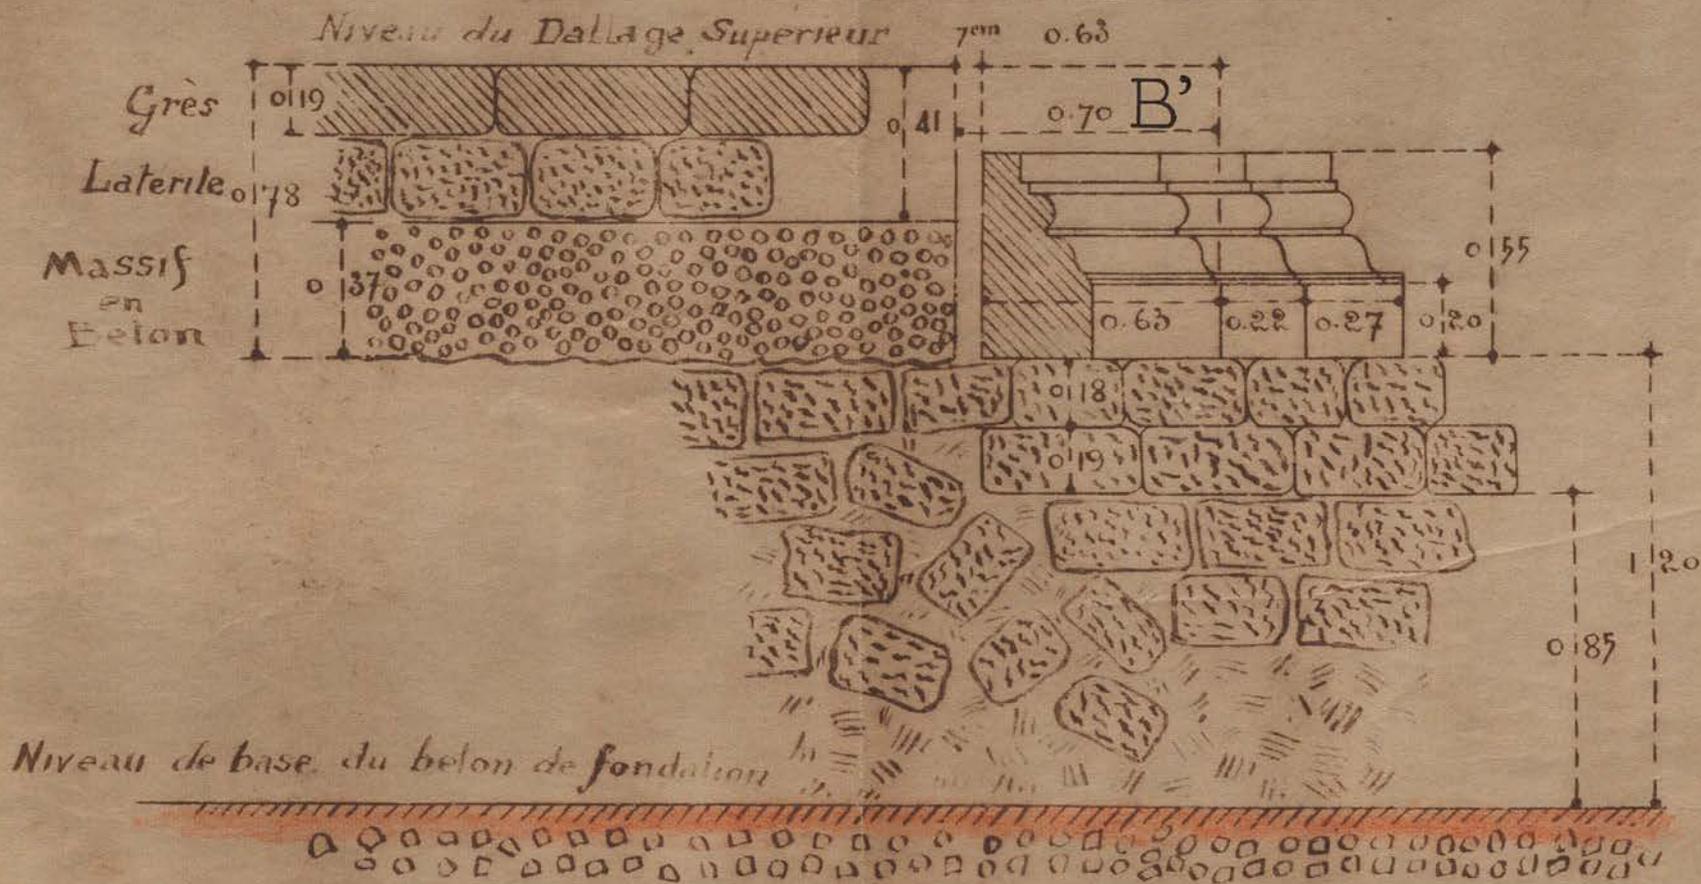
A la base de l'angle inférieur Sud-Est du susdit Gopura B' sur les dessins 59, 60 et 61 on a préparé une aire soigneusement arasée de niveau en pierraille concassée sur un sol probablement damé (en rouge sur le dessin 60).

Le niveau de cette aire se trouve sensiblement à 2m00 au-dessous de celui du dallage constituant le sol intérieur du Gopura.

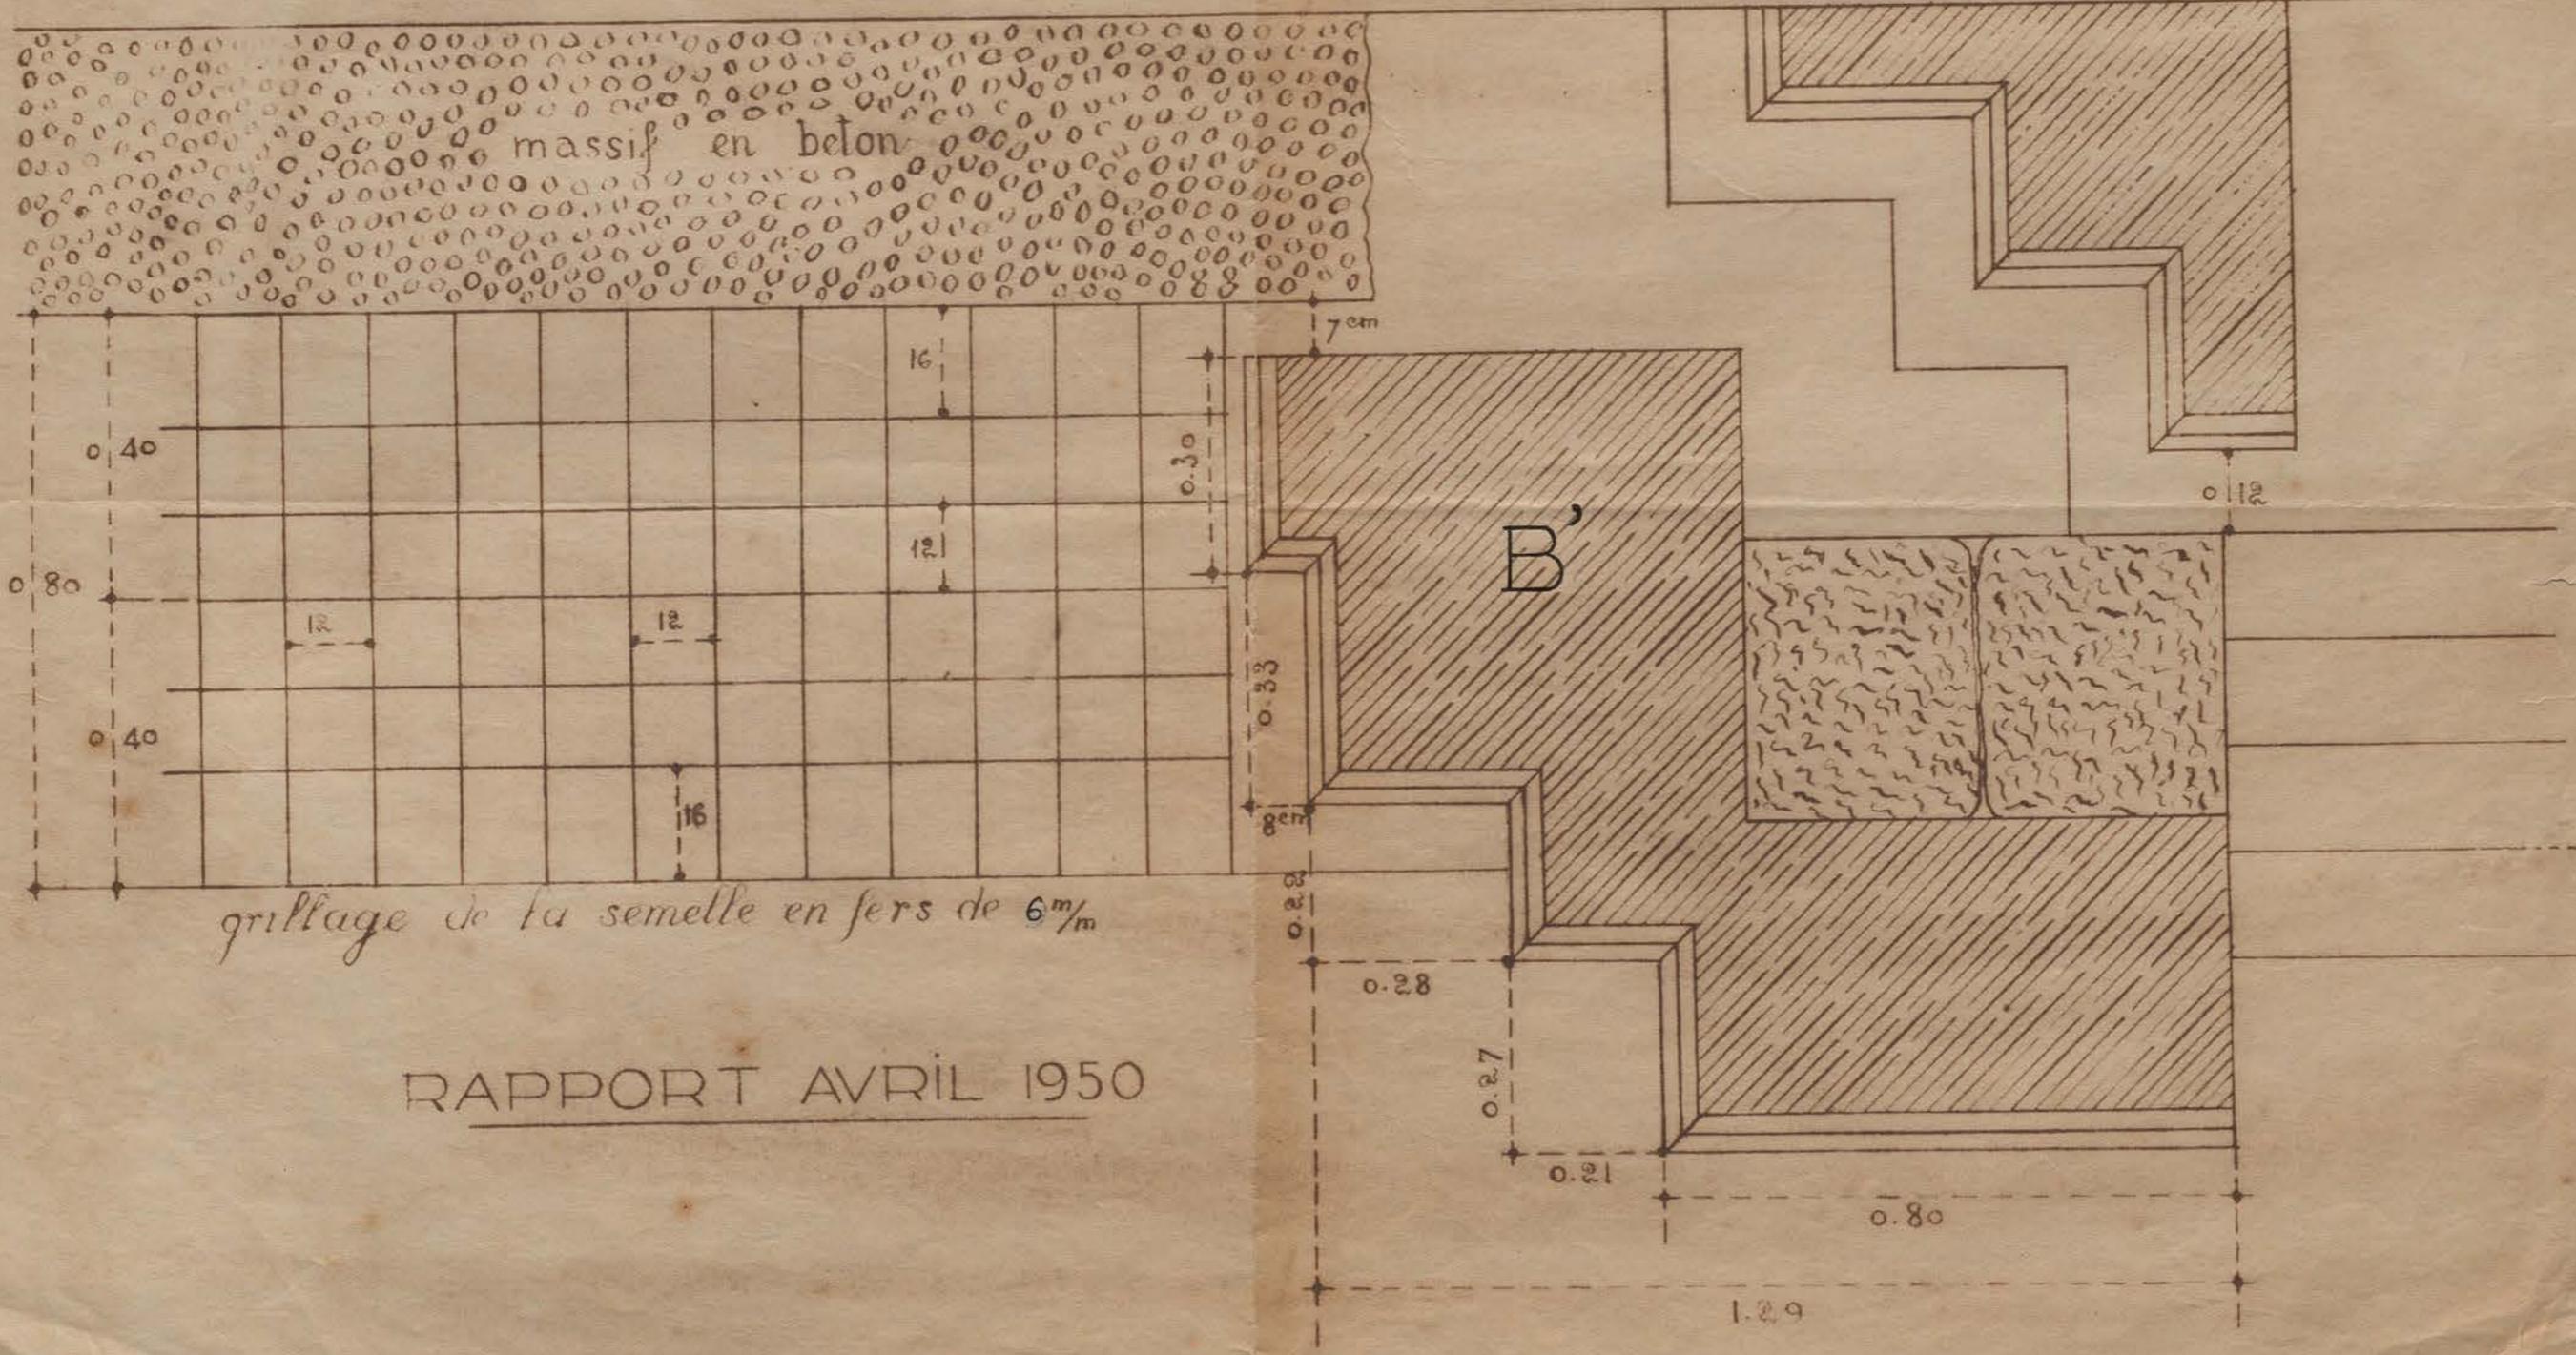
Le dessin 61 montre l'armature de la semelle en béton armé qui vient d'être coulé. Ce croquis avait été prévu pour faciliter l'implantation de cette semelle.

grillage de la semelle en fers de 6mm
