Siam, le 2 Juin 1931.

Le Conservateur du Groupe d'Ankor à
Monsieur le Directeur de l'École Française d'Ex-
trême-Orient.

RAPPORT SUR LES TRAVAUX EXECUTES DANS LE GROUPE
D'ANKOR PENDANT LE MOIS DE MAI 1931.

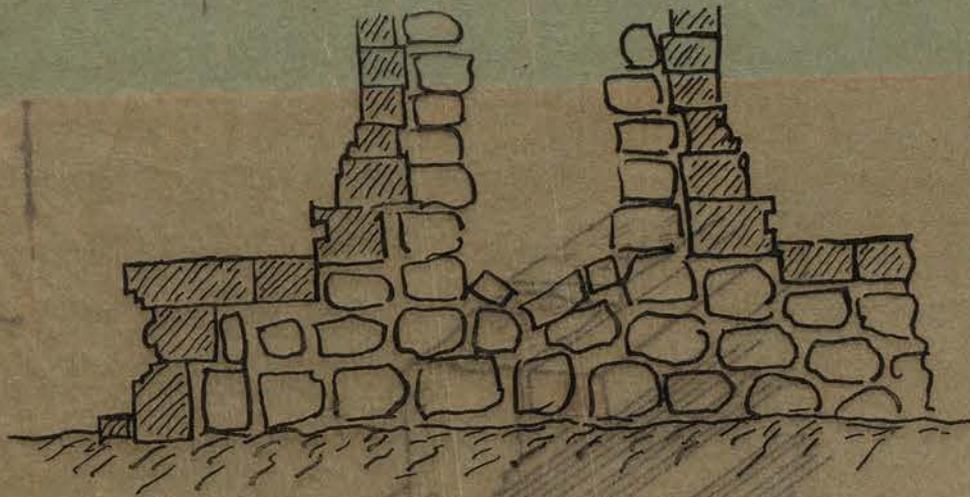
État ancien

en effet montrait, comme on peut le voir au sanctuaire Nord une cavité intérieure que j'ai supprimée. Garder ce trou central m'eut obligé à maçonner une sorte de puits, ce qui eut compliqué les choses, inutilement à mon avis.

Le croquis n°1 rend compte du changement introduit dans la reconstruction.

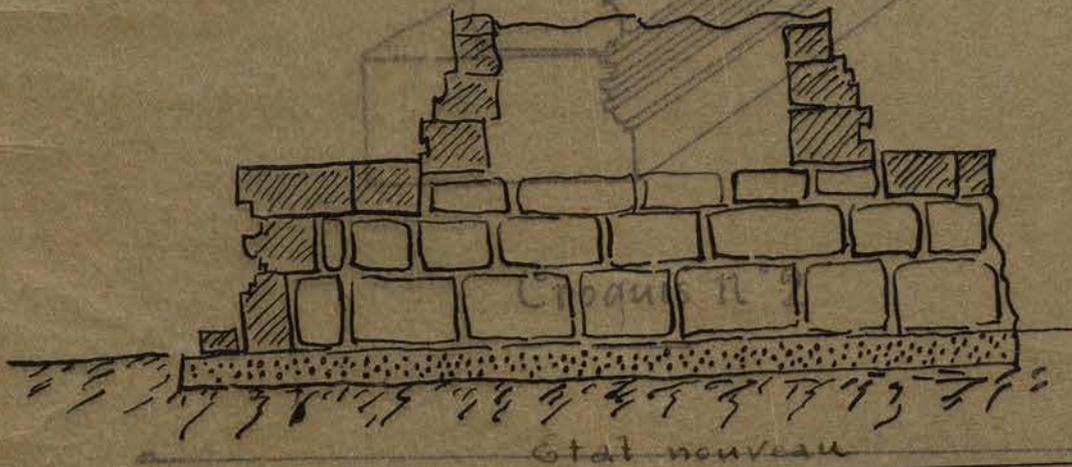
État nouveau

L'illogisme des procédés khmers est encore apparu quand on a déposé le mur de revêtement en grès et qu'on en a placé pour être prêtes à la repose, les pierres provisoirement à l'envers, l'assise supérieure en dessous (croquis n°2).

Les dimensions des pierres sont prévues de telles façon que c'est à l'envers qu'il a sa stabilité et qu'à l'endroit il ne devait sa solidité qu'au mur intérieur qui venait contrebuter les pierres du haut. De plus la surface inférieure de pose A de la première assise, non taillée droite avec des inégalités et des ressauts, indique suffisamment que les khmers ont posé cette assise sur un sol lui-même inégal, non aplani, où les pierres enfonçaient plus ou moins. Ce n'est qu'après la pose qu'ils venaient dégrossir les profils et régler les moulures bien horizontalement. D'ailleurs ils ont éprouvé le besoin de masquer ensuite par un petit socle rapporté B les inégalités de hauteur de la base.
