ECOLE FRANCAISE D'EXTREME-ORIENT  
Conservation du Groupe d'Angkor.

RAPPORT SUR LES TRAVAUX EXECUTES DANS LE GROUPE D'ANGKOR  
PENDANT LE MOIS D'AOUT 1952.

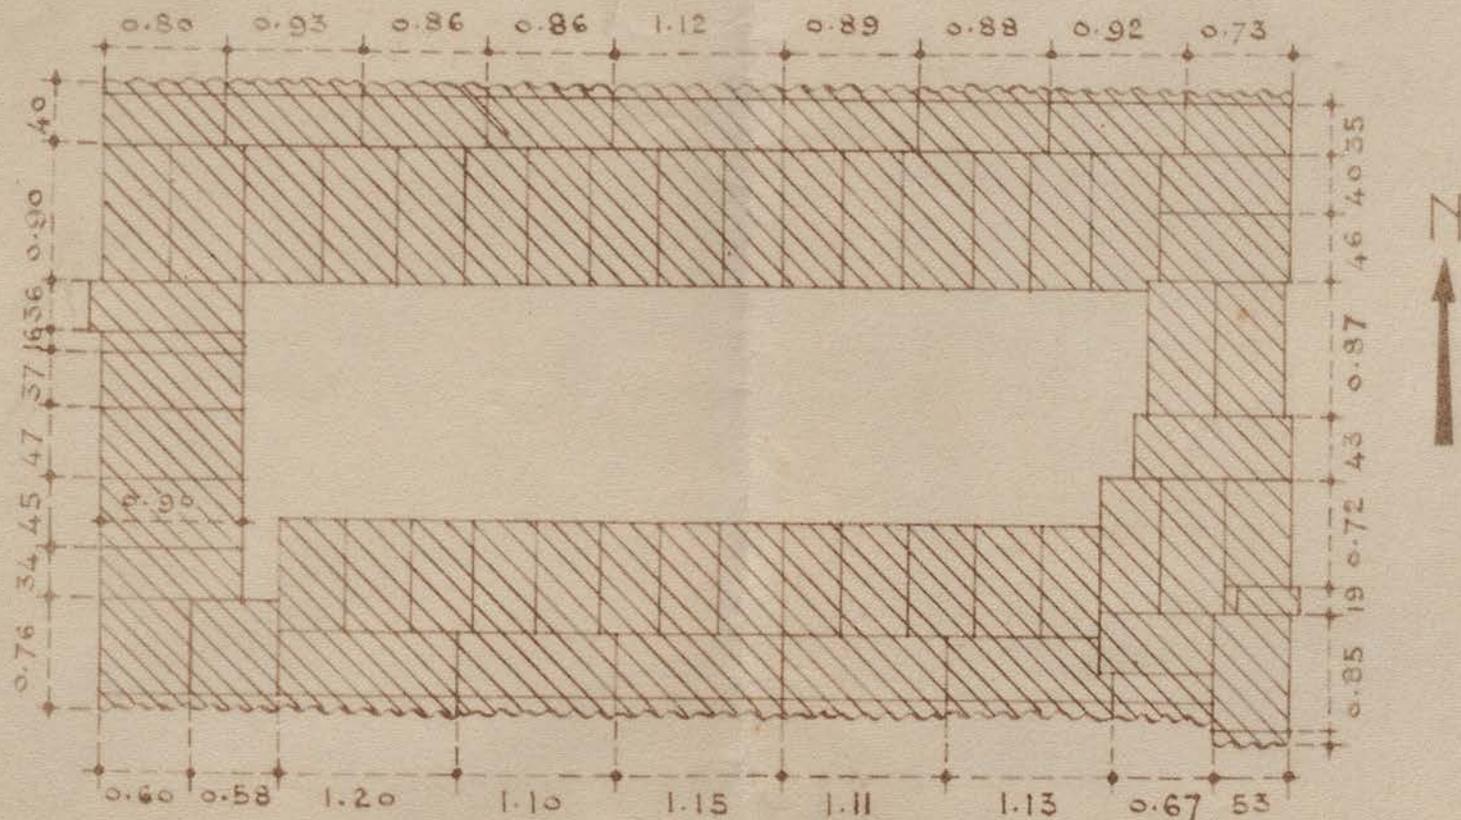
142

je donne le dessin n°142, plan relevé sur place à hauteur de l'assise numérotée 5.

On y verra que la pierre moulurée du parement extérieur, en about de tuile correspondant au chéneau est surajoutée en façade en longueur contre les boutisses intérieures.

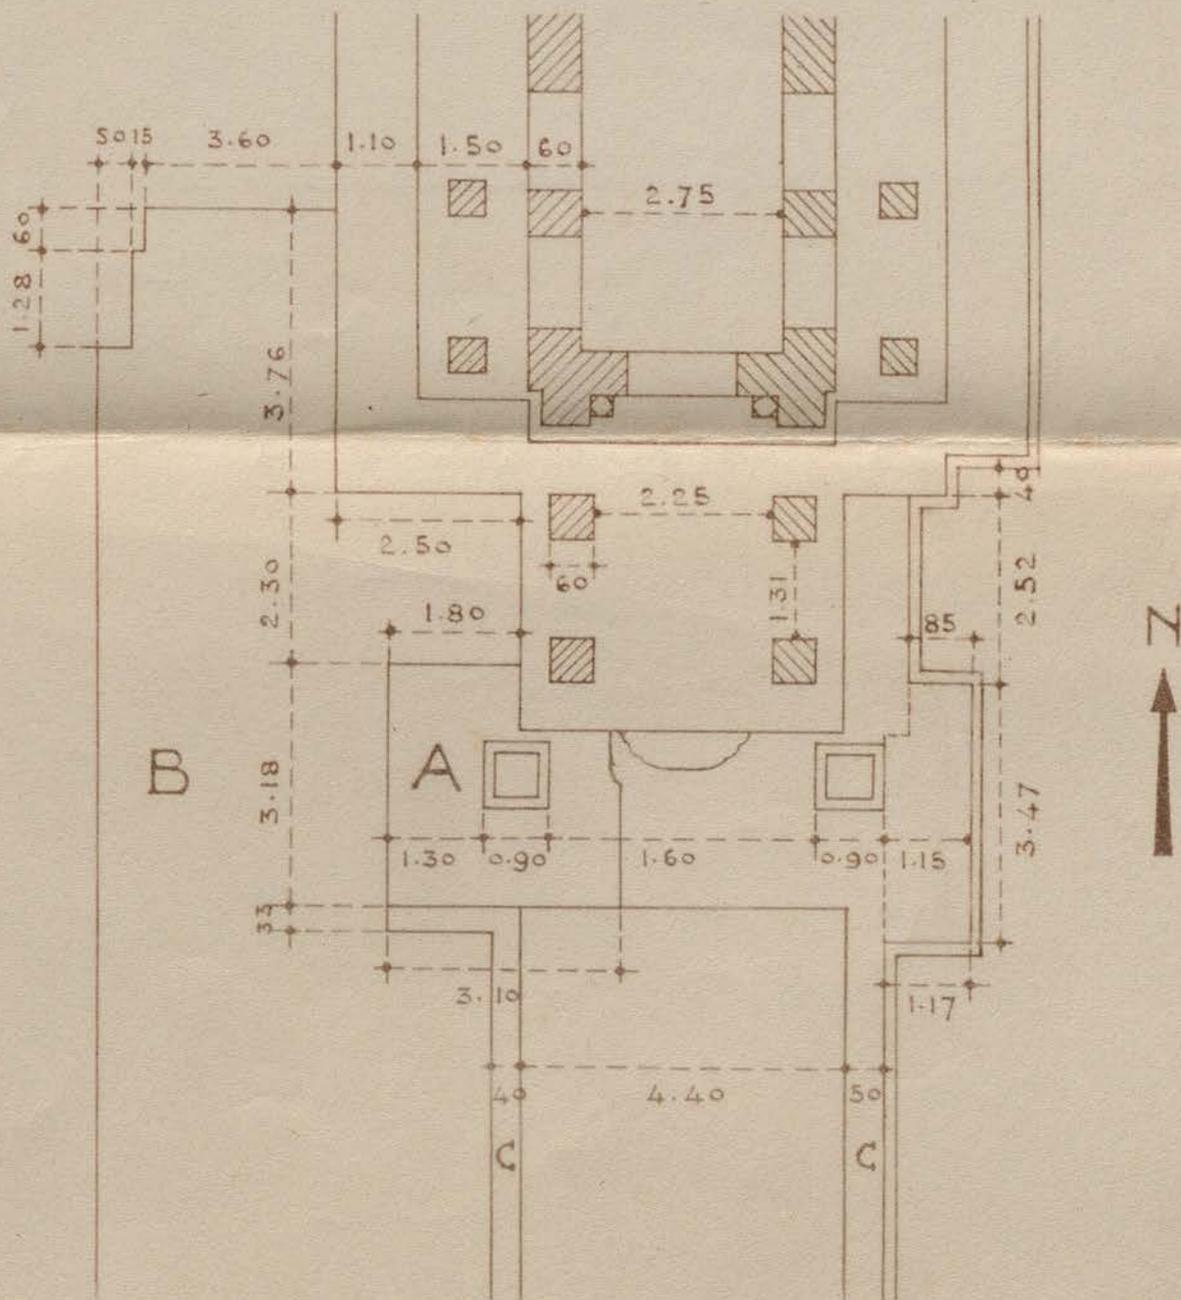
Sur le dessin-plan 143 de ce rapport on pourra constater qu'une terrasse supplémentaire à l'Ouest B double le soubassement A de la partie centrale. A l'aide de lettres de repères et de photos je vais préciser la chose.

Ce piédestal fut remis à sa place, comme on peut le voir sur la photo 7068, mais un dallage supplémentaire fut ajouté à cet endroit (marqué A) qui enferme et cache malencontreusement les moulures de base de ce piédestal. A noter que le piédestal symétrique à l'Est n'est pas encastré dans un dallage semblable.

La photo 7069 montre la vue d'ensemble du porche, voûte et fronton remis en place, et, en premier plan en B, le soubassement surajouté contre le soubassement primitif qu'un sondage fait apparaître en C sur la photo 7070. Ces deux soubassements ont même décor et même profil de moulures, celui intérieur C, le premier en date, paraît plus soigné.
