CONSERVATION D'ANGKOR

TRAVAUX DU

SECOND TRIMESTRE

1960

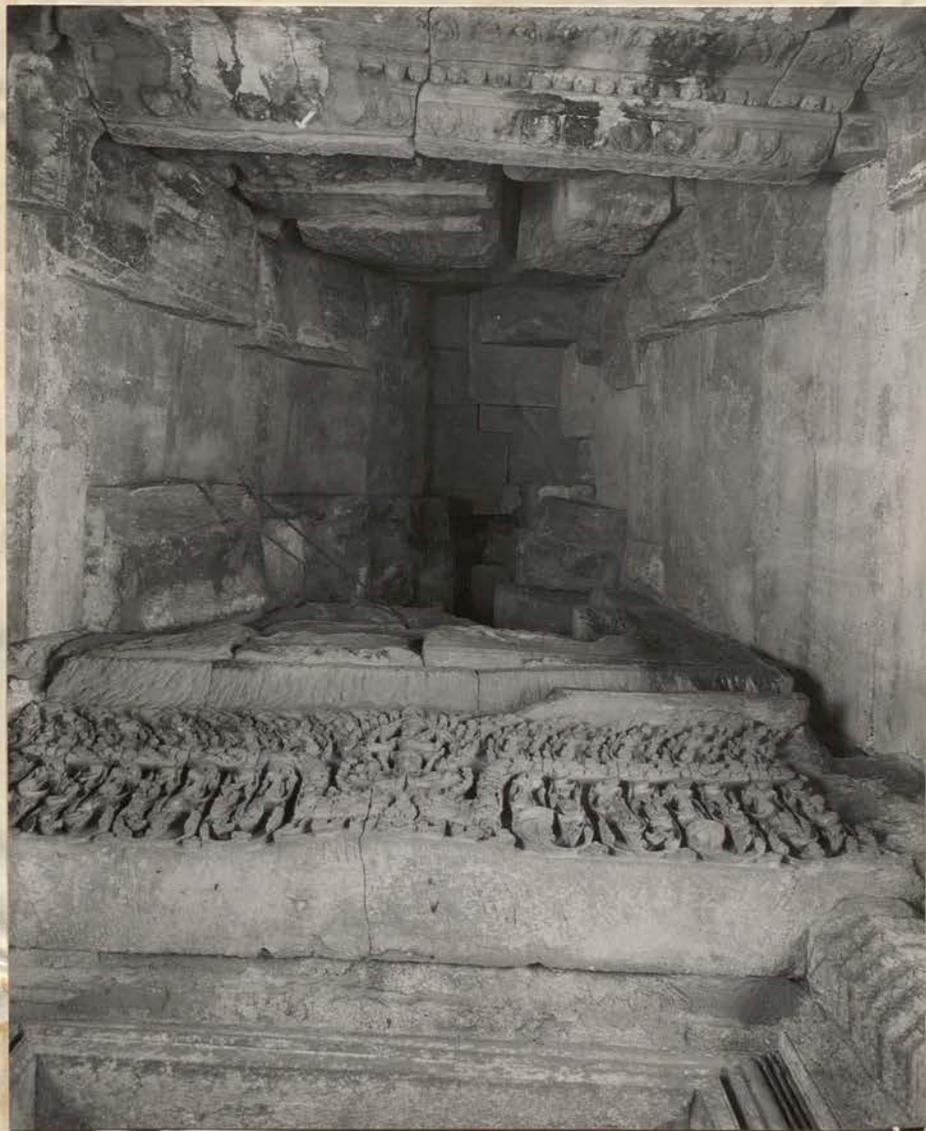
N° 8627 - THOMMANON.
Intérieur de la voûte en ciment de l'
antarala.
Rapport d'Avril 1960

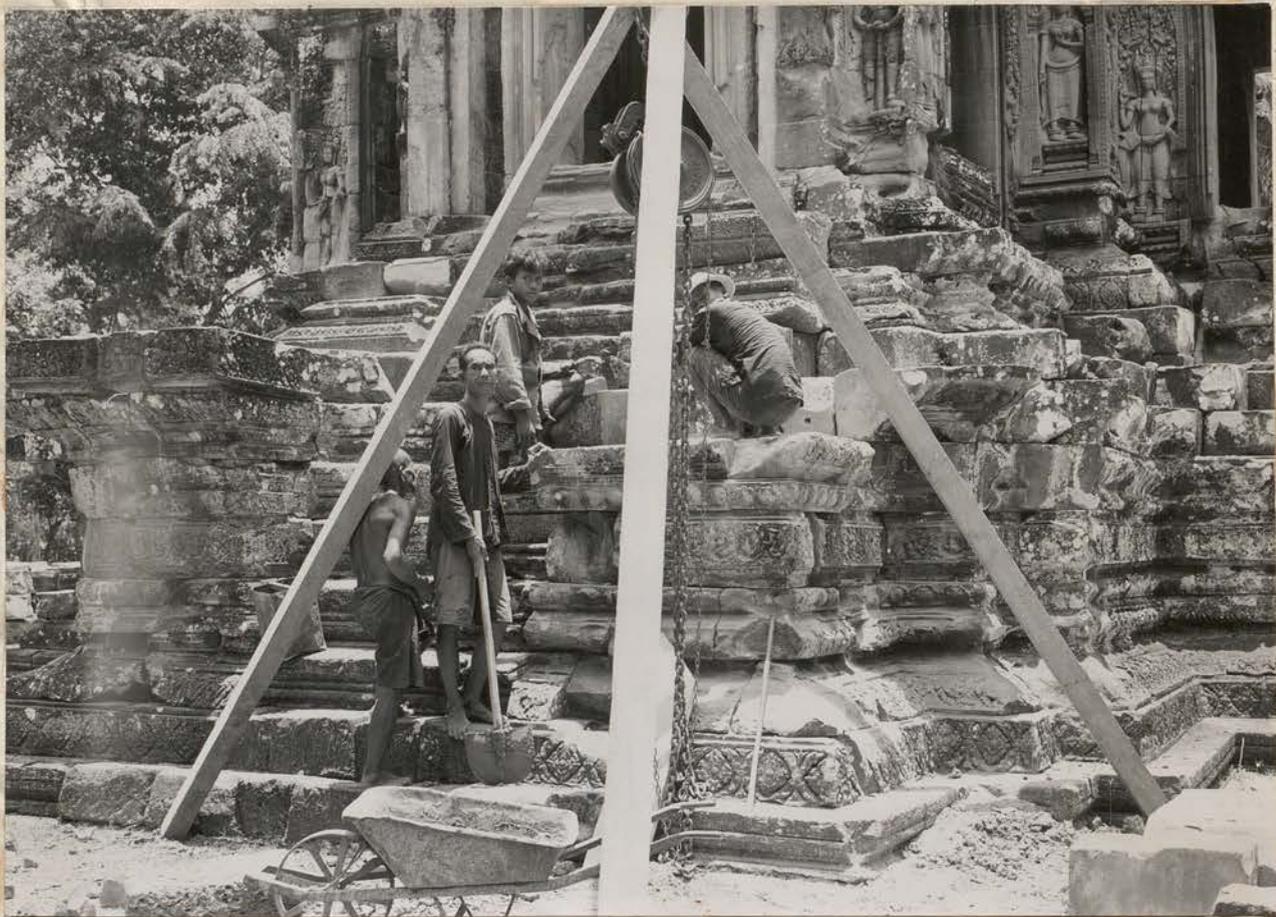
N° 8622 - THOMMANON.
Remise en place de l'échiffre du per-
ron Ouest de la tour sanctuaire.
Rapport d'Avril 1960

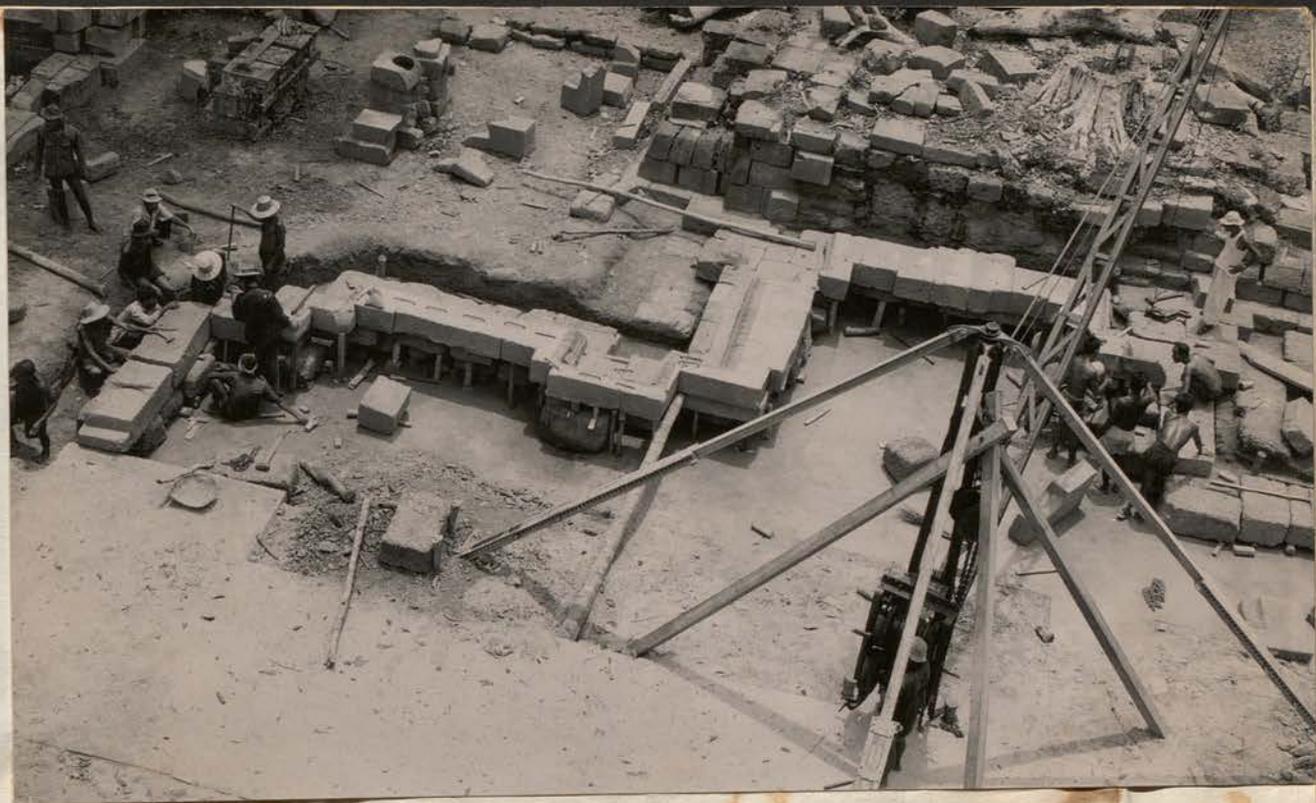
N° 23 - THOMMANON.
Gopura Est - Mise en place des assises de départ de l'angle Nord-Est sur la semelle de béton.
Cl. B.P.G. (6 x 9)
Le 6 Mai 1960

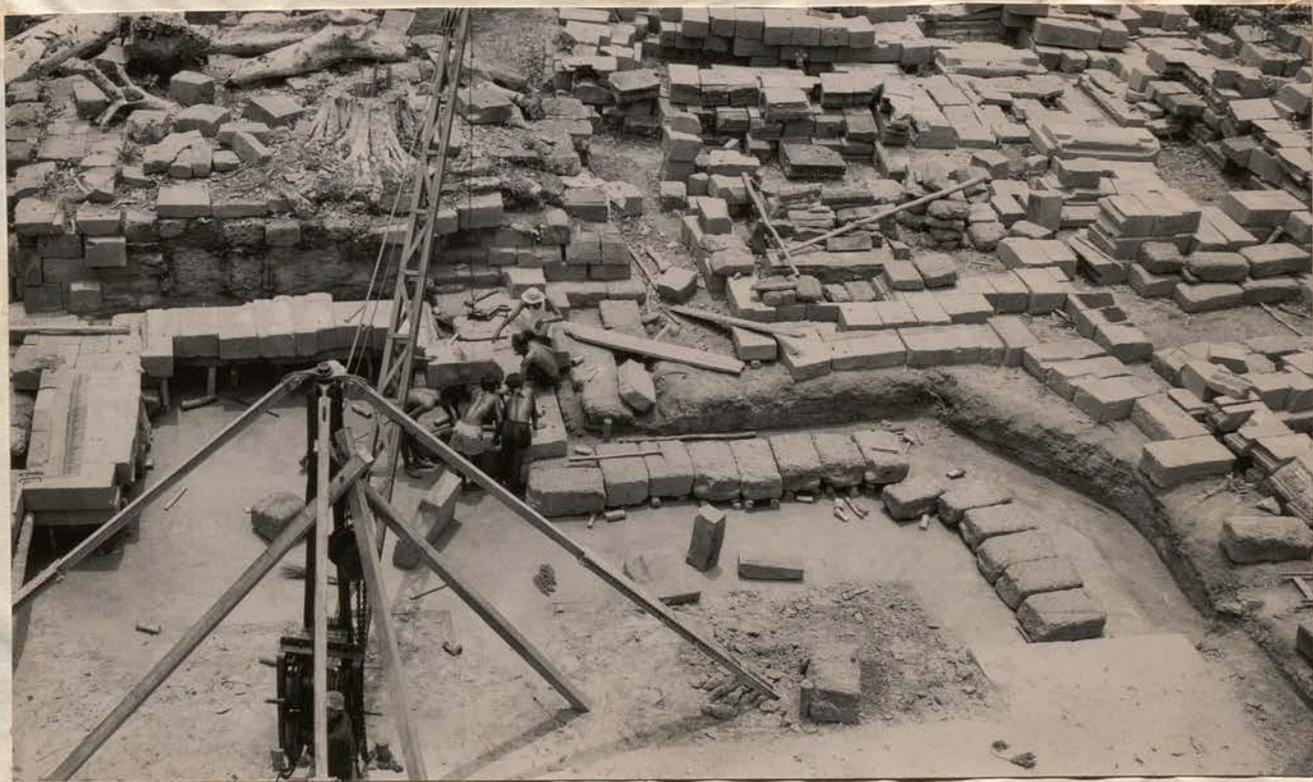
N° 24 - THOMMANON.
Gopura Est - Mise en place des assises de fondation de l'angle Sud-Est sur la semelle de béton.
Le 6 Mai 1960

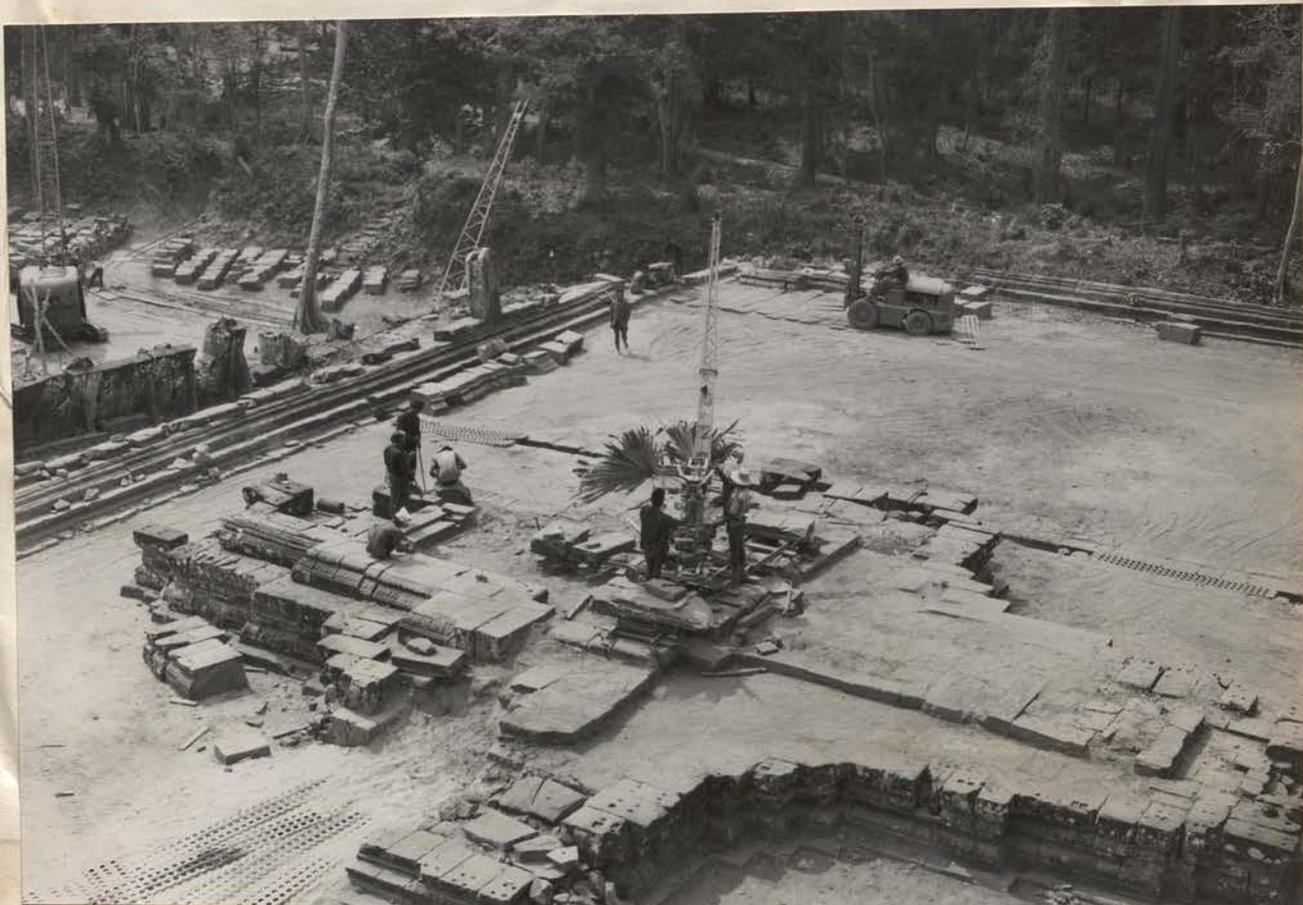
Nº 10 - BAPHUON.
Dépose de la bibliothèque Sud-Est du
premier étage.
CL. B.P.G. (6x9)
Rapport de Mars 1960

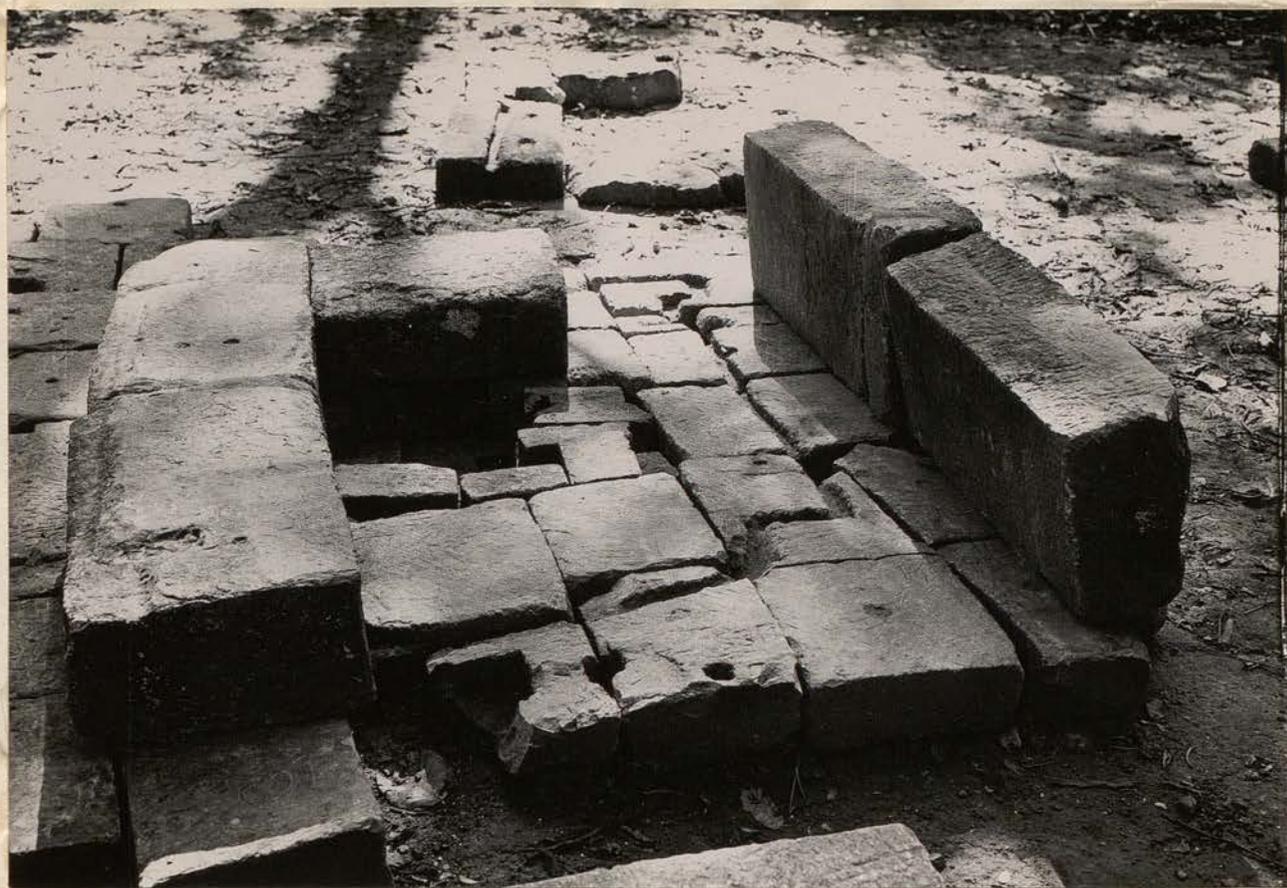
Nº 866I - BAPHUON.
Reconstruction au sol du soubas-
sement de la bibliothèque Sud.
Rapport de Mai 1960

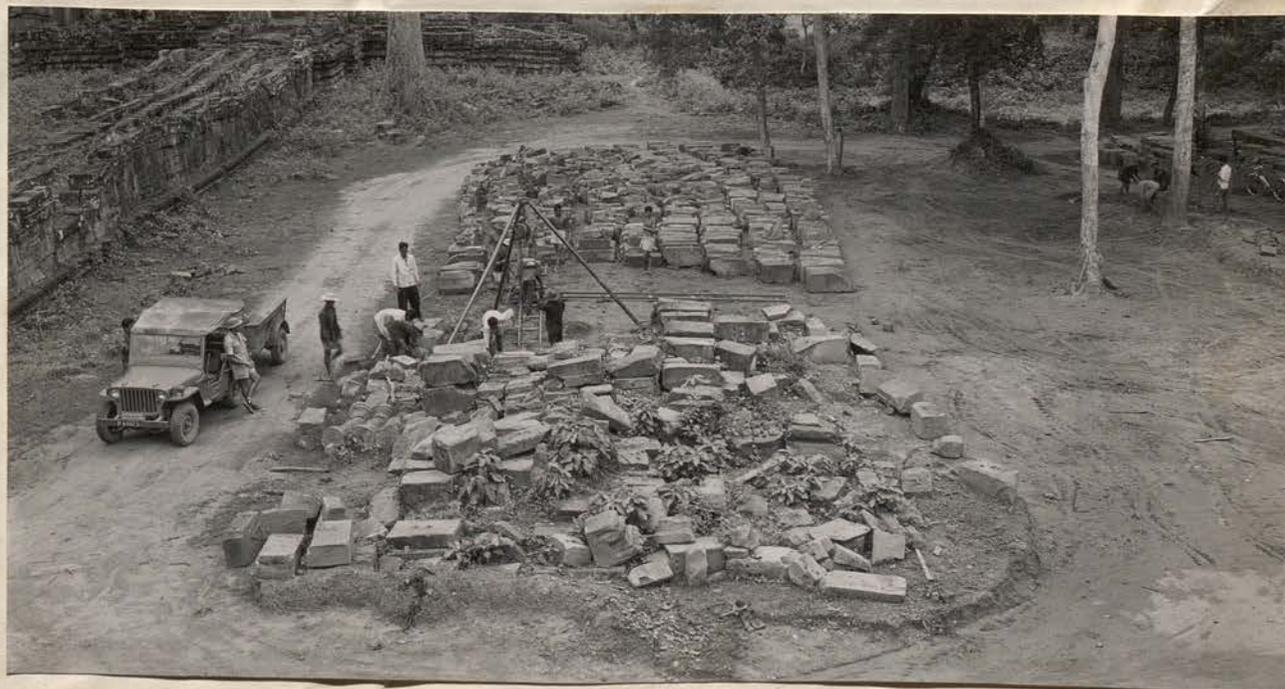
N° 8710 - BAPHUON.
Ire Etage - Angle Nord-Est - Pose des
assises de départ de la tour d'angle
Vue vers le Nord-Est.
Le 21 Juin 1960

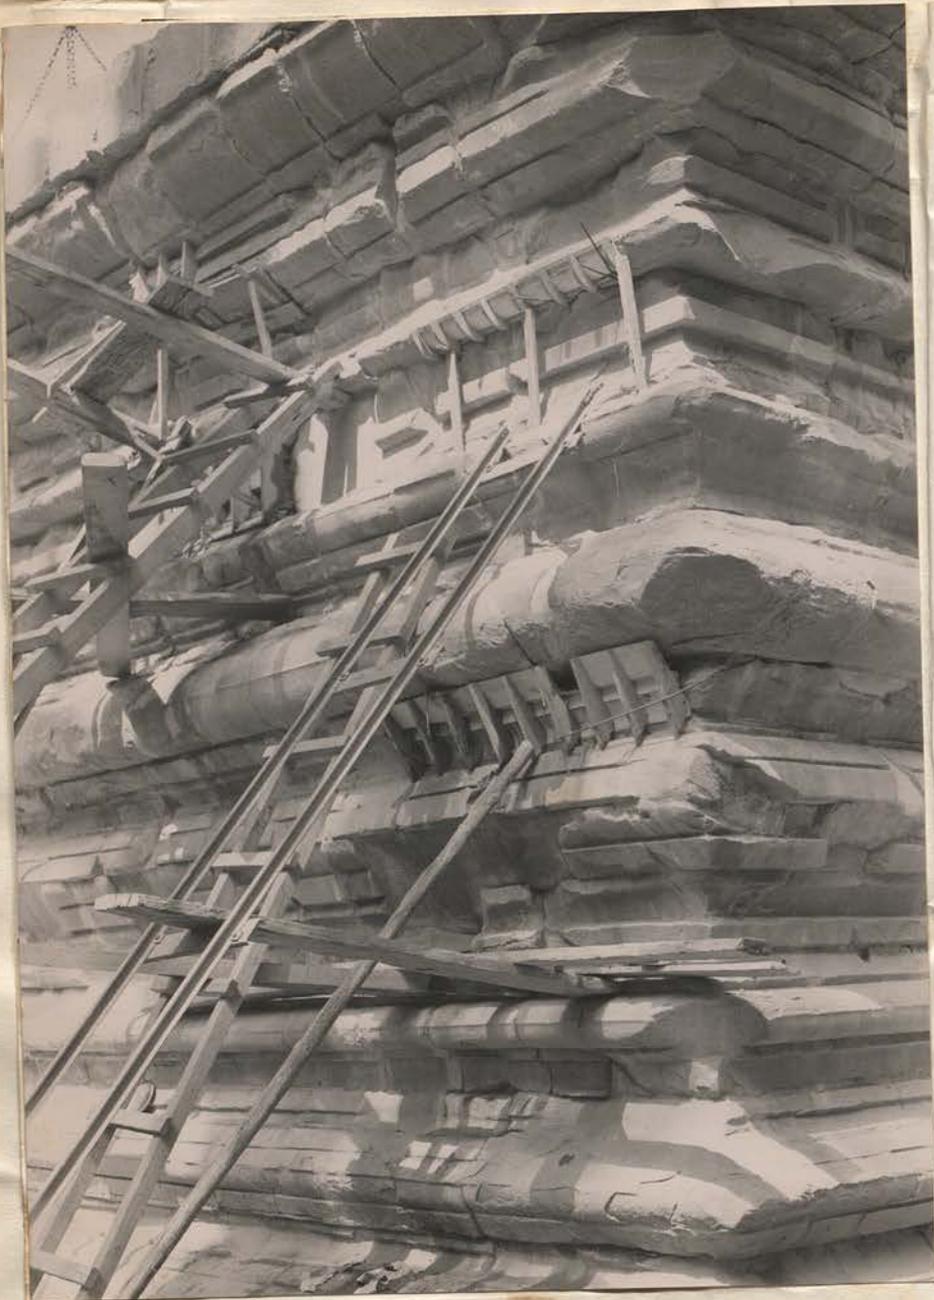
Nº 44 - BAPHUON.
Finition de l'angle Nord-Est -
moules en contre-plaqué pour réfec-
tion des moulures.
Cl. B.P.G. (6 x 9)
Le 20 Mai 1960

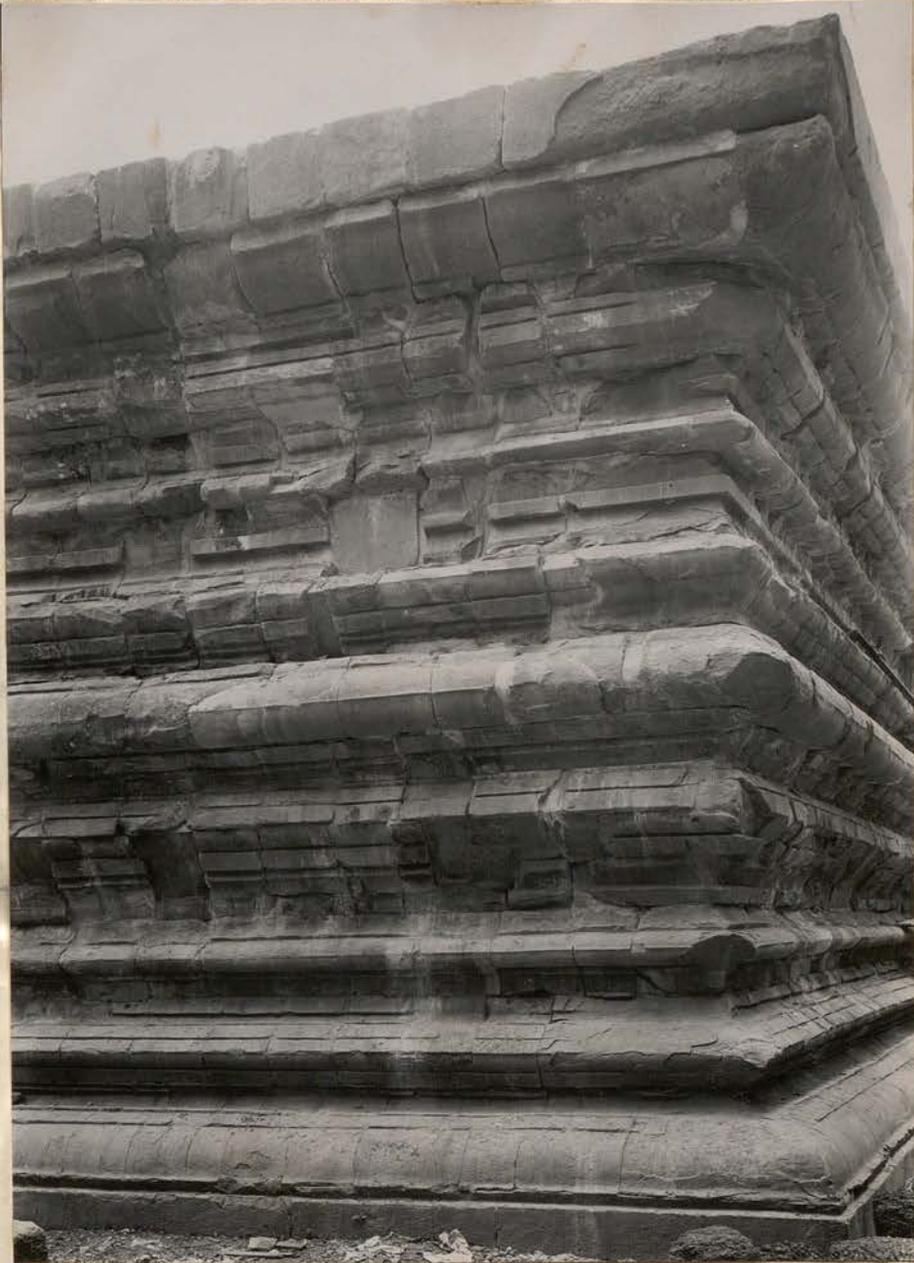
Nº 8700 - BAPHUON.
1er Etage; angle Nord-Est; face Est;
moulures refaites.
Le 9 Juin 1960

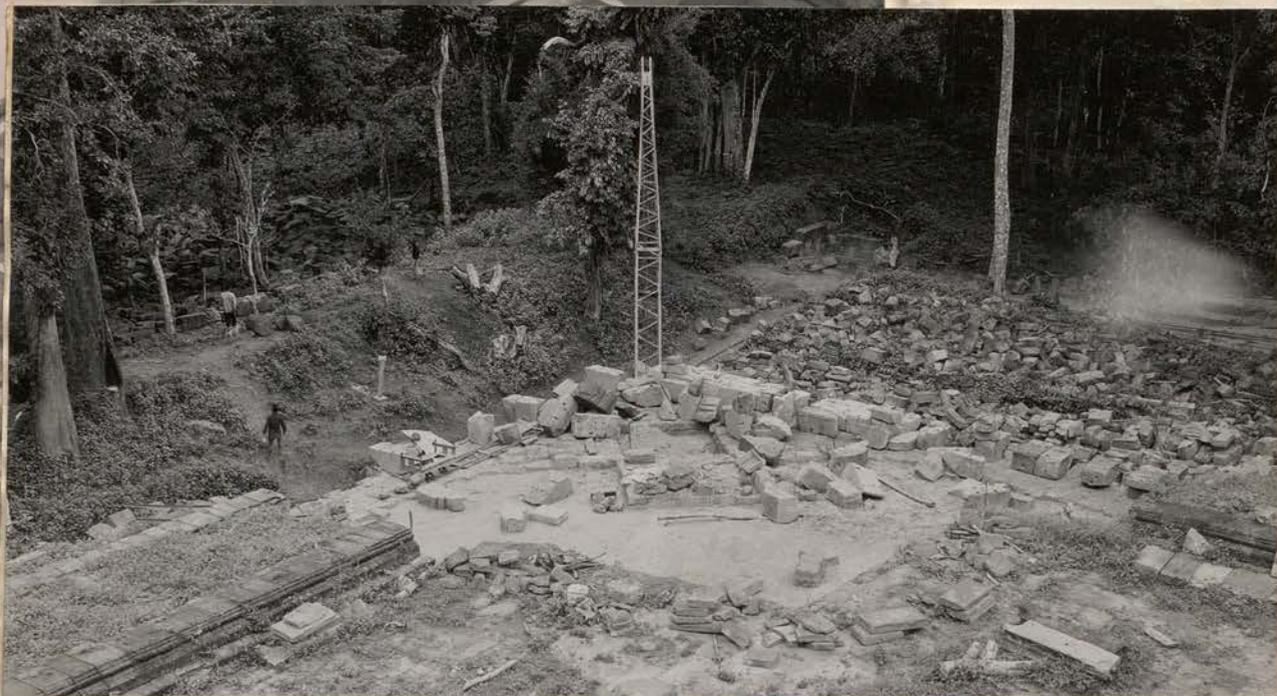
N^o 8711 - BAPHUON.
1er Etage - Angle Sud-Ouest - Recons-
truction de l'angle pose de la 12^e
assise - Vue vers le Sud-Ouest.
Le 21 Juin 1960

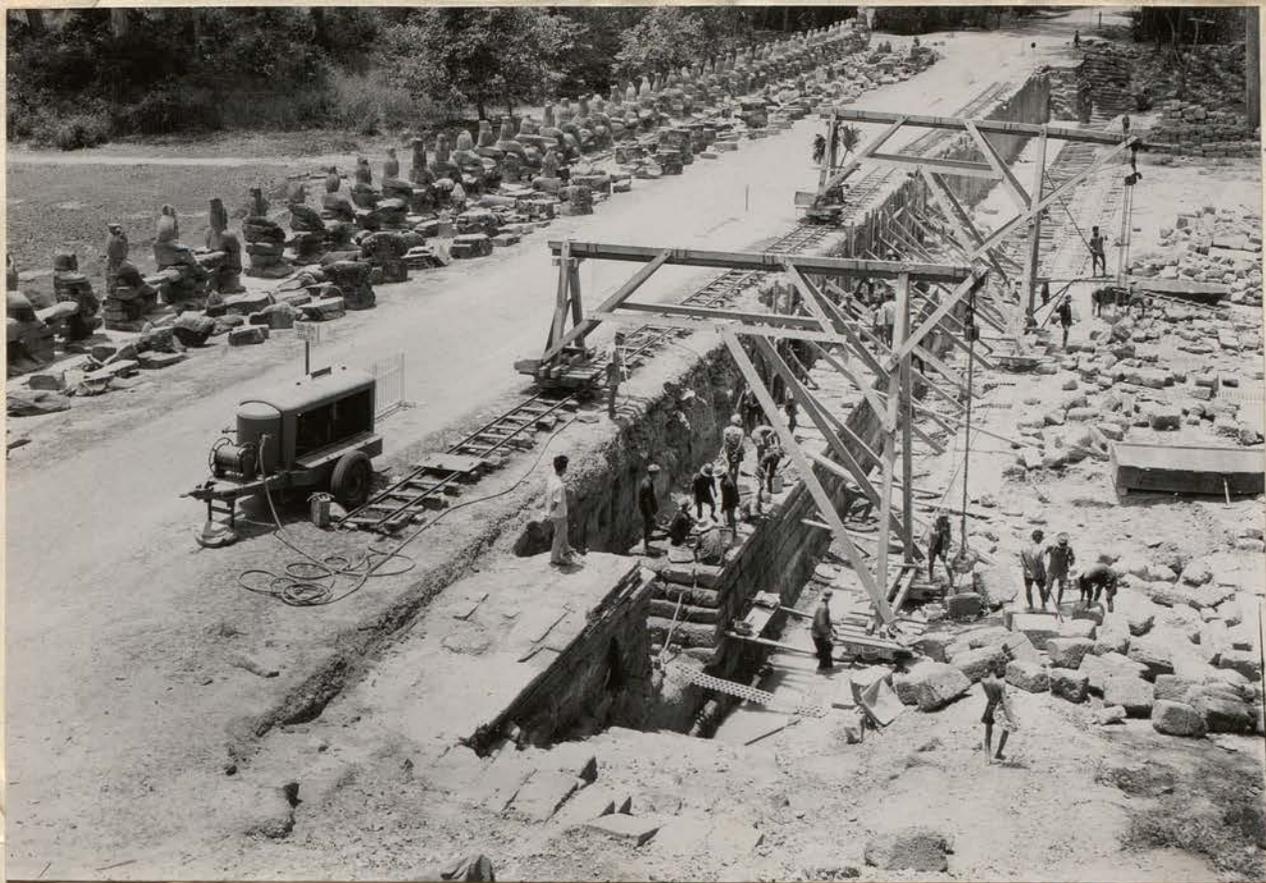
N° 8630 - PORTE SUD D'ANGKOR THOM.
 Détail (8629) reconstruction du mur
 Ouest partie Nord.
 Rapport d'Avril 1960

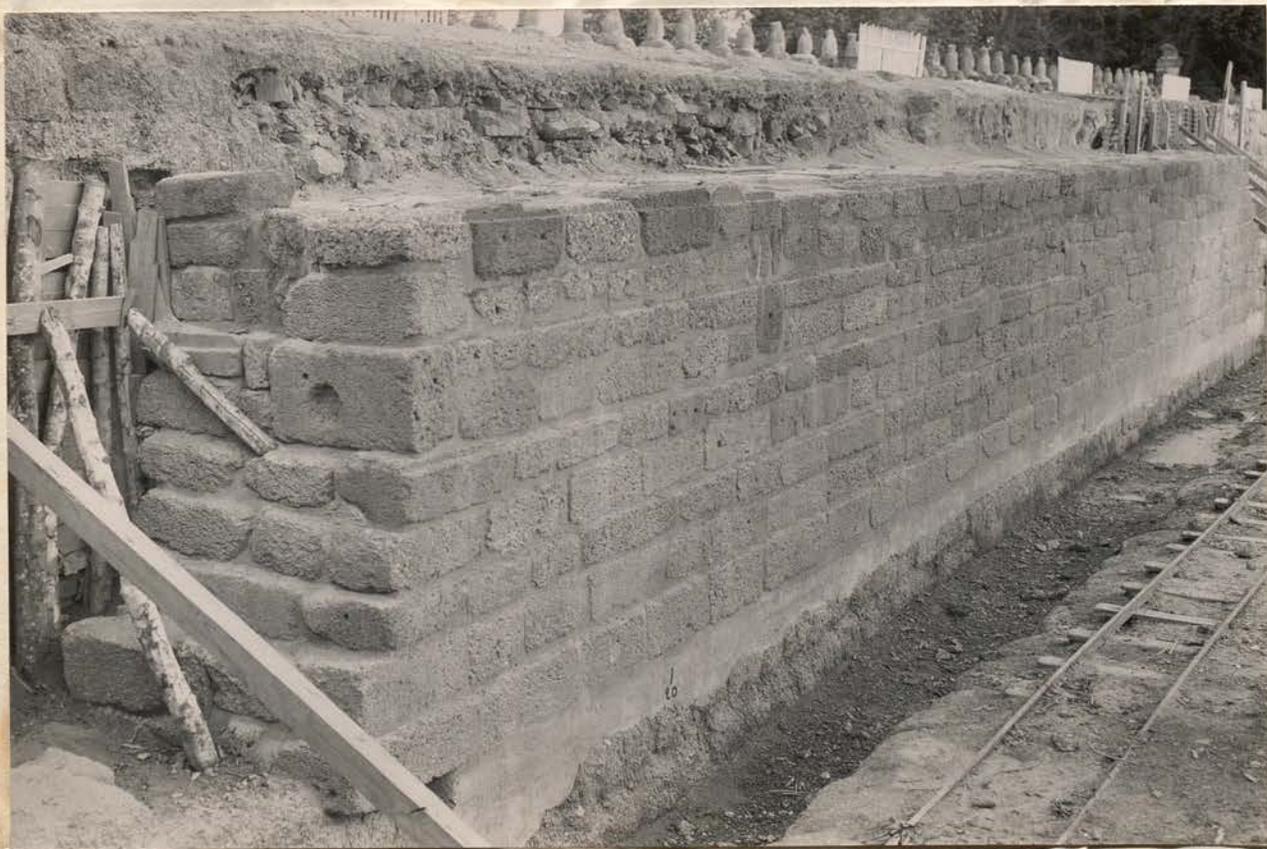
N° 8659 - PORTE SUD D'ANGKOR THOM.
 Elément mur Sud en cours de re-
 construction.
 Rapport de Mai 1960

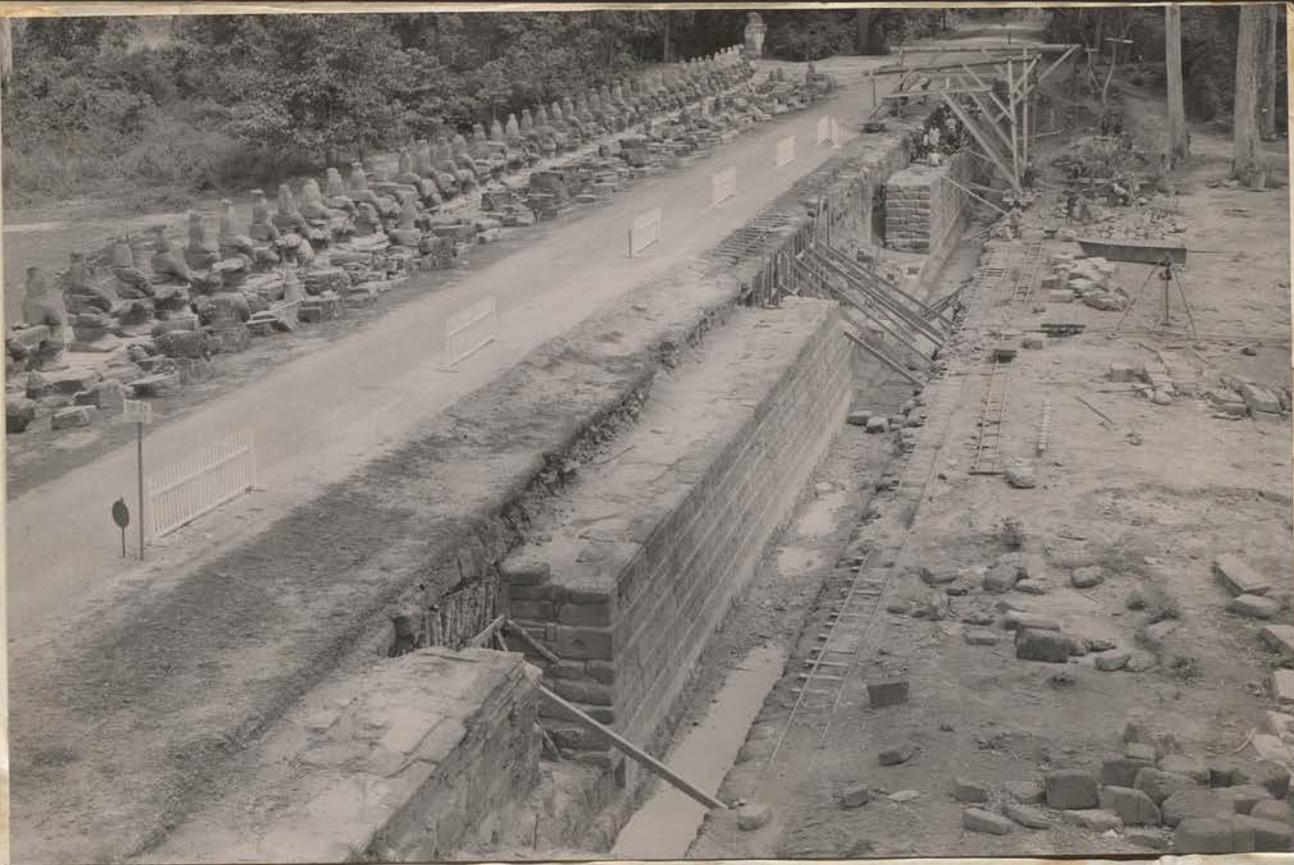
N^o 32 - ANGKOR THOM PORTE SUD.
Anastylose du mur Ouest - Vue vers
le S.S.E. Etat des travaux.
CL. B.P.G. (6 x 9)
Le 20 Mai 1960

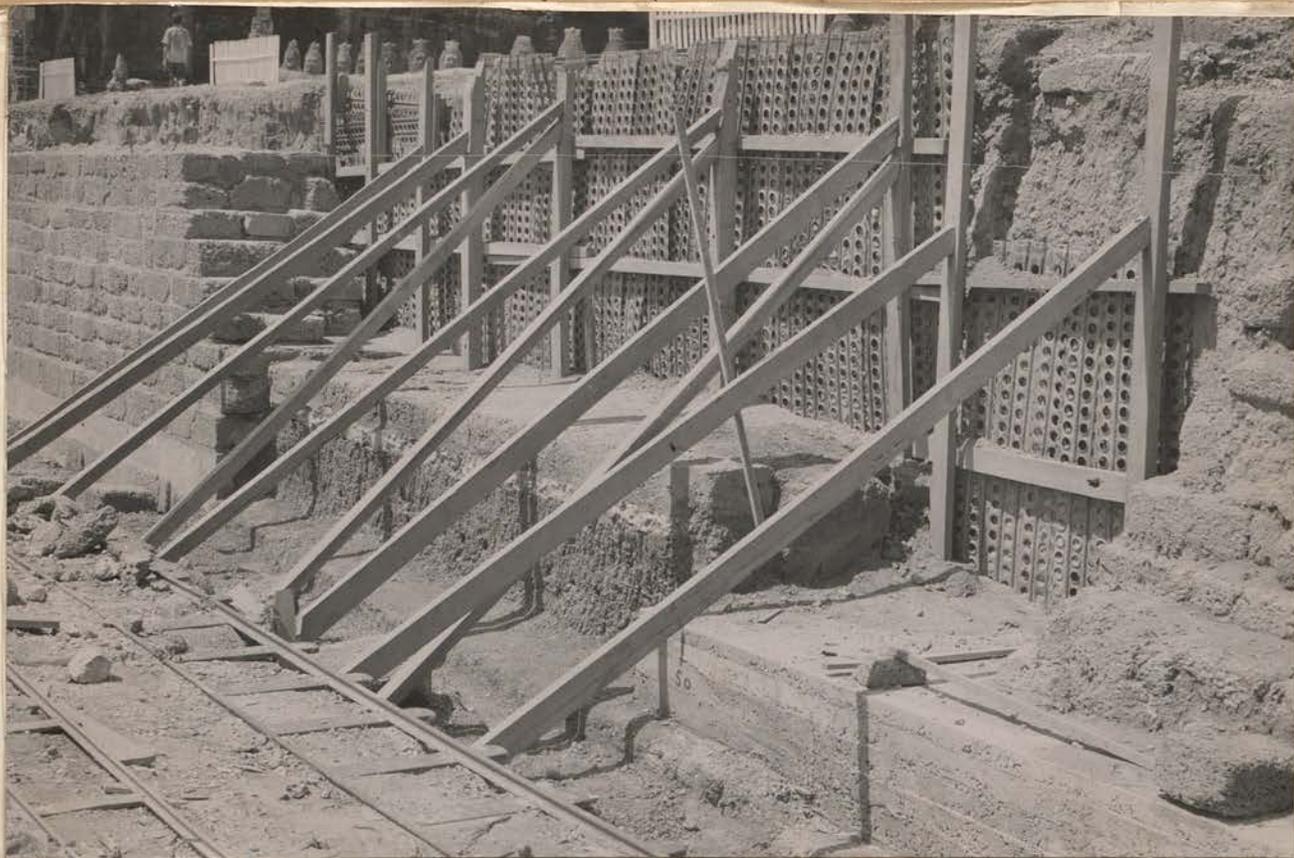
N° 33 - ANGKOR THOM PORTE SUD.
 Reprise en parement de la réfection.
 Trouvé pour coulage du béton.
 Cl. B.P.G. (6 x 9)
 Le 20 Mai 1960

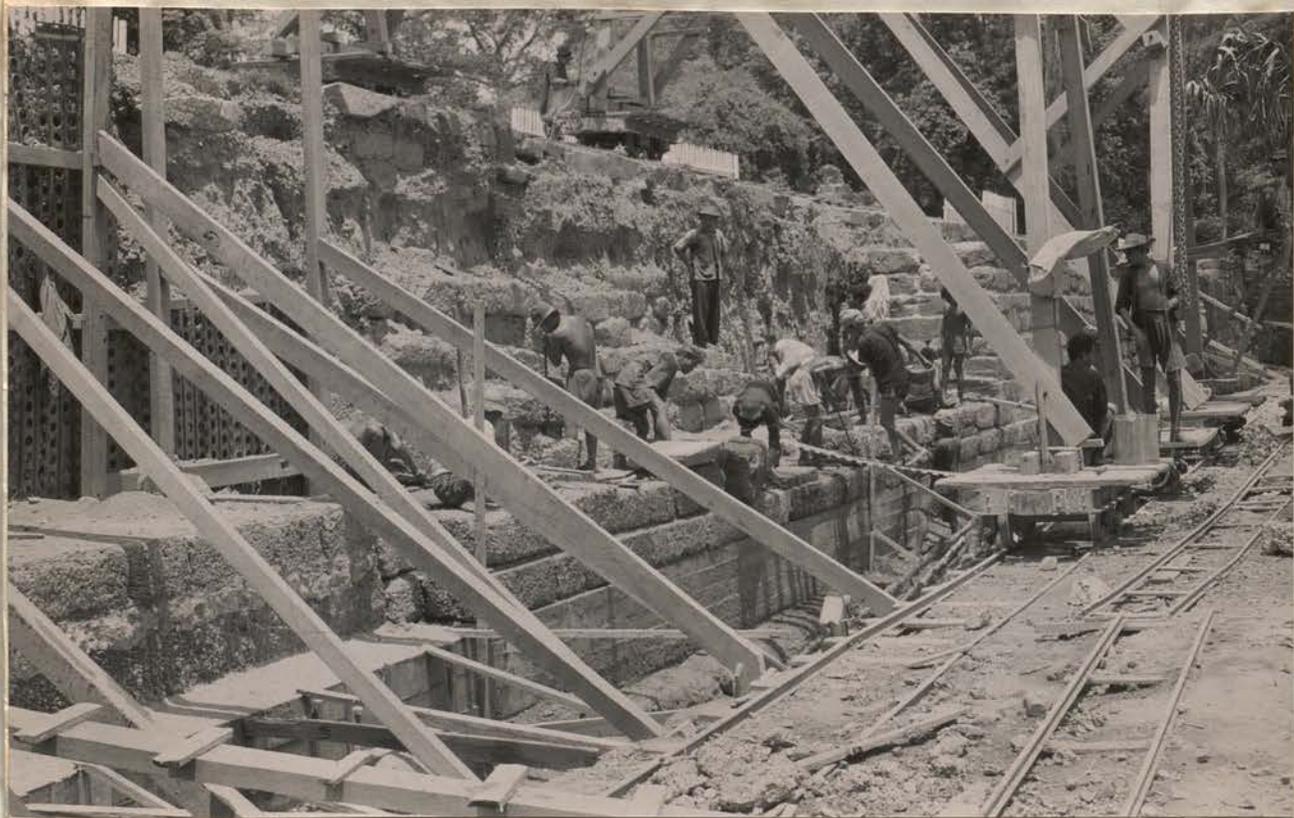
N° 47 - ANGKOR THOM PORTE SUD.
 Anastylose du mur Ouest - reconstruc-
 tion de l'élément central devant
 la reprise Marchal.
 Cl. B.P.G. (6 X 9)
 Le 23 Mai 1960

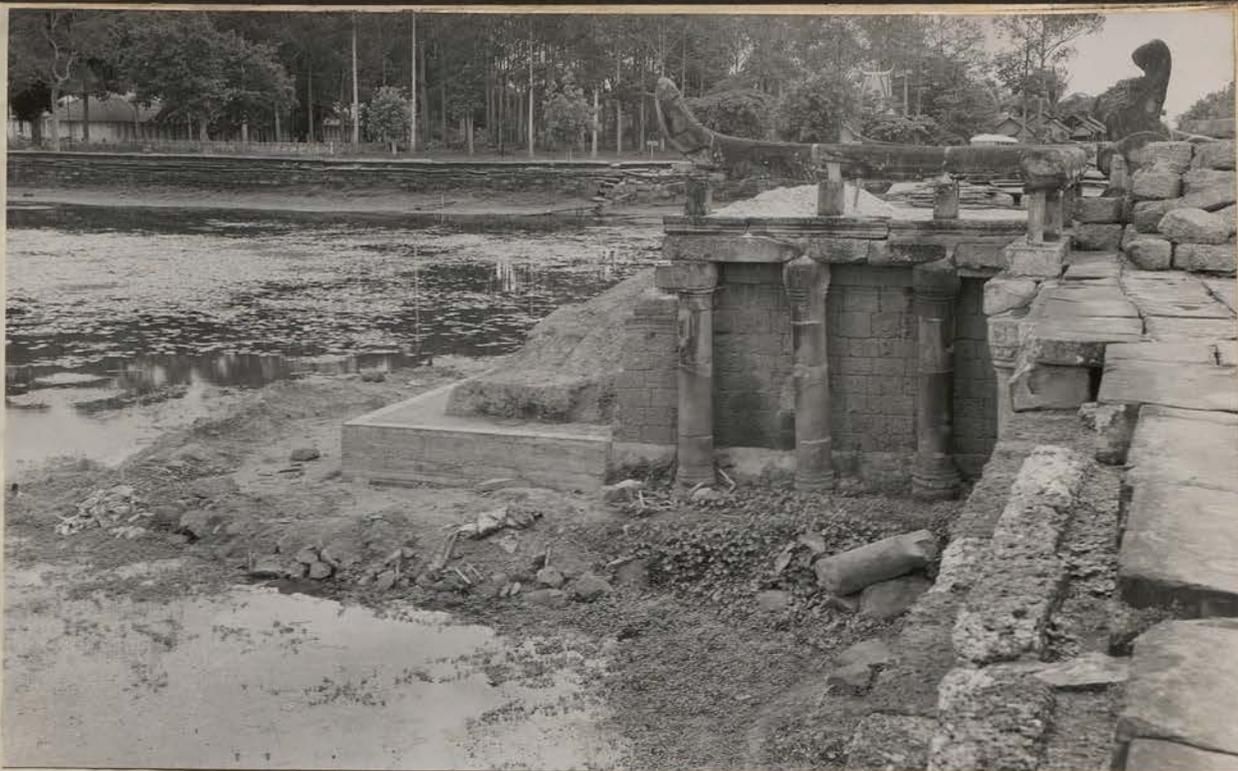
N^o 8697 - ANGKOR - VAT.
 Chaussée Ouest: perron Sud - face Est
 Vue de la semelle de béton le bourrage
 des terres à l'intérieur achevé.
 Le 8 Juin 1960

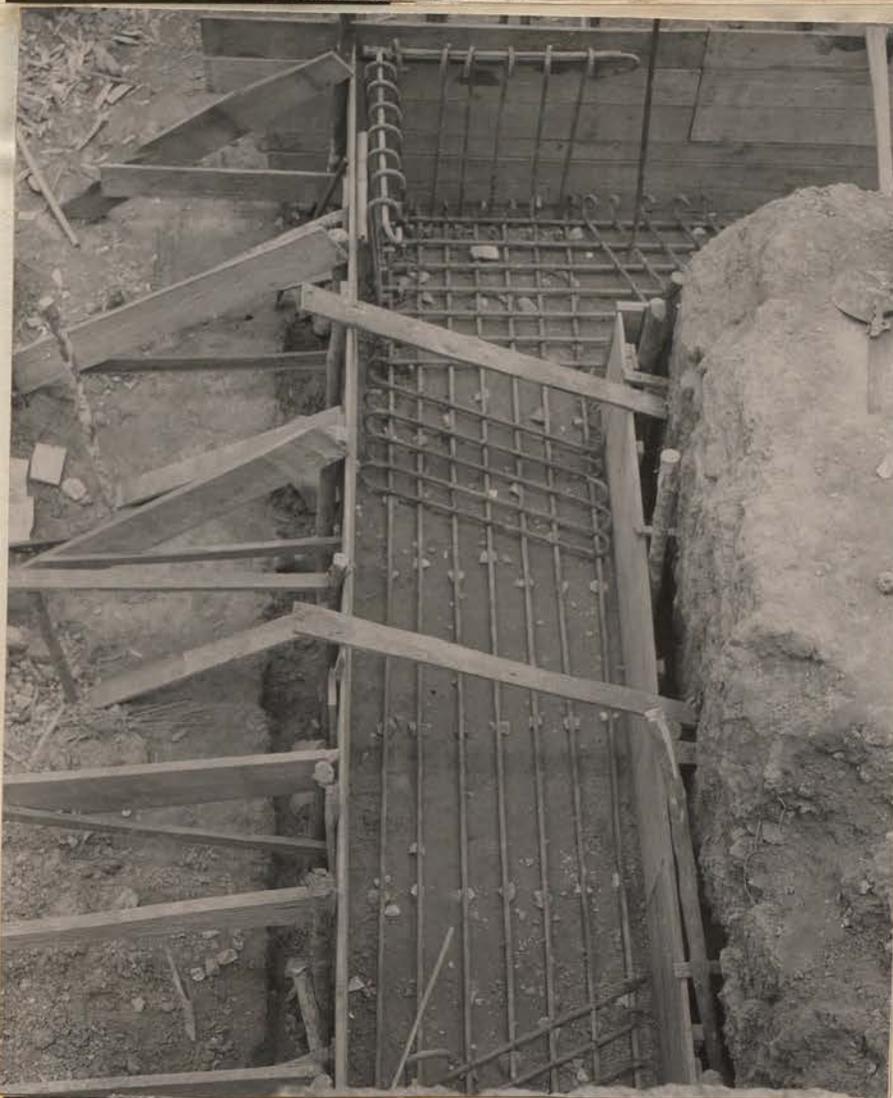
N° 34- ANGKOR-VAT.

**Chaussée Ouest -
Perron Sud-Fer-
rillage du 1er
élément de la se-
melle de béton
mur Est.**

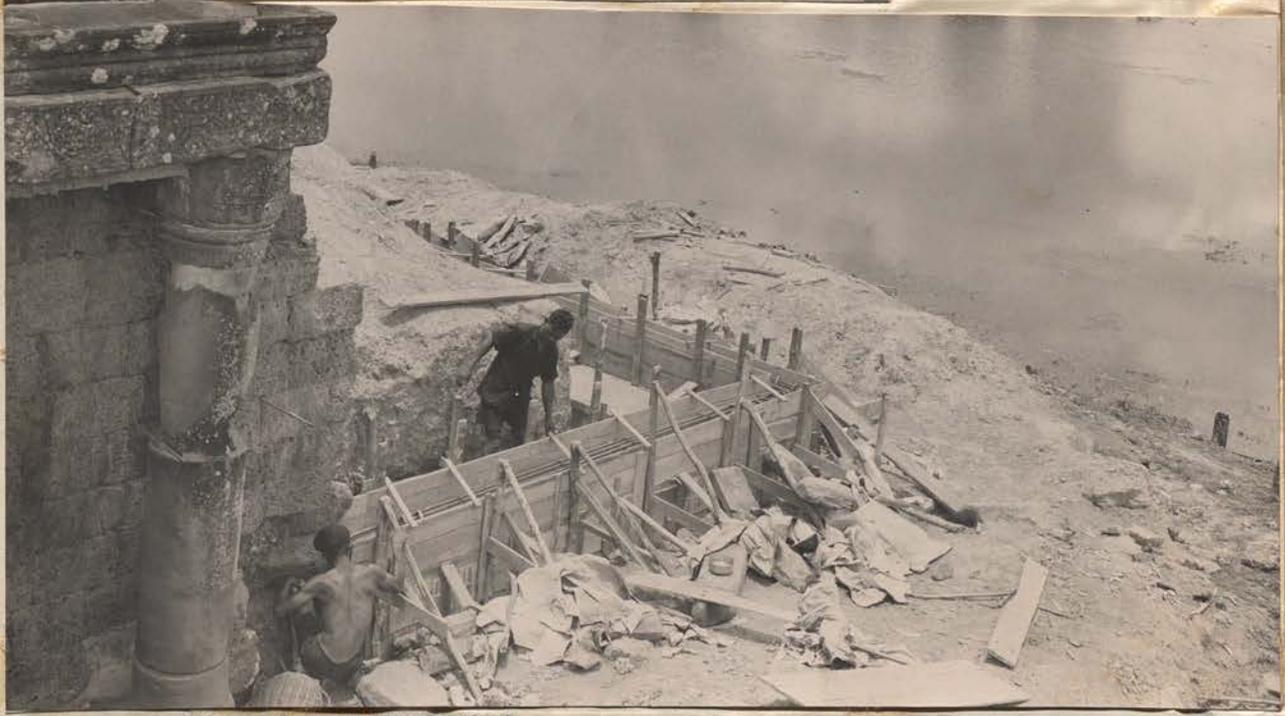
N° 51- ANGKOR-VAT.

**Chaussée Ouest - Perron Sud mise
en place du coffrage pour le deuxiè-
me élément de la semelle de béton.
Vue vers le Sud-Est.**

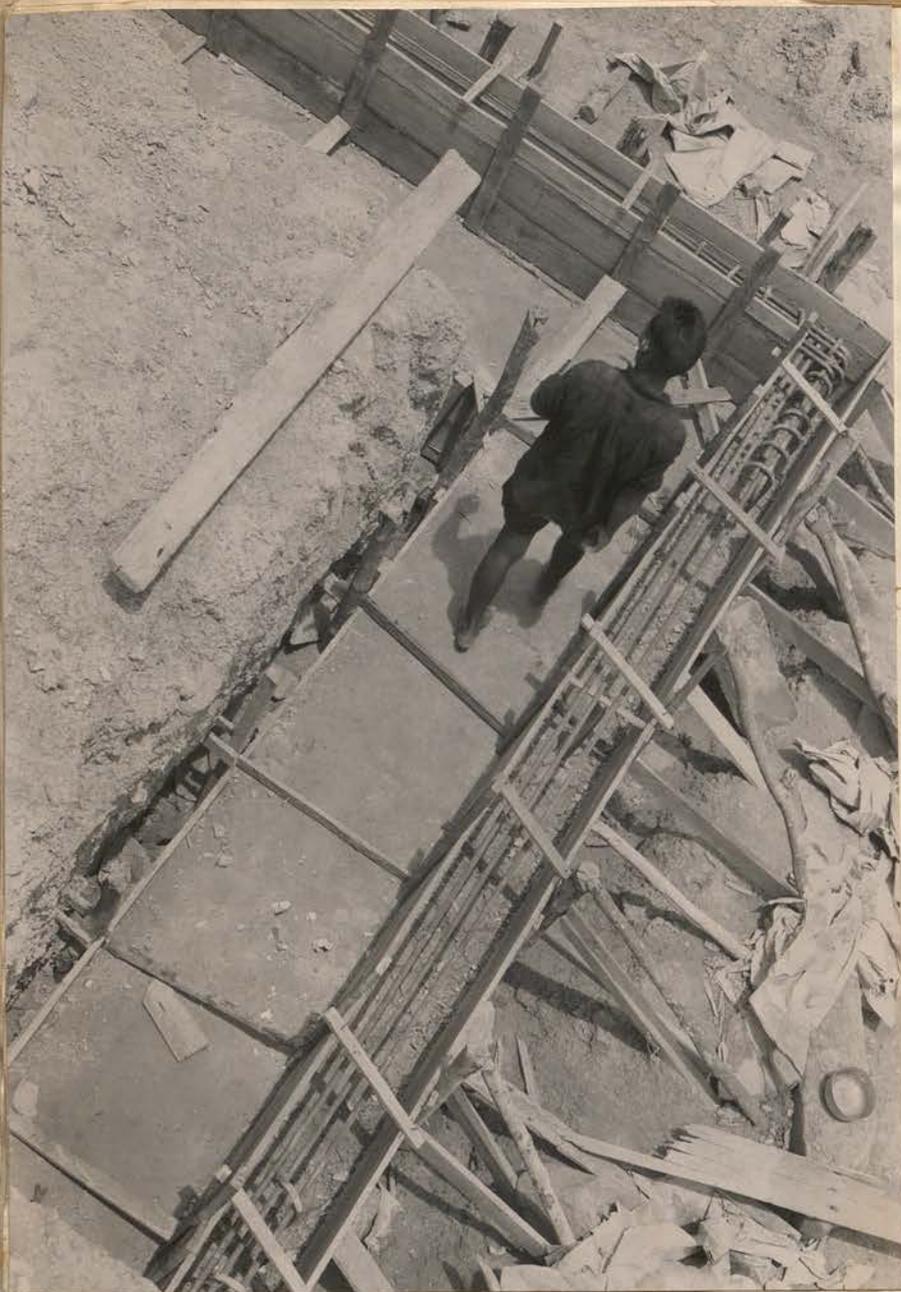
Nº 53 - ANGKOR -VAT.
Chaussée Ouest - Perron Sud - Ferrail-
lage du deuxième élément de la semelle
de béton - mur Ouest.
Cl. B.P.G. (6 xç9)
Le 23 Mai 1960

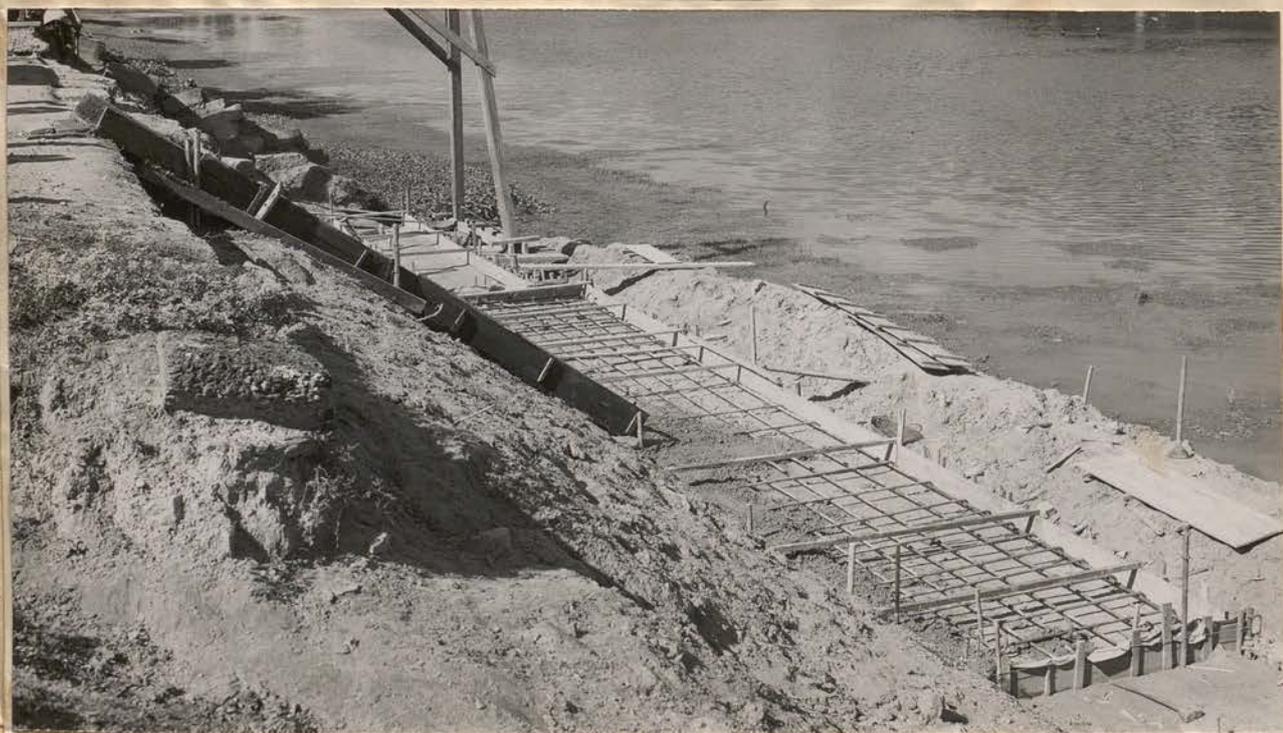
Nº 869I - ANGKOR - VAT.
Douve Ouest - Gradins Est - Partie Sud
Ferrailage de la semelle des deux per-
rons Sud et de la base des gradins -
Vue vers Sud-Ouest.
Le 1er JUIN 1960

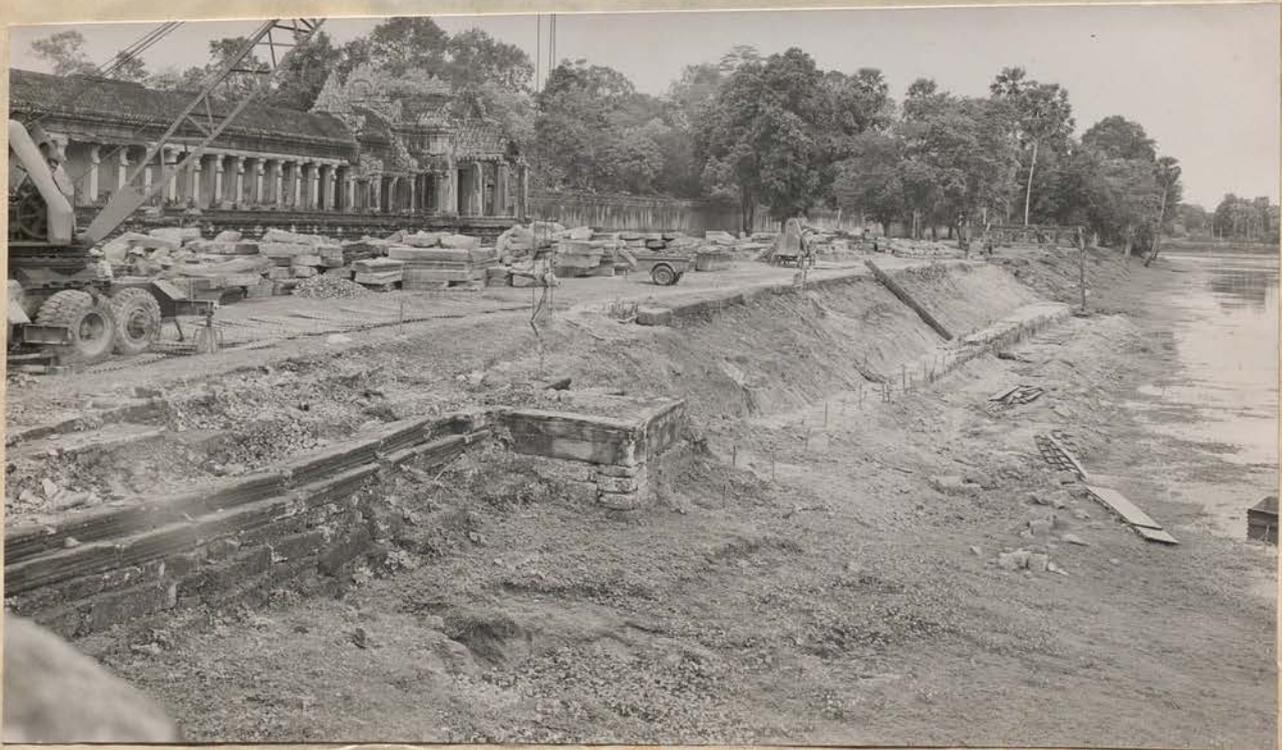
N° 8698 - ANGKOR - VAT.
 Douve Ouest - Gradin Sud - dépose et
 coulage de la semelle de béton; Etat
 des travaux - Vue vers Sud.
 Le 8 Juin 1960
