RAPPORT SUR LES TRAVAUX EXECUTES DANS LE GROUPE  
D'ANGKOR PENDANT LE MOIS DE DECEMBRE 1951.

Siemréap, le 31 Décembre 1951  
Le Conservateur d'Angkor,

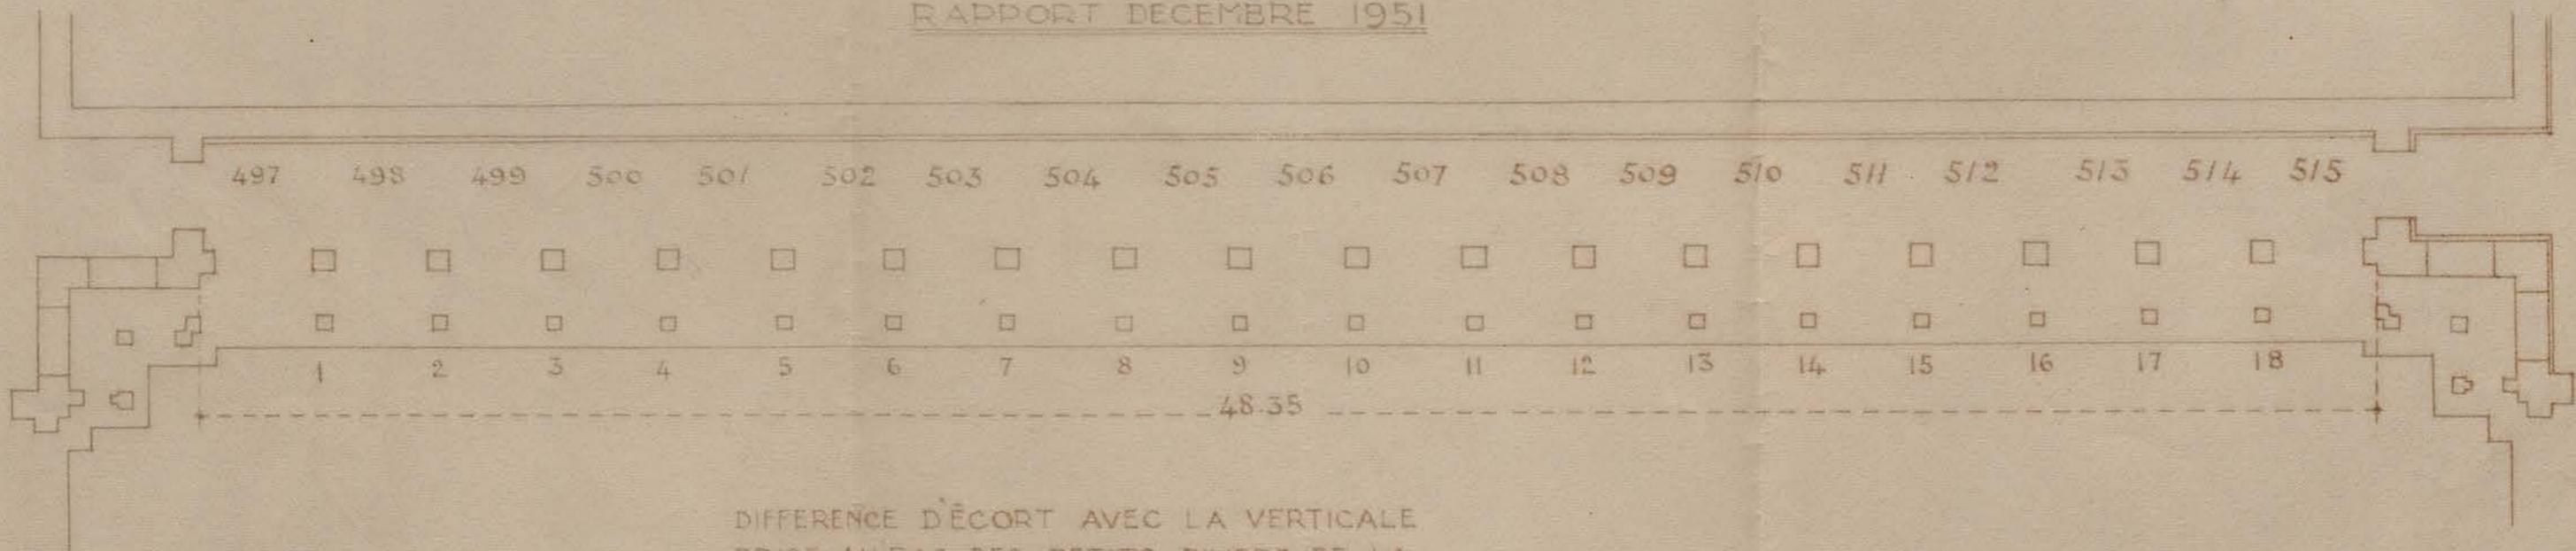
117

A mon avis personnel l'urgence de ce dernier travail ne s'imposait pas absolument: le dessin n°II7 donne l'écart avec la verticale constaté à la base des piliers.

Les chiffres en millimètres sont pris entre la base du fil à plomb appliqué contre le chapiteau en haut et le parement de base du pilier en dévers, c'est-à-dire en surplomb vers l'extérieur sur une hauteur de 1m60. Les piliers sont numérotés en partant du centre et se dirigeant vers le Sud.

On peut voir que le mouvement de renversement vers l'extérieur s'accroît vers le milieu de la galerie et qu'il atteint son maximum (7 centimètres) aux piliers 9, 10 et 11, il redevient minime aux extrémités.

DIFFERENCE D'ÉCART AVEC LA VERTICALE  
 PRISE AU BAS DES PETITS PILIERS DE LA  
 DEMI GALERIE

1 = 16 <sup>m/m</sup>	10 = 70 <sup>m/m</sup>
2 = 10 <sup>m/m</sup>	11 = 70 <sup>m/m</sup>
3 = 20 <sup>m/m</sup>	12 = 46 <sup>m/m</sup>
4 = 35 <sup>m/m</sup>	13 = 35 <sup>m/m</sup>
5 = 45 <sup>m/m</sup>	14 = 28 <sup>m/m</sup>
6 = 50 <sup>m/m</sup>	15 = 17 <sup>m/m</sup>
7 = 50 <sup>m/m</sup>	16 = 22 <sup>m/m</sup>
8 = 56 <sup>m/m</sup>	17 = 36 <sup>m/m</sup>
9 = 70 <sup>m/m</sup>	18 = 18 <sup>m/m</sup>

On dépose actuellement les assises du haut par doubles travées en commençant par le Sud.

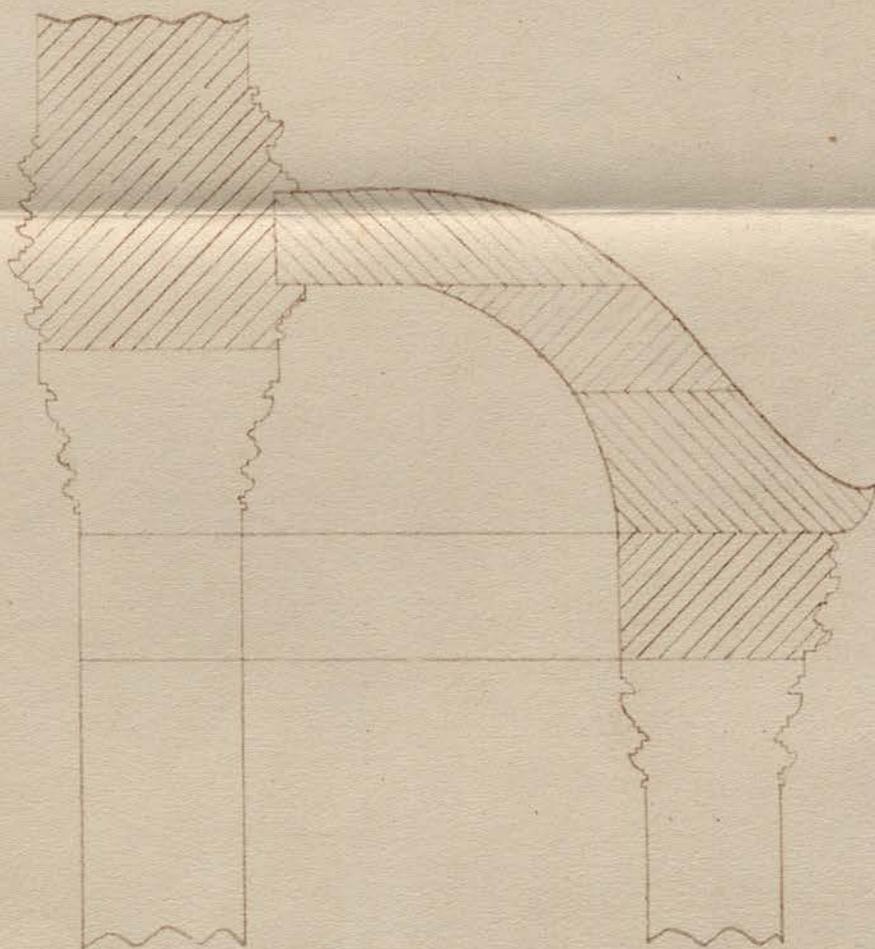
119

DÉTAIL DE LA DEMI-VOUTE  
DE LA GALERIE OUEST AILE SUD
