ECOLE FRANCAISE D'EXTREME-ORIENT

Conservation du Groupe d'Angkor

RAPPORT SUR LES TRAVAUX EXECUTES PENDANT LE MOIS
DE JUILLET 1935.

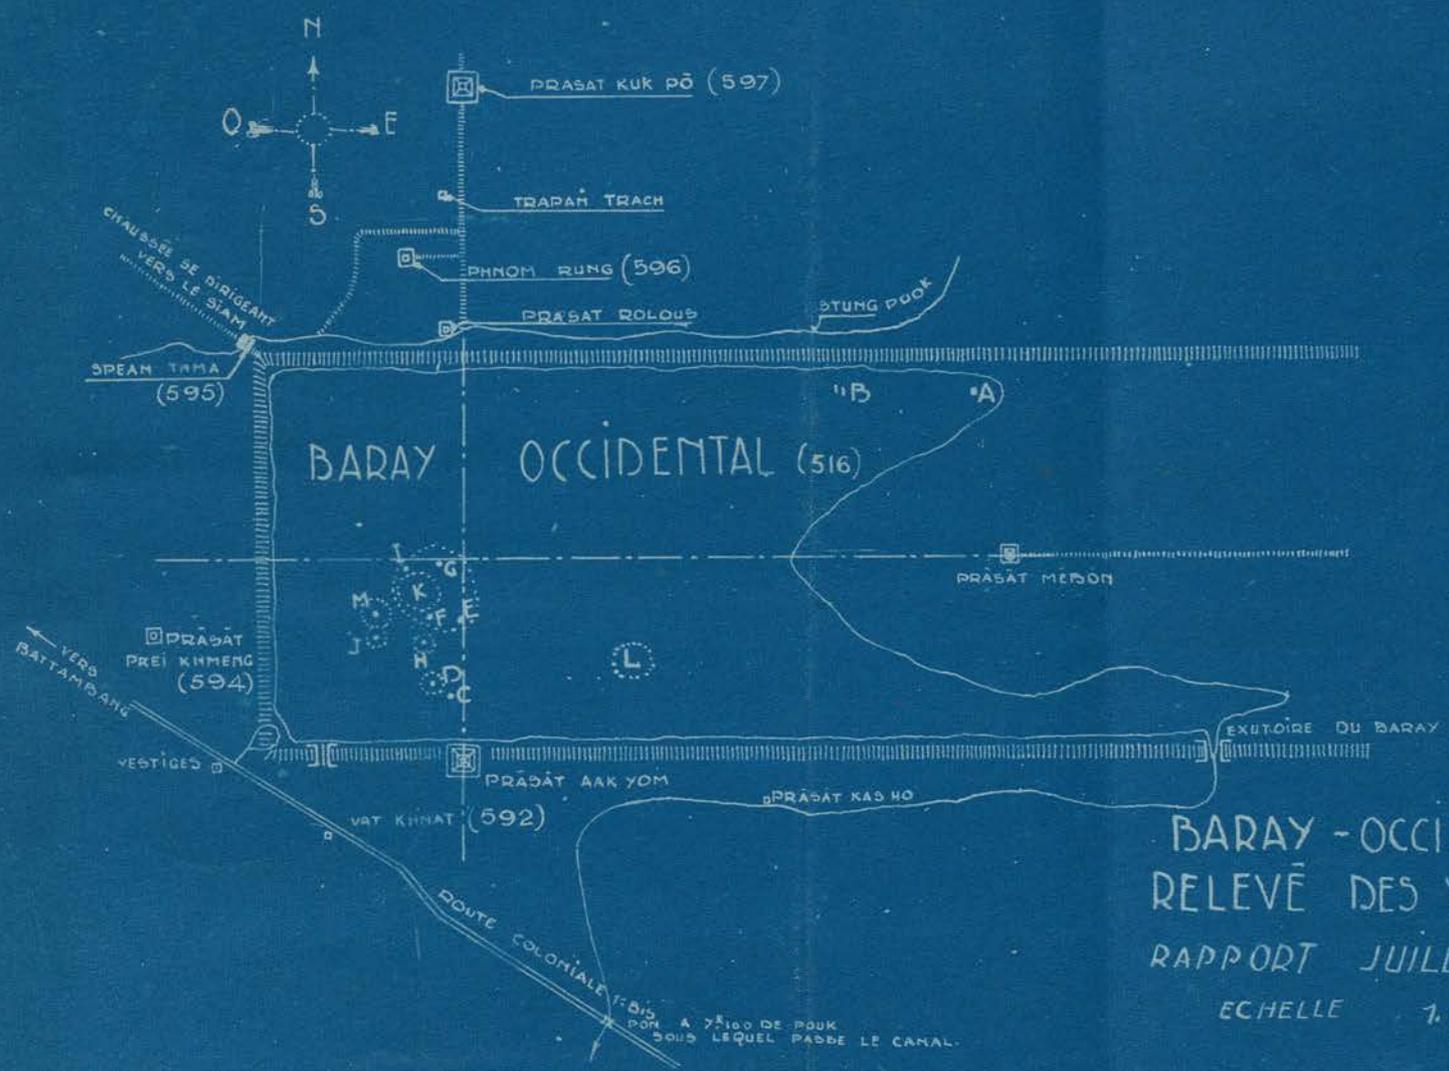
BARAY - OCCIDENTAL
RELEVÉ DES VESTIGES
RAPPORT JUILLET 1935
ECHELLE 1:40.000^E

J'ai trouvé dans les dessins laissés par Trouvé le calque, préparé pour les tirages, des plans de trois endroits où furent retrouvés des vestiges de murs et dallages en briques (croquis 3 et 4); le matériel de tirage étant enfermé dans un hangar mis sous scellés ces croquis seront envoyés quand je pourrai disposer de ce matériel.-
