CONSERVATION
D' ANGKOR

TRAVAUX DE L' ANNEE
1965

B. P. GROSLIER

BAPHUON

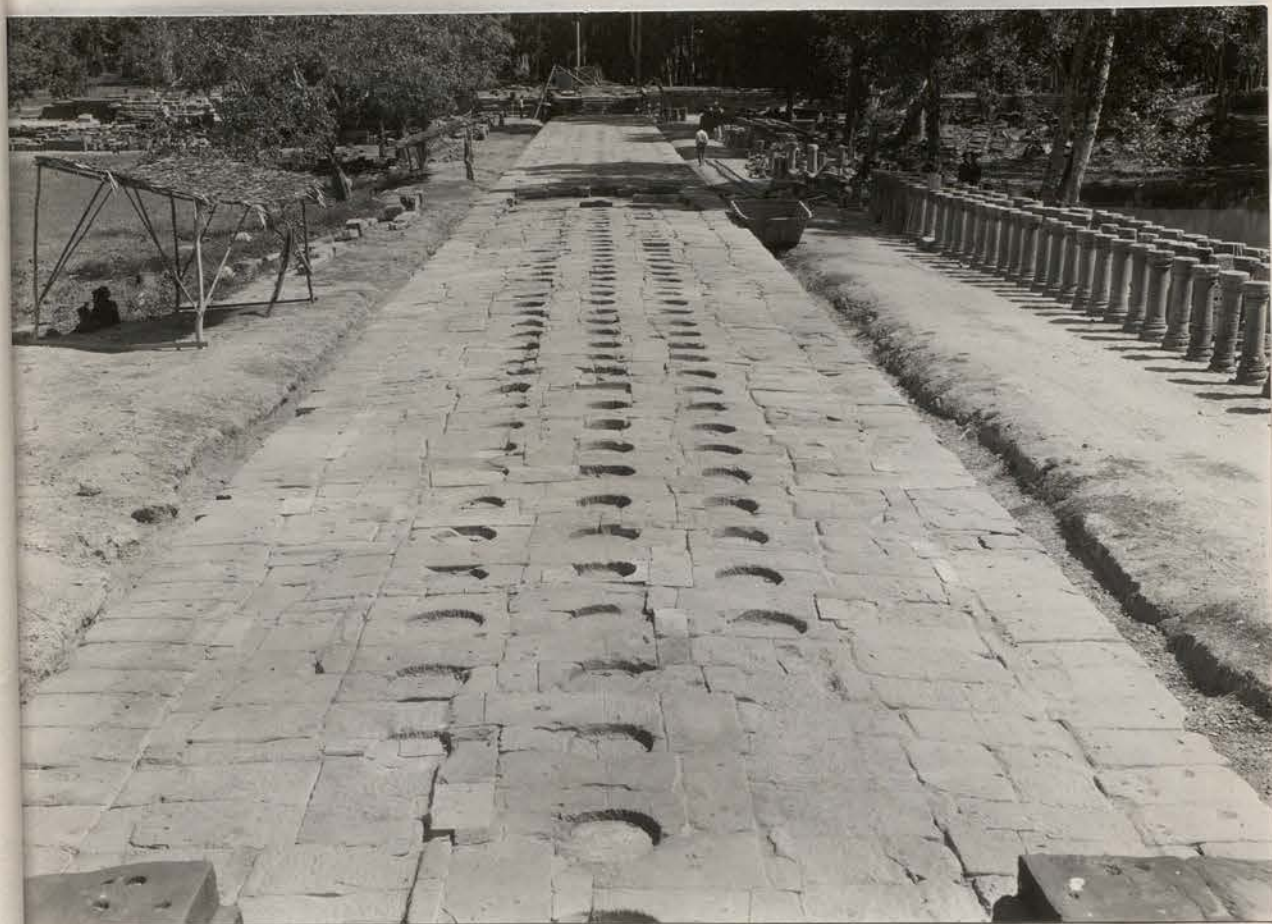
RAP.1965/Pl.1

A - Baphuon. Chaussée Est. Section Est. Vue vers Est.
Bahut et Dallage reconstitués. 15/1/65 (Ph.13x18 n°10.096)

Sur les fondations créées en 1964, nous avons reposé le bahut et le dallage de base de la section orientale de cette chaussée. Ce travail, aussi soigné que possible, a été achevé à la fin de janvier 1965 (ph I3 x I8 n° I0096)-Planche 1,A). Grand soin a été pris d'assurer le drainage en surface dans la mesure du possible, par de minces filets d'écoulement ménagés au long des joints d'origine.

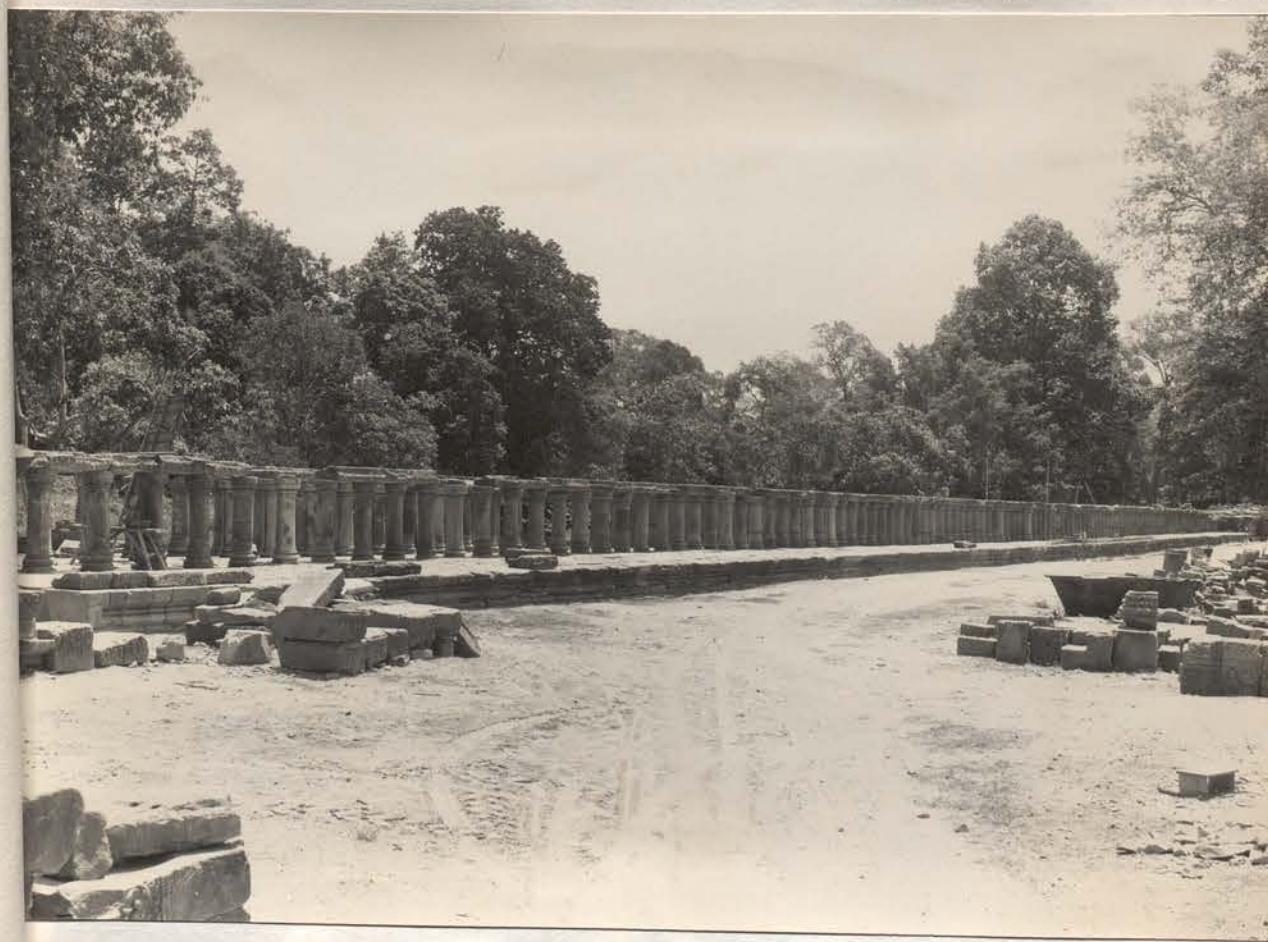
B- Baphuon. Chaussée Est. Section Est. Vue vers Sud-Ouest.
Remontage des colonnes. - 29 Avril 1965(Ph.13x18 n°10.130)

Sur ce dallage on a reposé toutes les colonnes originales qui pouvaient encore être utilisées. Comme pour la section occidentale, ces colonnes ont été percées de haut en bas au Cobra, et scellées dans les fondations par un axe en fer de \varnothing 12 ennoyé dans du mortier de ciment. Les manques dangereux du point de vue de la solidité ont été comblés en grès reconstitué sur tenons et armature de grillage métalliques, chaque reprise étant marquée franchement d'un cerne légèrement incisé.

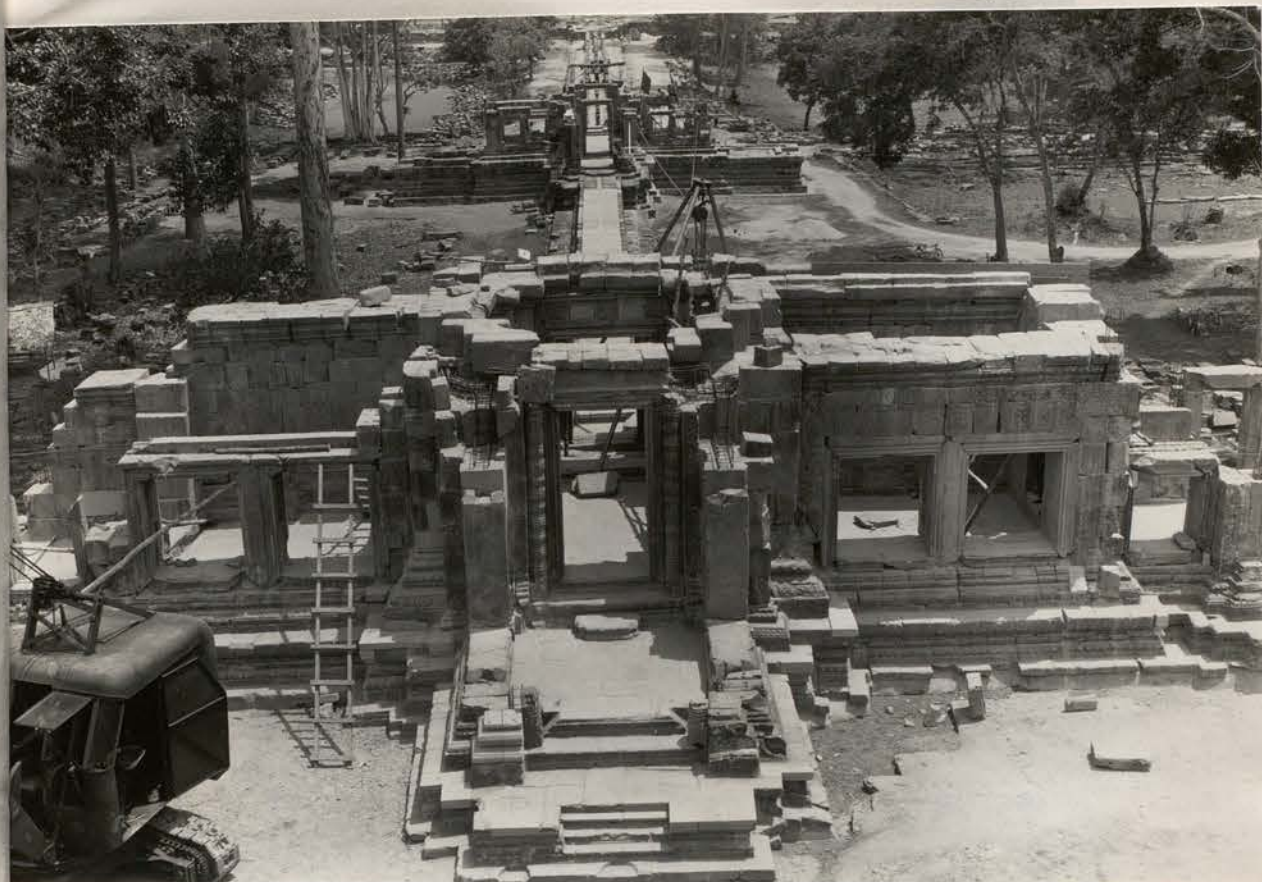
RAP. 1965/Pl. 3

A - Baphuon. Premier Etage. Pavillon axial Est. Vue vers Ouest.
Confortations créées au niveau de la corniche principale
12 mars 1965 (Ph. 13x18 n°10.120)

La reconstruction de cet édifice, qui avait atteint à la fin de 1964 l'arase des traverses supérieures des fenêtres, a été poursuivie. Pour les ailes principales Nord et Sud, une poutre en B.A. (6 fers de \varnothing 12 avec cadres de \varnothing 8 tous les 25 cm, sur une section de 20 x 20 cm) a été coulée dans le logement original des poutres de bois en fourrure, au dessus des fenêtres. Pour le corps central du pavillon une poutre identique a été disposée au-dessus de la traverse supérieure des cadres de portes, remplaçant là toujours l'ancienne fourrure de bois. Mais les logements de celle-ci ont été rendus continus sur tout le périmètre de telle sorte que cette poutre agit comme frette. Dans son ferrailage ont été accrochés des cadres (même armature et section) destinés d'une part à supporter les linteaux décoratifs Est et Ouest, d'autre part à saisir les couvertures des porches Est et Ouest. La photo I3 x I8 n° IOI20 illustre ces dispositifs (Pl. 4, A).

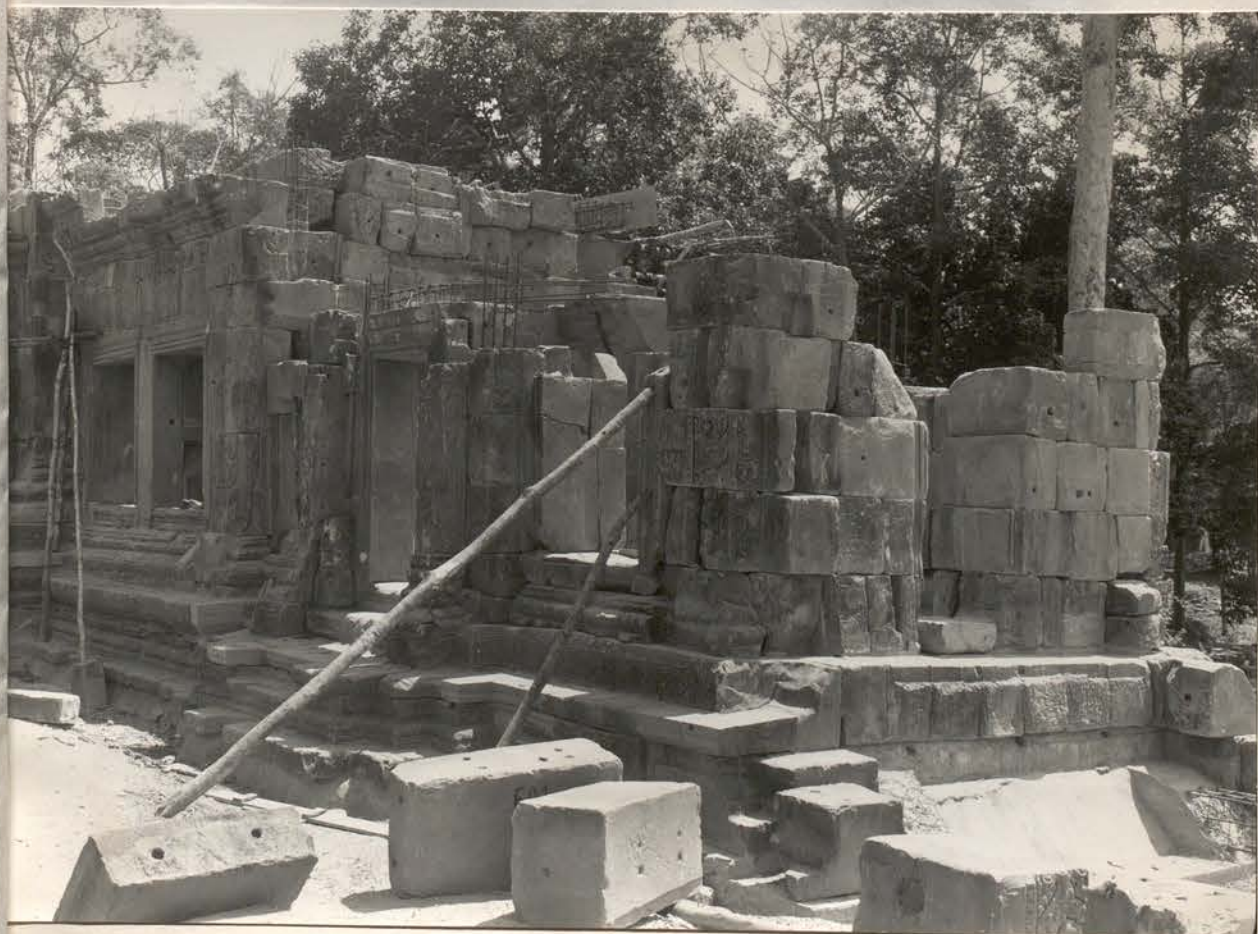
B - Baphuon. Premier Etage. Pavillon axial Est. Aile Sud.
Angle Sud-Ouest. Vue vers Nord-Est. Dispositifs internes
de confortation - 29 Avril 1965 (Ph. 13 x 18 n°10.127)

avec la galerie haute, des potelets en B.A. ont été montés pour venir s'accrocher dans la longrine insérée au-dessus la corniche de cette dernière (voir infra) rendant ainsi tout le système solidaire (photo I3 x I8 n° IO.I27, Pl. 3, B).

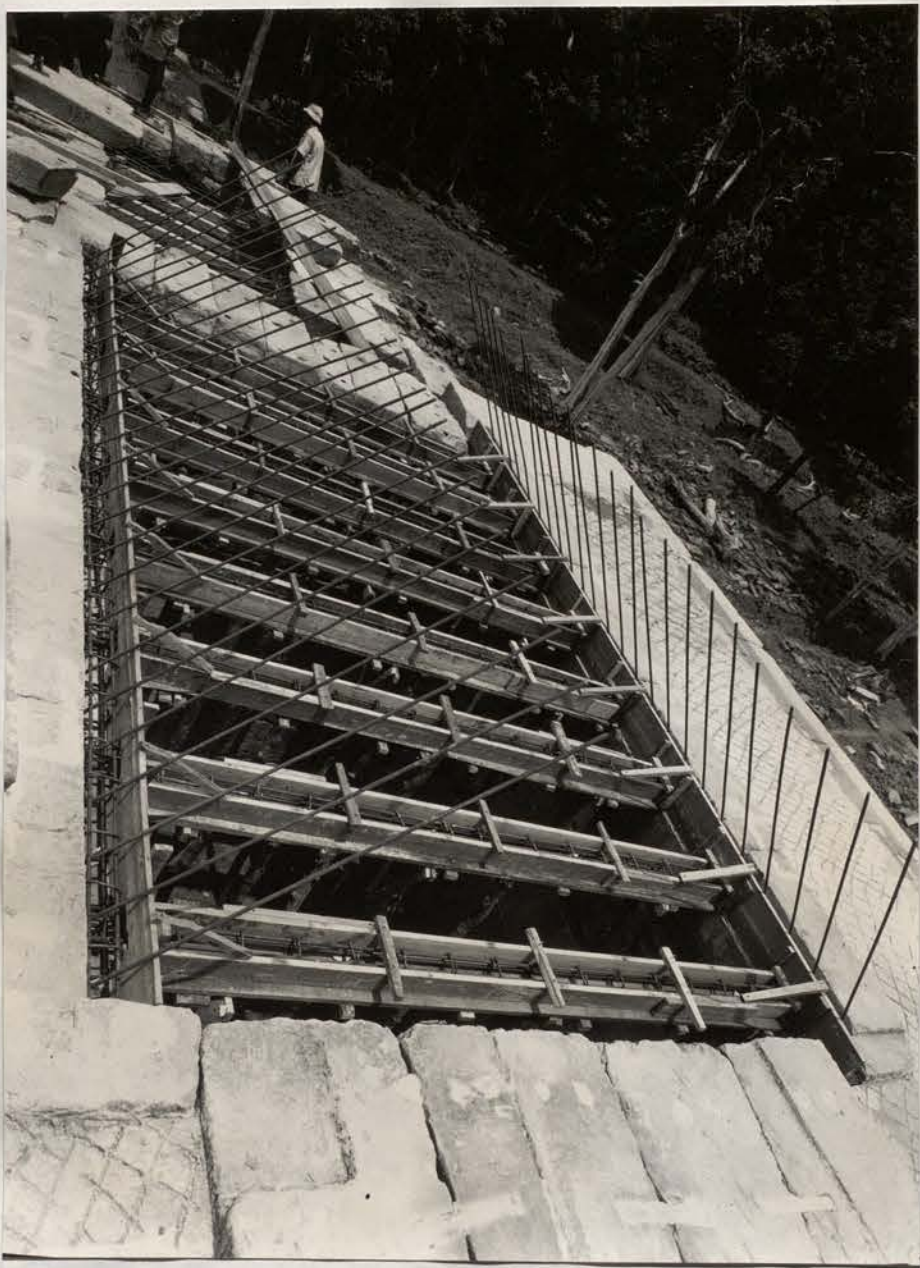
RAP. 1965/P1.4

A - Baphuon. Premier Etage. Pavillon axial Est. Ailes Sud vers Nord vers Nord-Est. Ferrailage des contre-voûtes et des solives de plafond.- 15 Septembre 1965
(Ph.13 x 18 n° 10.190)

La disposition en est la suivante. Sur la corniche intérieure repose un cadre en B.A. (3 fers de \varnothing I2, en section triangulaire, avec cadres de \varnothing 8 tous les 20cm). Dans ce cadre sont prises les poutres en B.A. (même armature) constituant les solives du faux plafond, et un réseau de fers de \varnothing IO en maille de 20 x 20mm, qui formera l'armature de la contre-voûte. (ph. I3 x I8 n° IOI90, Pl 4, A).

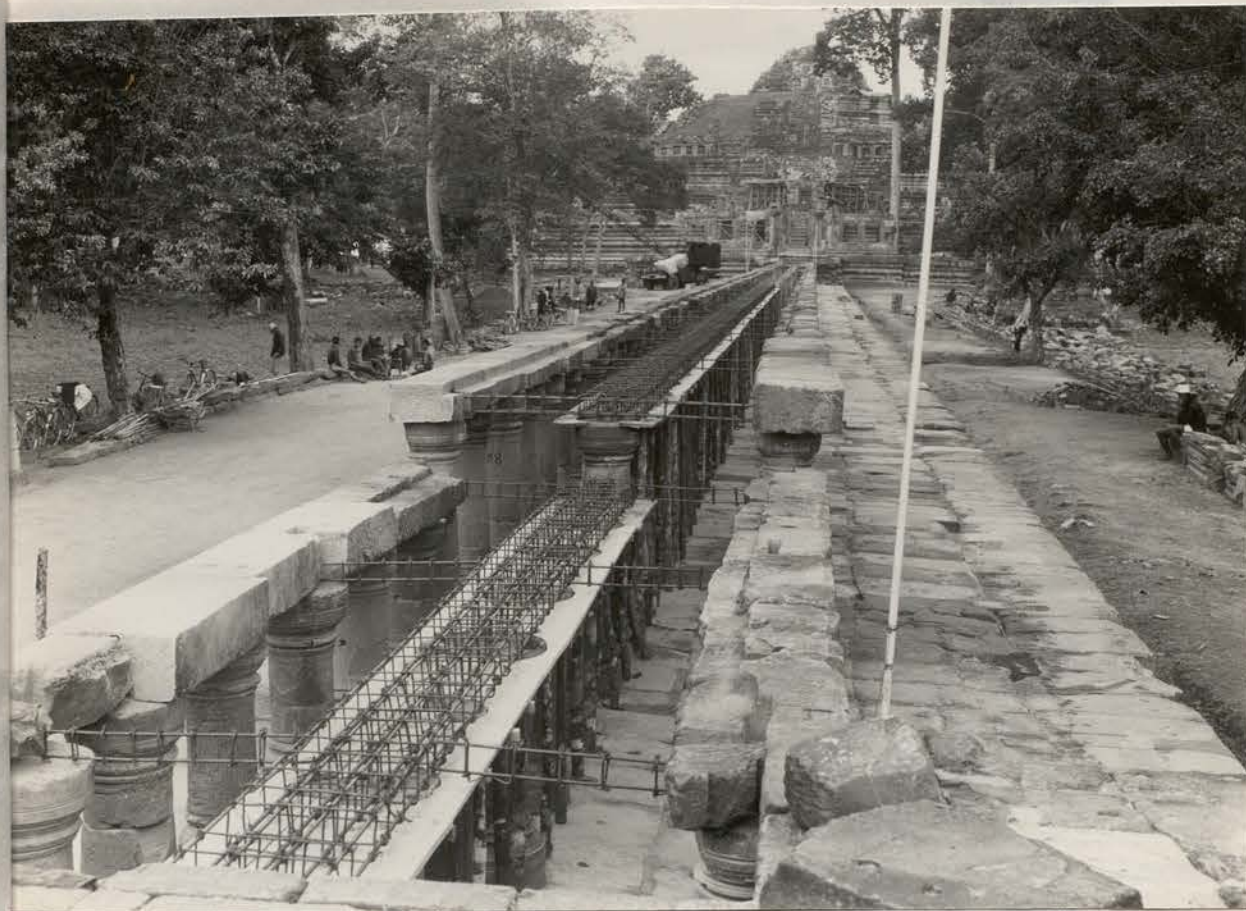
A - Baphuon. Chaussée Est. Section Est. Vue vers l'Ouest.
Ferrailage de l'architrave axiale.
10 Avril 1965 (Ph. 13x18 n°10.123)

A la ligne axiale des architraves, on a substitué, selon le principe adopté pour la section occidentale de cette même chaussée, une poutre en béton armé, qui assure la rigidité du système. Tous les trois entre-colonnements, ou, s'il existe un point faible : à la demande, des poutrelles transversales en B.A. vont accrocher architrave et colonnes latérales. L'ossature de ce dispositif est illustrée par la ph. I3 x I8 n° IOI23 (Pl. 2, A).

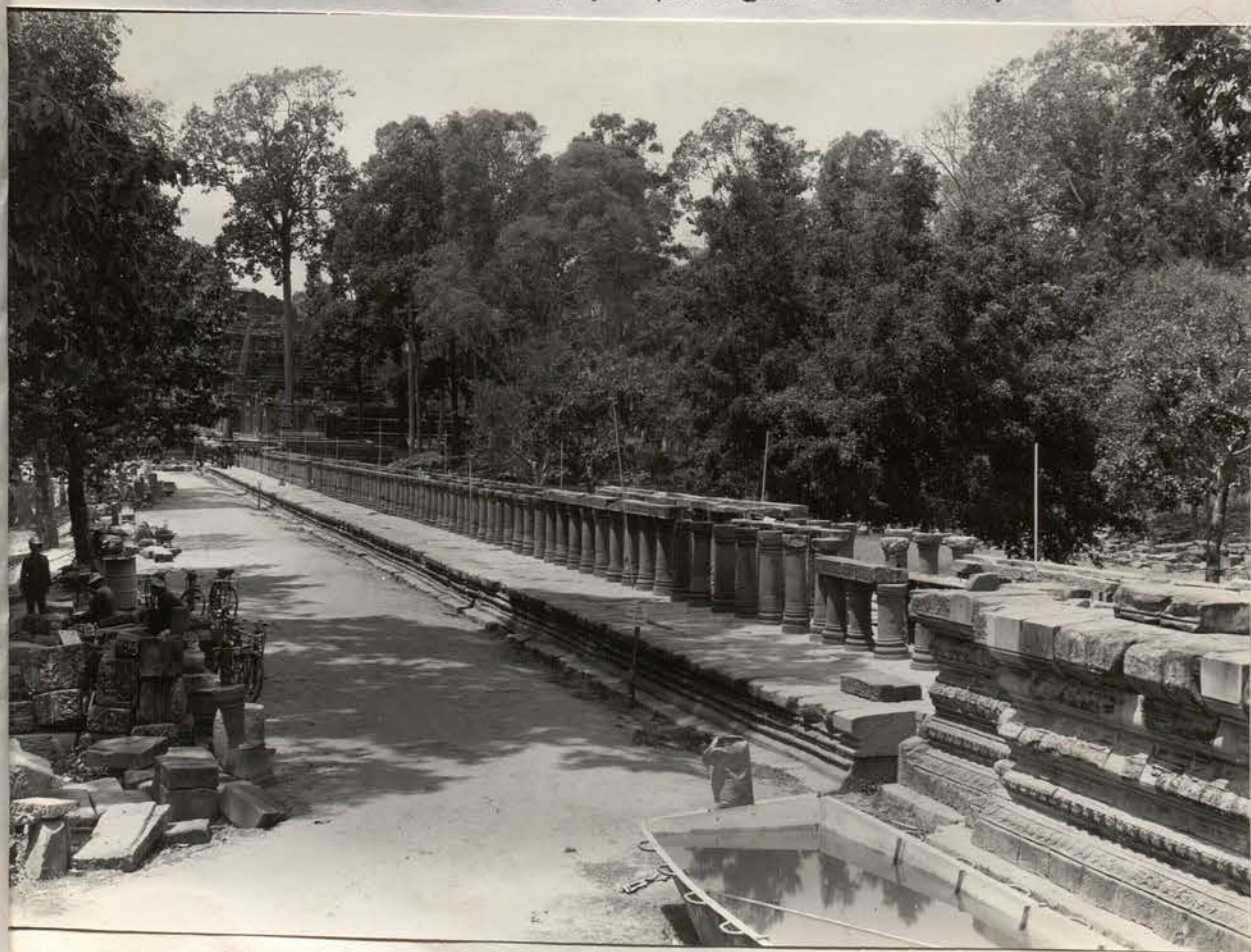
B - Baphuon. Chaussée Est. Section Est. Côté Sud. Vue vers
Nord-Ouest. Colonnes reposées.
12 Mars 1965 (Ph. 13x18 n°10.121)

Ainsi aura été finalement restituée une des composantes essentielles du Baphuon, et en fait une des plus belles entrées de l'architecture Khmère (ph. I3 x I8 n° IOI2I, Pl 2, B).

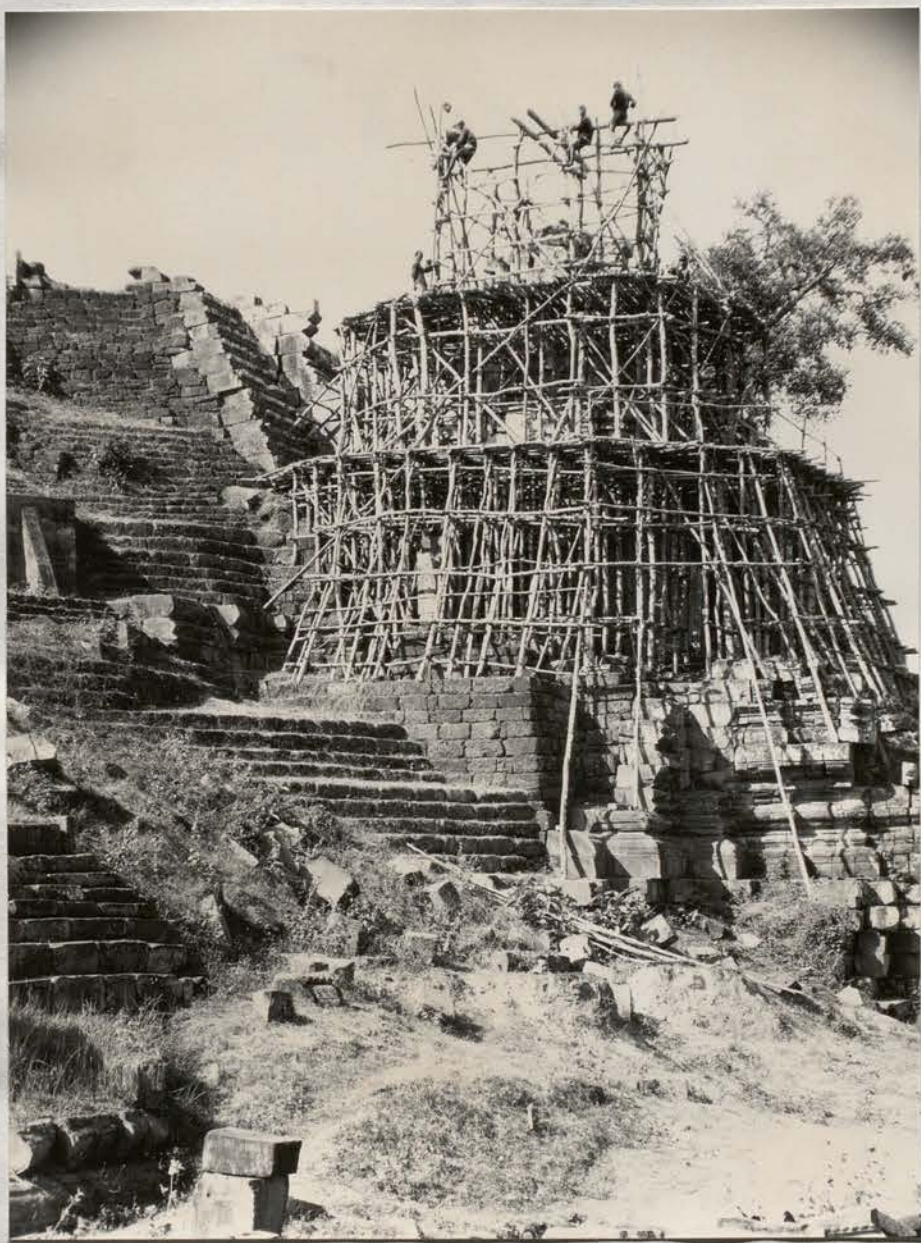
RAP. 1965/Pl. 9

Baphuon - Deuxième étage. Pavillon axial Nord. Vue vers
le Sud-Ouest. Dépose en cours.
26 janvier 1966 (Ph. 13x18 n°10.215)

De même que nous avons en 1963 démonté le pavillon axial Sud de ce niveau, il fallait, avant d'entreprendre la reconstruction de cet étage, prévue à partir de 1966, déposer le pavillon axial Nord. Dangereusement disloqué, menacé à sa base orientale par le grand effondrement de l'angle Nord-Est, le démontage était aussi urgent que délicat. Après la prise de quelques photos supplémentaires de cet édifice dans son état avant dépose (cl. I3 x I8 n° IOI95, IOI96, IOI97) un échafaudage offrant toute sécurité a été dressé et la dépose a été entreprise, dès le début de la saison sèche (novembre). Elle a été menée avec des treuils et a progressé sans à-coups. Les blocs déposés, évacués par tracteur, ont été entreposés dans le champ d'épandage Sud, dûment repérés sur le plan de stockage de ce secteur. Les faces sculptées ont été, dans la mesure du possible, mises contre la terre pour les protéger de tout choc et faire mourir les lichens qui les défigurent et les corrodent. En décembre, la dépose avait atteint l'arase supérieure du premier faux-étage. (ph. I3 x I8 n° IO2I5, Pl. 9).

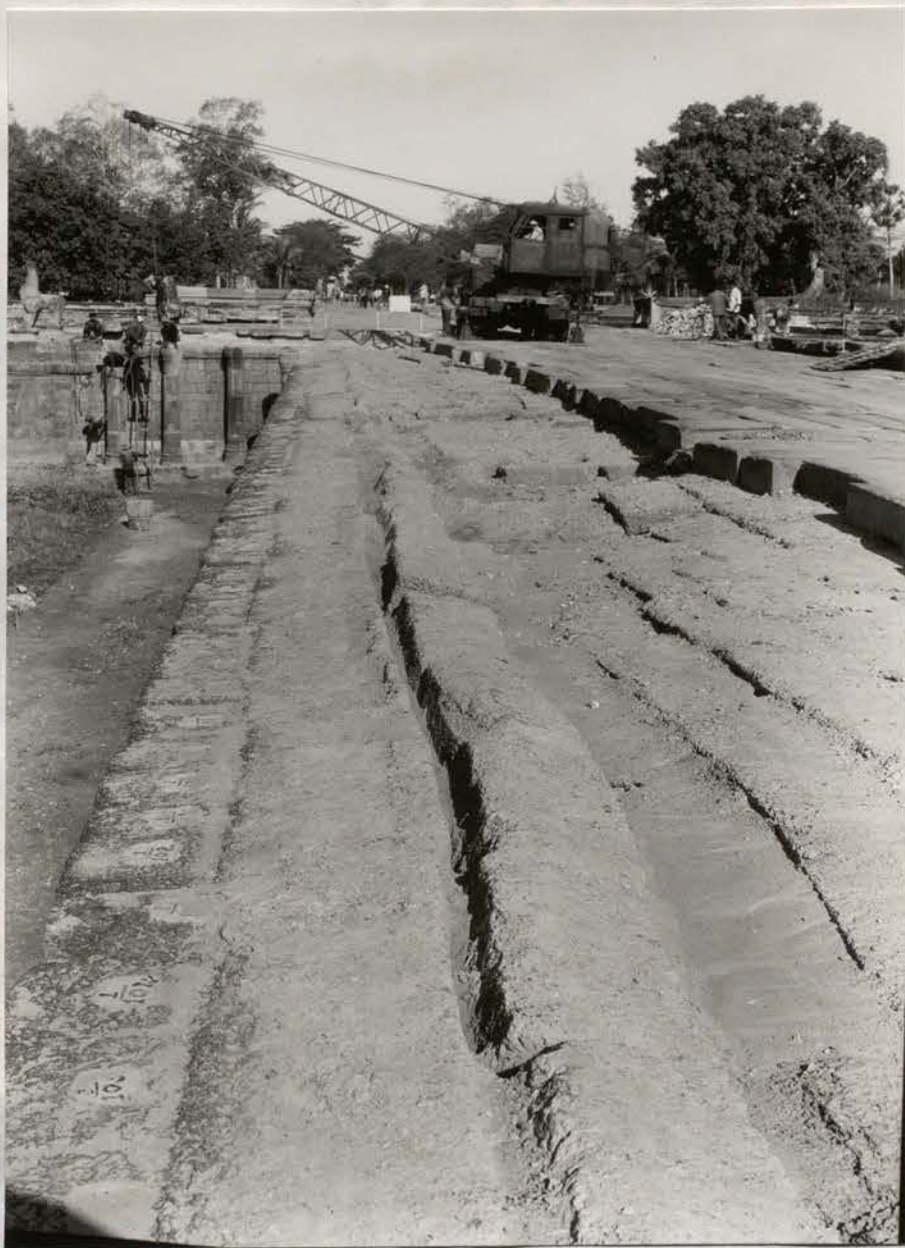
Nous avons ensuite entamé le démontage et la réfection intégrale de la moitié Sud de la section Est de la chaussée. Comme on l'a dit en 1962, cette reprise était inéluctable, le mur de soutènement rongé à la base, et le remblai intérieur, miné par les eaux de pluies, ne pouvant que s'effondrer à plus ou moins brève échéance, comme cela avait été le cas en 1954 sur la moitié Nord. De fait, dès que le dallage de grès a été déposé, on a vu apparaître dans son assise de fondation, en latérite, une fissure courant tout le long des 100m. de cette section de la chaussée, et prémonitoire de son sort si nous l'avions abandonnée à elle-même (ph. 13x18 n°10.134 et 10.135) (Pl.17)

Angkor Vat. Chaussée Ouest. Section Est. Moitié Est, vue
vers Ouest. Faille en tête du mur dans la
fondation de latérite.
15 Mai 1965 (Ph. 13x18 n° 10.134)

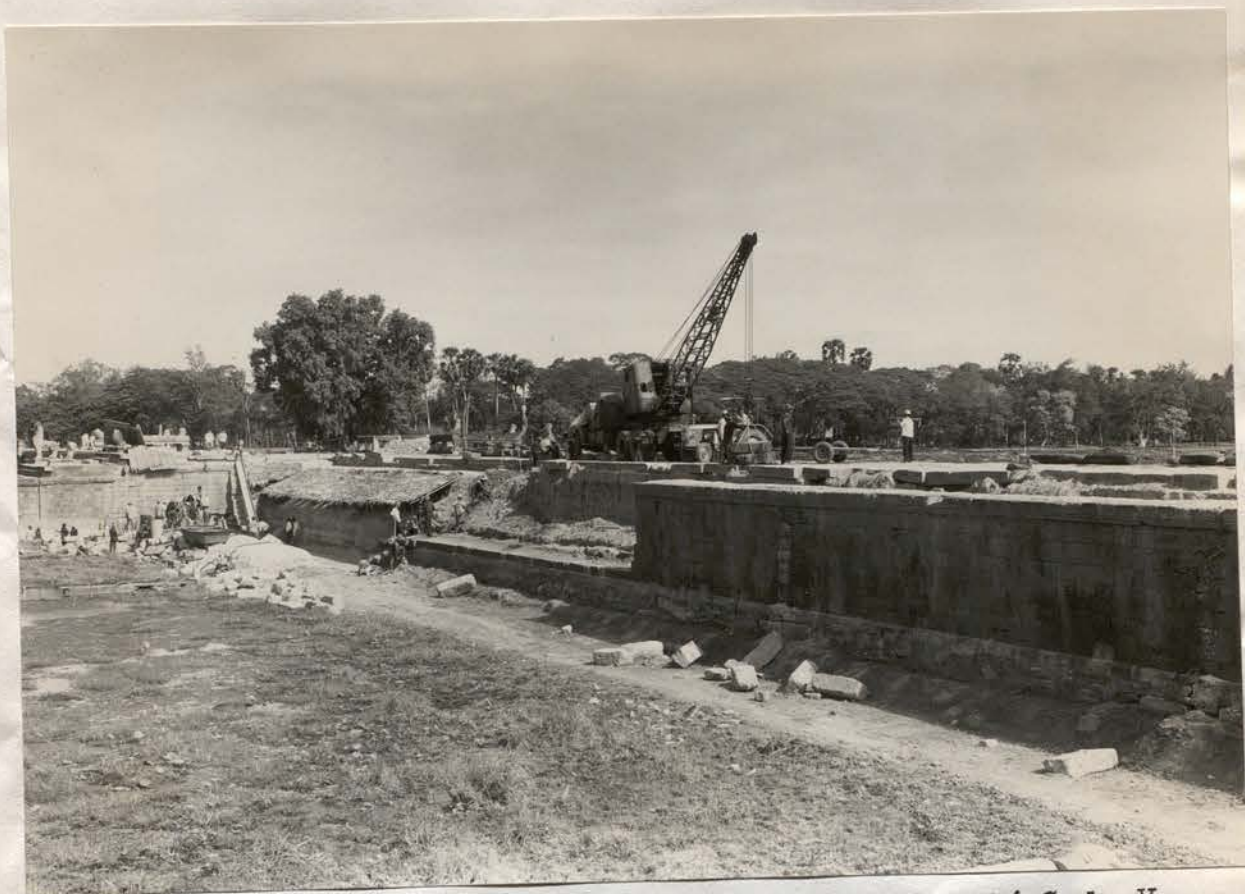
A- Angkor Vat. Chaussée Ouest. Section Est. Moitié Sud. Vue vers Nord-Ouest. dépose. batardeau et toiture de protection. 8 juin 1965 (Ph. 13x18 n°10.154)

La dépose intégrale s'est poursuivie à un rythme, accéléré. Au fur et à mesure qu'elle s'effectuait, un batardeau élevé avec les déblais de sable venait protéger la base des infiltrations, et une couverture en paillotte empêchait les orages de raviner le remblai taillé à vif. Grâce à ces précautions le travail n'a nullement été interrompu par le début des pluies (ph. 13x18 n°10.152 à 10.154) (Pl. 18,A).
