Siemreap, le 3 Octobre 1931.
ECOLE FRANCAISE D'EXTREME-ORIENT.

Conservation d'Angkor

RAPPORT SUR LES TRAVAUX EXECUTES DANS LE GROUPE
D'ANGKOR PENDANT LE MOIS DE SEPTEMBRE 1931
RAPPORT SUR LES TRAVAUX EXECUTES DANS LE GROUPE
D'ANGKOR PENDANT LE MOIS DE SEPTEMBRE 1931

RAPPORT SUR LES TRAVAUX EXECUTES DANS LE GROUPE
D'ANKOR PENDANT LE MOIS DE SEPTEMBRE 1931

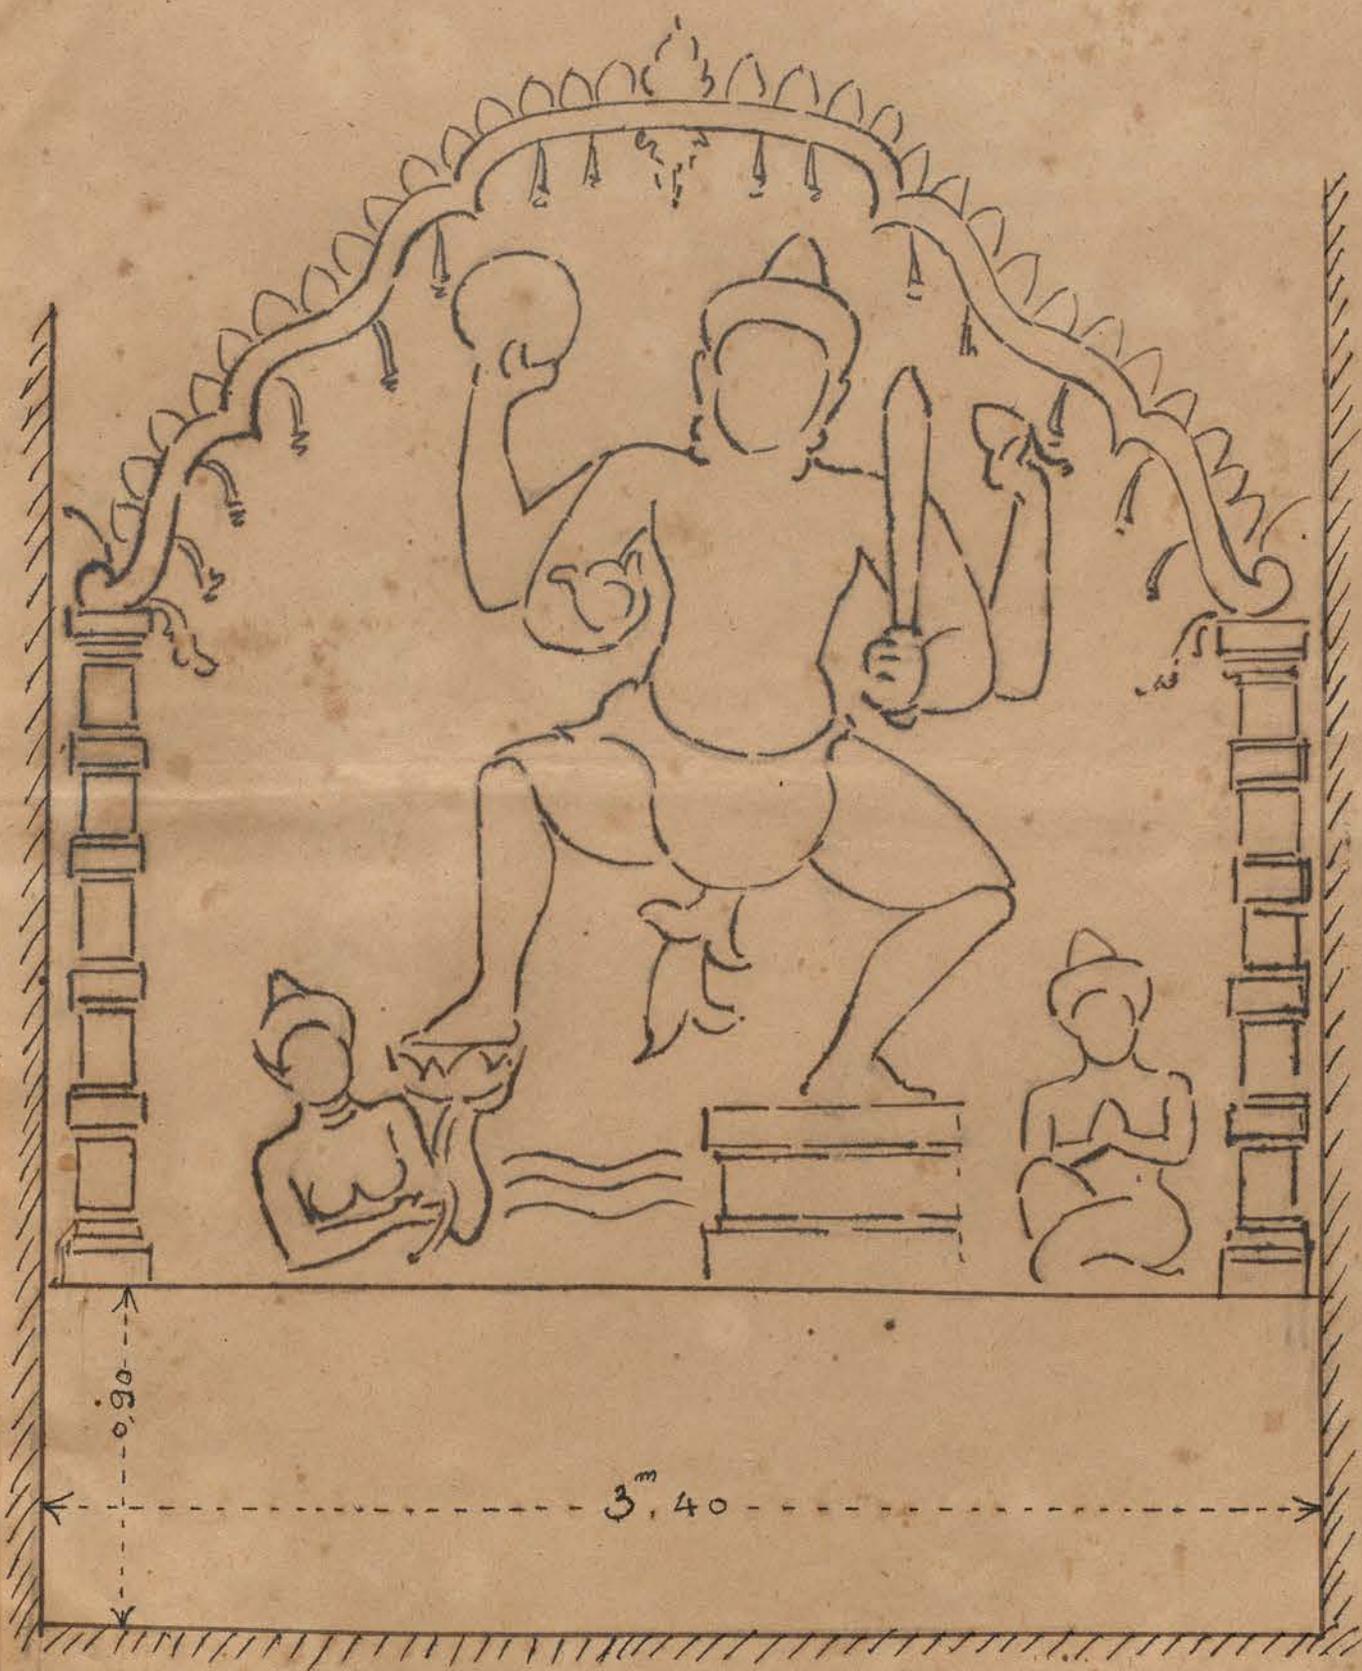
Croquis n:1.
(voir Photo 2424)

Dans un dessein de comparaison j'ai pris au magnésium car l'obscurité intérieure ne se prête pas à la pose, les photos 2424, 2425 et 2426 des trois bas-reliefs du sanctuaire central: mais le manque de recul ne m'a permis de prendre que le sujet principal et pour donner une idée de l'ensemble je joins deux croquis schématiques n°1 et 2 des bas-reliefs Sud et Nord.
