RAPPORT SUR LES TRAVAUX EXECUTES
DANS LE GROUPE D'ANGKOR PENDANT LE MOIS DE NOVEMBRE 1954

**PRAH KHAN
GOPURA III NORD**

PROJET GENERAL DE REPOSE

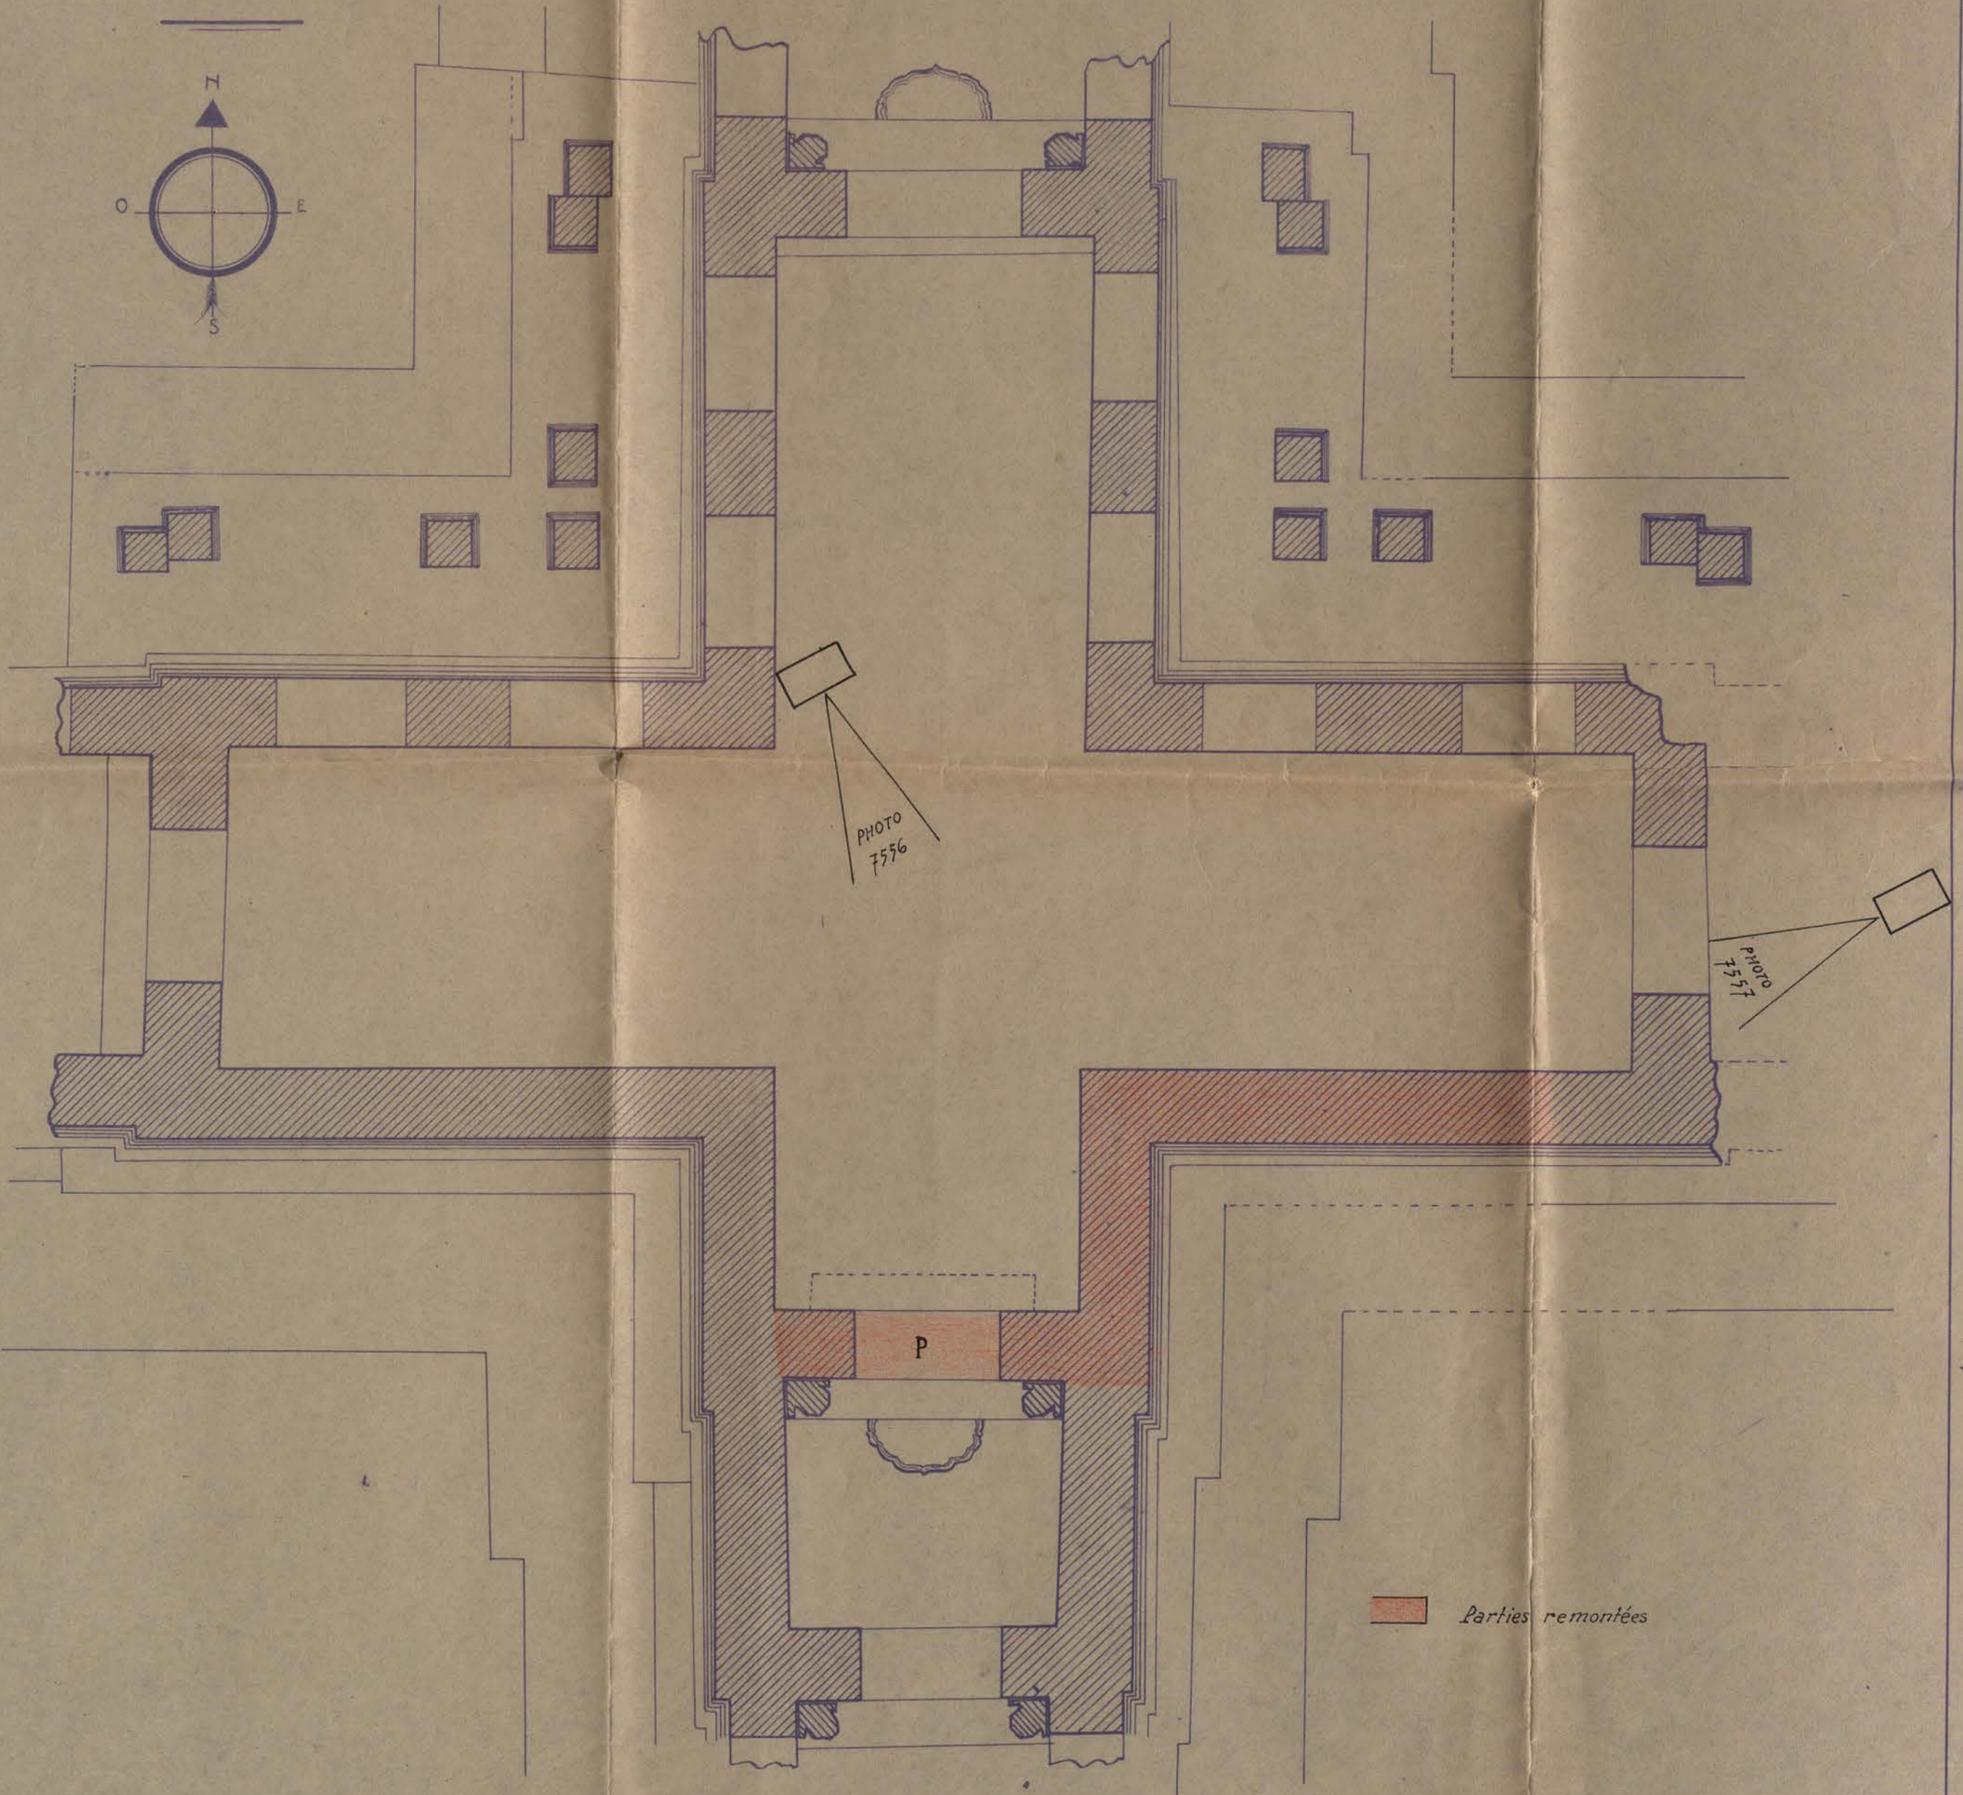
Après remise de niveau et bourrage au béton sous l'assise en grès du mur Est, le seuil de la porte P (voir plan) a été remis en place, les jambages de cette même porte dressés, le linteau remonté, et les diverses assises surmontant le semblant d'arc de décharge posées. La remontée du mur partie Est, côté Sud, est menée parallèlement. Les photos n° 7556 et 7557 donnent l'aspect actuel. (voir le plan n° 178 pour la succession des travaux et les angles de prise de vue des photos).

PROJET DE REPOSE

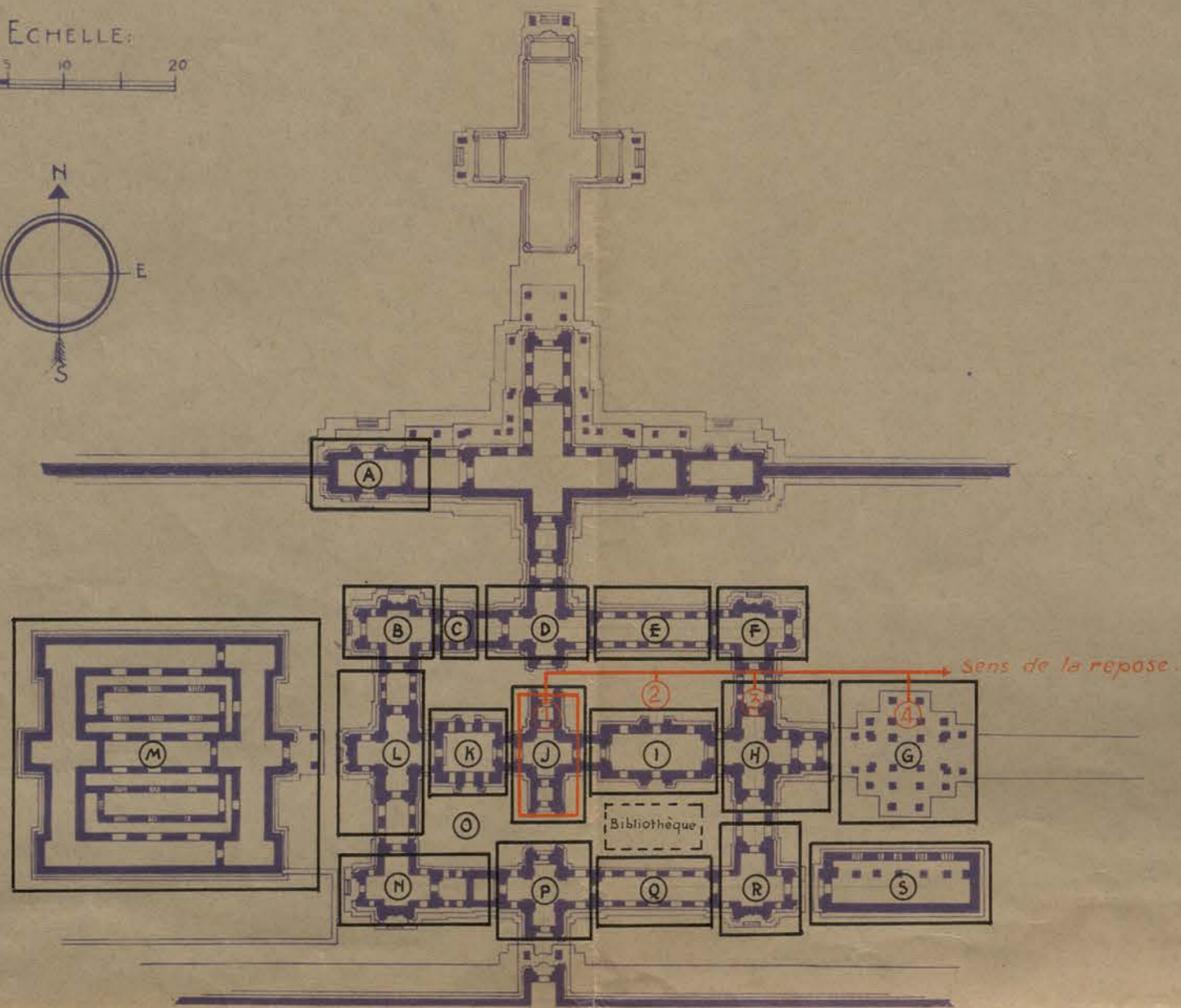
179

ETA DE CONSERVATION DES DIVERSES PARTIES CONSTITUANT LE GOPURA III NORD ET PROJET DE TRAVAUX

- A. Assez bon état général, la voûte manque
- B. Partie entièrement écroulée, à refaire entièrement
- C. Murs à repquer, la voûte en latérite s'est écroulée

- D. Passage à déposer entièrement, les racines du yao décapité qui le surmonte sont à enlever
- E. Partie saine jusqu'à la naissance de la voûte en latérite à reposer en partie

- F. A déposer, consolider et reposer, la voûte manque
- G. Partie complètement disloquée, base à reprendre, voûte à rechercher et à replacer
- H. Assise bonne, murs à déposer et à remonter

- I. Assise à reprendre, retrouver la voûte pour sa remise en place
- J. Partie en cours de repose
- K. Partie aux blocs très frustes à rejointoyer
- L. Murs de bonne tenue, partie de la voûte en latérite écroulée, à reprendre

- M. Murs de latérite envahis par la jungle, de gros arbres prennent appui sur les murs, l'ensemble paraît assez ruiné
- N. Murs d'une bonne tenue, voûte écroulée

- O. Curette jonchée de blocs de la voûte des parties J et K
- P. Ensemble bon, une partie de la voûte centrale s'est écroulée
- Q. Murs d'une bonne tenue, une partie de la voûte en latérite manque

- R. A rejointoyer et les blocs de la voûte à rechercher
- S. Salle en latérite. Certains blocs sont à resserrer, voûte à rechercher. La latérite a bien résisté aux intempéries.
