ECOLE FRANÇAISE D'EXTREME-ORIENT

CONSERVATION DU GROUPE D'ANGKOR

RAPPORT SUR LES TRAVAUX EXECUTÉS DANS LE GROUPE D'ANGKOR
PENDANT LE MOIS DE NOVEMBRE 1938

MÉBON-ORIENTAL

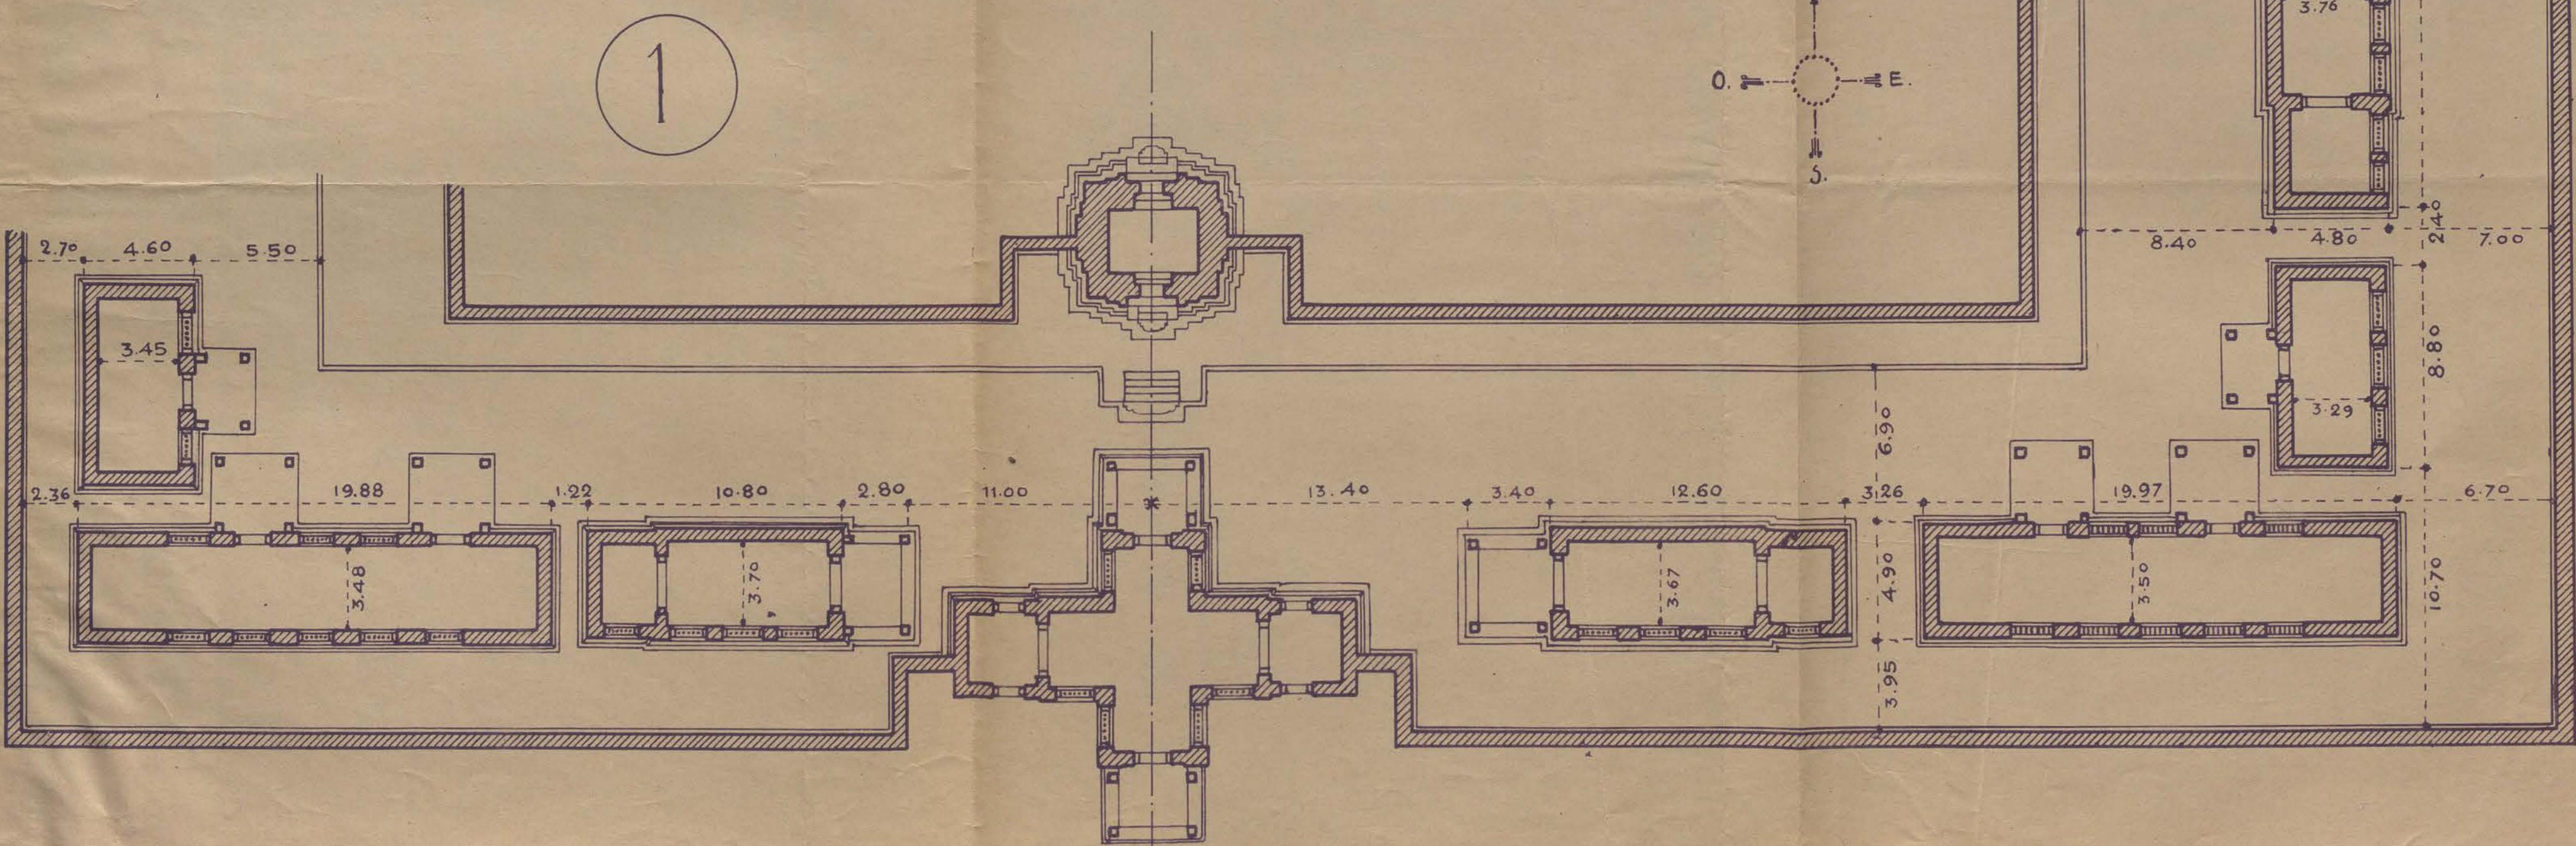
Croquis
N° I

MEBON ORIENTAL - Le dégagement de la 2^e enceinte s'est poursuivi par la moitié S. du côté E. Il est terminé entre le mur 2.E. et la ligne des bâtiments, compris la zone du gopura 2.E. et l'intérieur du 1^{er} bâtiment situé au S. de l'axe E.-O. du temple. Ledit bâtiment, dont les murs sont encore debout mais tronqués du côté S., est en latérite, avec assise de base et corniche en grès mouluré et orné, encadrements de baies et balustres en grès, dallage en briques à plat. Il se compose d'un porche N. de $4m00x3m60$ de largeur à 6 piliers de grès, dont 2 encore en place du côté O., séparé par une large baie avec seuil de la grande

salle. Celle-ci, faisant 10m80x3m70 et 2m80 de hauteur sans plafond, était éclairée à l'E. par 5 baies à 5 balustres de 1m25x 1m35 hr. à 0m50 du sol, et communiquait comme du côté porche avec une petite salle de 3m50x3m30, hauteur sans plafond 2m30, avec 2 fenêtres à 5 balustres de 1m00x1m10 hr. et 0m50 de hauteur d'appui.

Un espace de 2m40 séparait ce premier bâtiment du second, entièrement en latérite et composé d'une seule pièce avec porte et porche à 4 piliers à 1'0., 3 fenêtres gisantes à 5 balustres à l'E. (encadrements de baies, piliers et balustres en grès). Nous donnerons avec le prochain rapport un plan général à 0m005 par mètre du monument entièrement dégagé.
