Le Conservateur du Groupe d'Angkor à
Monsieur le Directeur de l'Ecole Française d'Extrême-
Orient.

RAPPORT SUR LES TRAVAUX EXECUTES DANS LE GROUPE
D'ANGKOR PENDANT LE MOIS DE JANVIER

- 1928 -

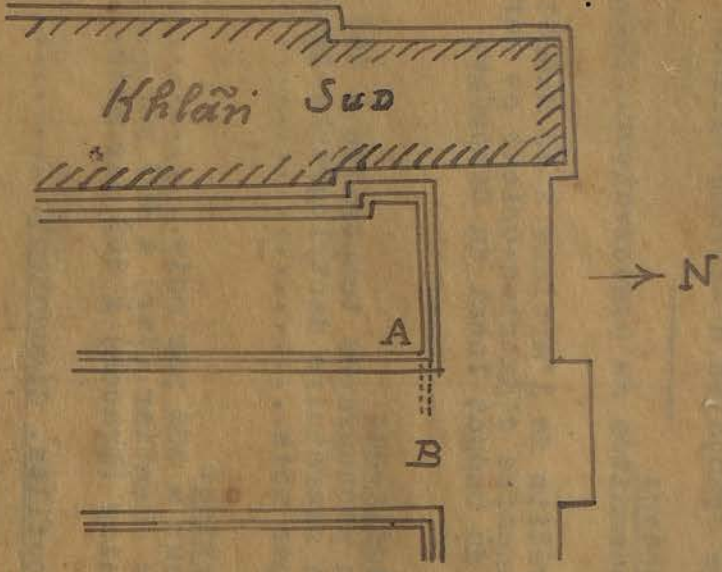
Croquis n° 1

En dégageant partiellement le dallage inférieur de la courrette Nord on a reconnu que la rigole qui suit la base du soubassement se prolonge vers l'Est en A (Croquis I)

Je l'ai fait sonder sur un mètre de ^{longueur} ~~profondeur~~ mais une fouille un peu plus loin en B m'a prouvé qu'elle ne traversait pas le massif du soubassement de la galerie.
