N° 79

Siem Reap - 30 Avril 1917

Rapport sur les travaux exécutés dans le groupe
d'Angkor pendant le mois d'Avril 1917

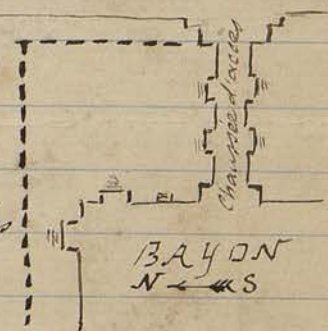
Bayon. — Une équipe de 20 Coolies a terminé le dessouchage
du Bassin extérieur Nord et commencé celui de la
face E. J'ai fait dégager ce qui reste d'un mur en
latérite (en ponctué ci-contre)
qui limite les cotés N et E
du Bassin N.E. Ce mur en
mauvais état ne subsiste plus
que dans ses parties basses masquées
par les éboulis et la végétation.

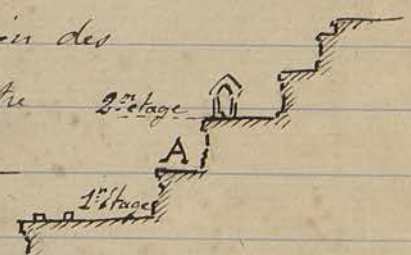
défoncé dans la galerie Nord-Ouest il a fallu reprendre en sous-œuvre les murs de la dite galerie qui par suite de tassements dans leurs fondations se trouvaient en certains endroits absolument suspendus sans aucun support. En ménageant le passage de la rigole d'évacuation j'ai fait bétonner sous les murs en question et consolider leurs bases.

des dallages redressés, le repointement de la pierre
pour ménager les orifices d'écoulement sous les
galeries et la construction de rigoles et gargouilles
en béton de ciment. Le plan des parties terminées
ce mois-ci joint à ce rapport donne le détail
des pentes et écoulements vers les parties inférieures.
Pour refaire le dallage qui était complètement

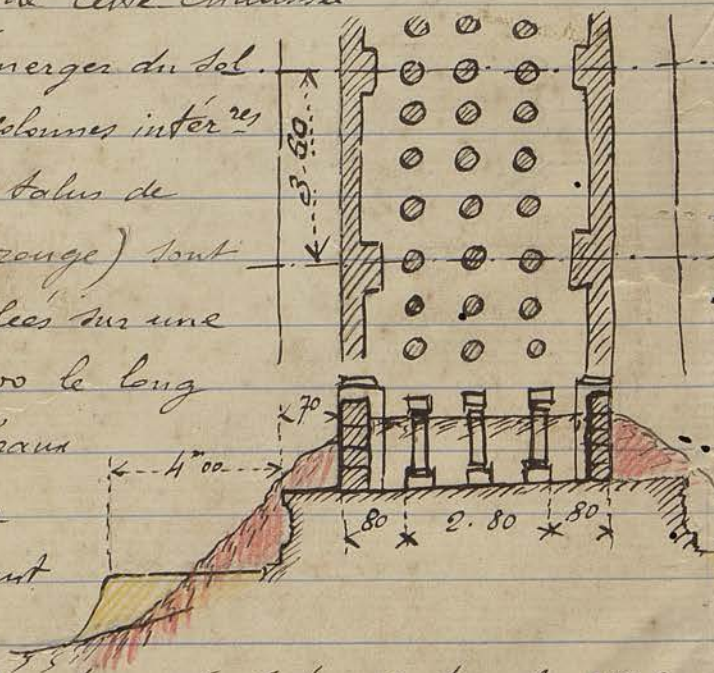
Chaussée d'accès au Bapoun. - Une équipe de 25 coolies poursuit le dégagement de cette chaussée en ne faisant émerger du sol que le haut des colonnes intérieures. Les terres formant talus de chaque côté (en rouge) sont enlées et réglées sur une largeur de 4^m00 le long des bassins latéraux (en jaune) le mur plein maintenant les terres à l'intérieur de la chaussée présente tous les 3^m60 un décrochement formant saillie du côté des colonnes.

Ce décrochement n'est accusé par rien extérieurement; en certains endroits il correspond à une sorte de base carrée un peu plus élevée que le niveau courant du mur.

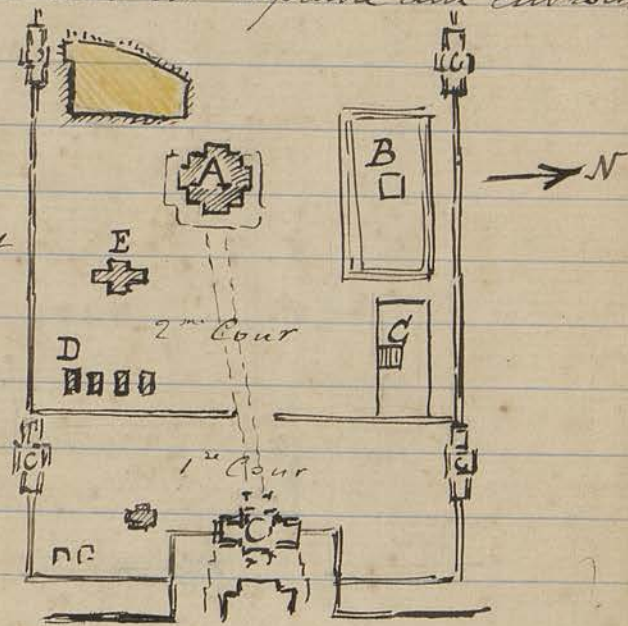
En A les fouilles autour de la base du monument se poursuivent sur les faces N et S

Des traces de murs en laterite parallèles aux faces du Phimānakas sont mises à jour.

Les terres provenant des fouilles et de blais jusqu'à présent avaient été accumulées sur l'espace indiqué en jaune sur le schéma ci-dessus au Sud-Ouest du monument: ces terres, recouvrant une superficie d'environ $80\text{ m} \times 22\text{ m}$, pour ne pas encombrer un trop grand espace et risquer de gêner ainsi les fouilles futures je fais jeter désormais les terres dans l'axe de ce remblai où elles formeront un talus artificiel mais dont on connaît l'origine: on pourra aviser plus tard à les transporter ailleurs.

En B au milieu du grand bassin nord le sondage atteint près de $4\text{ m } 00$; l'eau commence à arriver et des traces noirâtres d'humus se mêlent aux débris argilo-sableux. Aucune trouvaille.

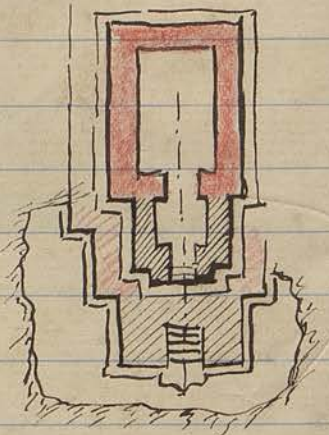
En D je fais dégager le soubassement du quatrième édicule sud dont la base se trouve à environ 1^m 00 au dessous du sol actuel ; ces édicules sont donc d'une date antérieure à celle de la construction de la Terrasse Cruciforme E voisine qui repose directement sur le sol actuel.

Une particularité curieuse de ces édicules est le mélange dans leur construction des 3 matériaux : grès, laterite et briques. L'avant corps est en grès ainsi que les murs d'échiffre du perron ; les murs de la cellule sont en briques avec mélange parfois de laterite et le soubassement latéral en laterite.

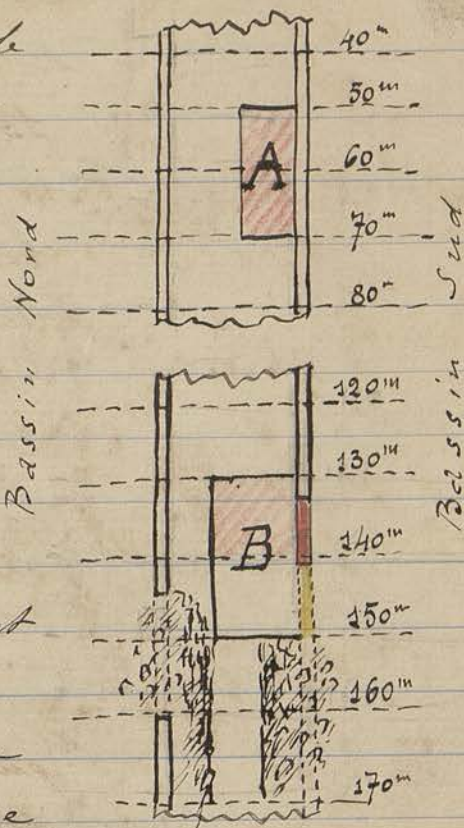
Chaussée d'Angkor Vat. - L'équipe de 28 coolies est partagée en trois : une partie extrait ^{les pierres} et amène sur place la pierraille du mont Bakheng ; une autre répare la partie A (voir schéma ci-contre) de la Chaussée en soulevant les dalles que l'on remet de niveau après avoir rechargé le dessous.

Cette opération ne présente pas de grande difficulté puisque le mur de soutènement sud est intégral et en bon état dans sa partie haute : la partie basse où sont accumulés les terres qui ont glissé aura besoin d'être bêtournée et consolidée.

Une autre façon d'avoir redressé le mur de soutènement de la partie B marqué en rouge et relevé le dallage de la partie hachurée en rouge en remblayant et empierçant le sous-sol, utilise les pierres de laterite tombées au bord du fossé et mélangées aux terres qui ont glissé pour refaire la portion en jaune du mur de soutènement.

Il reste encore pour achever le travail à prévoir le rejointoiement en ciment du dallage et la reprise en béton pour former une sorte de glacis à la base du mur de soutènement.

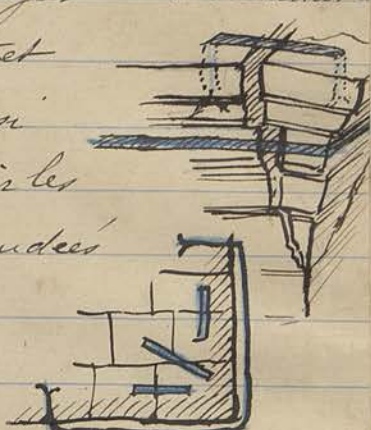
Je lui ai fait consolider les angles du Prinarak dont quelques uns se décollaient et menaçaient ruine: il a placé ainsi huit crampons à plat pour relier les blocs entre eux et 7 barres courbées et scellées dans les parties stables pour retenir les pierres déversées.

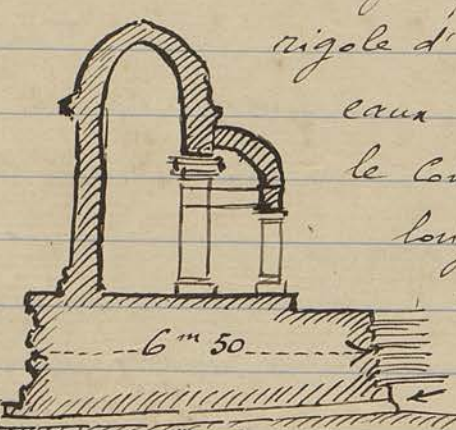
Étais en béton armé. — Une équipe de 10 coolies sous les ordres du Caporal qui avait élaboré — pour le remplacer à son départ — avec l'aunamite montée de Phnompeut a remis une vingtaine d'étais ou Contreforts dans Angkor Vat pour consolider des endroits peu sûrs: j'en ai profité pour lui faire déboucher l'orifice du bassin (?) Nord est de la galerie Cruciforme qui a été faiblement retrouvée: une partie des eaux s'est vidée d'elle-même: j'ai fait creuser dans la terre une

rigole d'écoulement ^{en A} pour entraîner les eaux vers l'extérieur et en débouchant le conduit ^{intérieurs} obstrué de vase avec un long bambou j'ai pu venir à bout du reste. Une fois ce bassin nettoyé il présente maintenant le même aspect que les trois autres.
