ECOLE FRANCAISE D'EXTRÊME-ORIENT

Conservation des Monuments d'Angkor

RAPPORT SUR LES TRAVAUX EXECUTES DANS LE GROUPE D'ANGKOR
PENDANT LE MOIS DE MAI 1952.

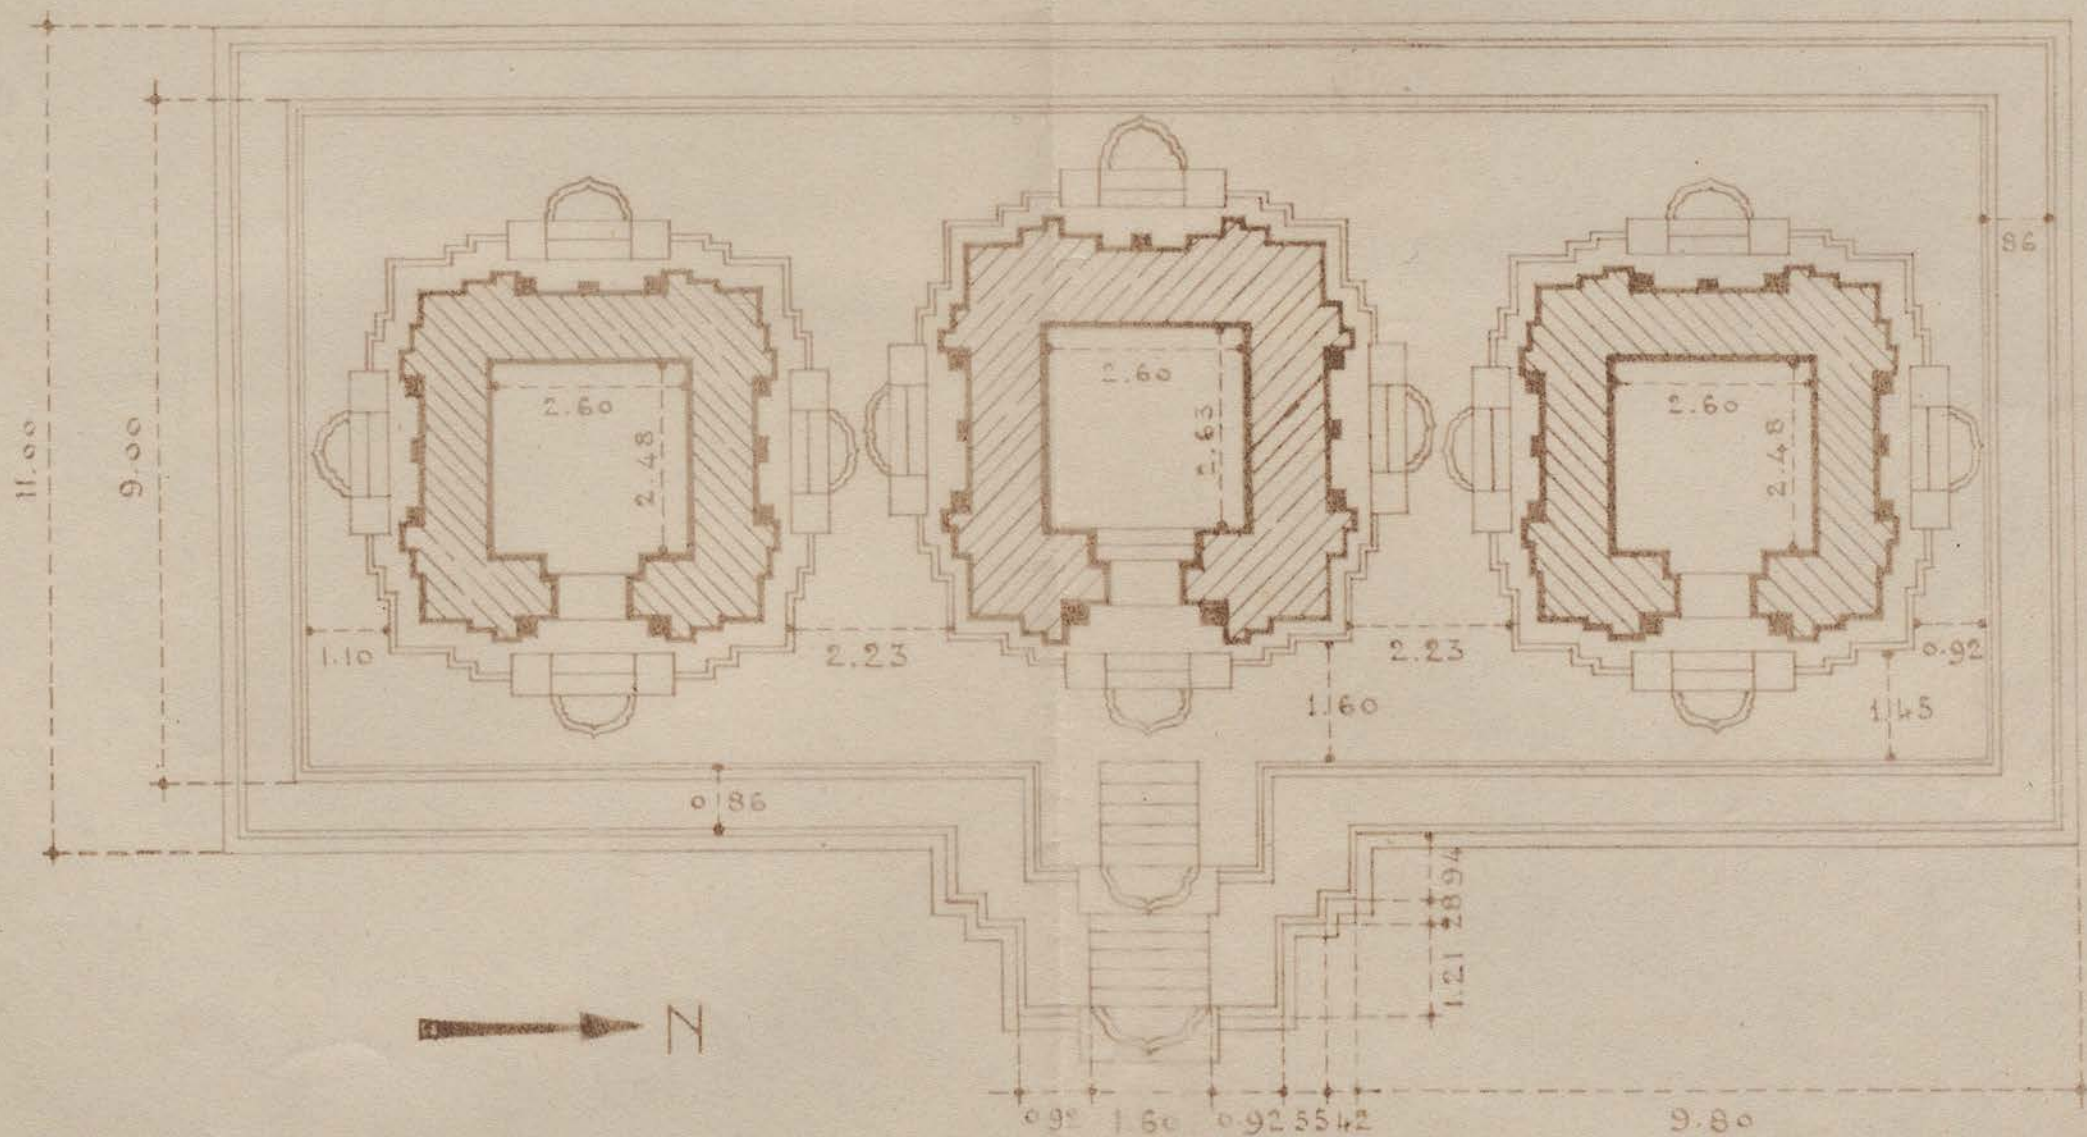
130

grès avec marche en accolade donne accès au centre de la façade Est (Photo 6996 et dessins n°130 et 131). Les lions des échiffres du perron furent retrouvés dans le dégagement extérieur, en premier plan sur la photo.

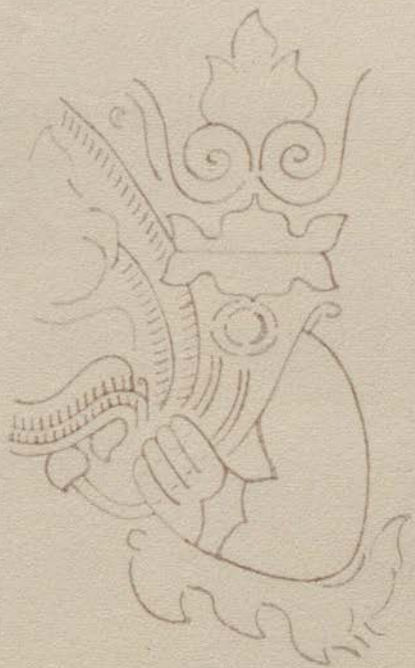
152

Des quatre linteaux au dessus des portes des façades du prasat central, de vraies portes car il n'y a pas de fausses portes, trois sont dans un état de destruction qui en rend la lecture quasi impossible. Un seul, celui de la porte Nord, est en partie conservé et j'en ai pris la photo 7004. Un petit fragment étant encore visible à celui de la porte Ouest j'en ai pris un croquis (dessin I32); le bras du Kala dont la main tient le départ de la guirlande est cerclé d'un bracelet et les crocs de la mâchoire sont assez nets.
