Conservation
d'Angkor

Rapport sur les travaux exécutés dans le groupe d'Angkor pendant le mois de Juillet 1950	I
Photographies de N° 6.637 à 6.652 (13x18 et 18x24).....	16
Croquis tirages N° 70- 71- 72 (Rapp. Juillet).....	3
Total.....	
20

RAPPORT SUR LES TRAVAUX EXECUTES DANS LE
GROUPE D'ANGKOR PENDANT LE MOIS DE JUILLET 1950.

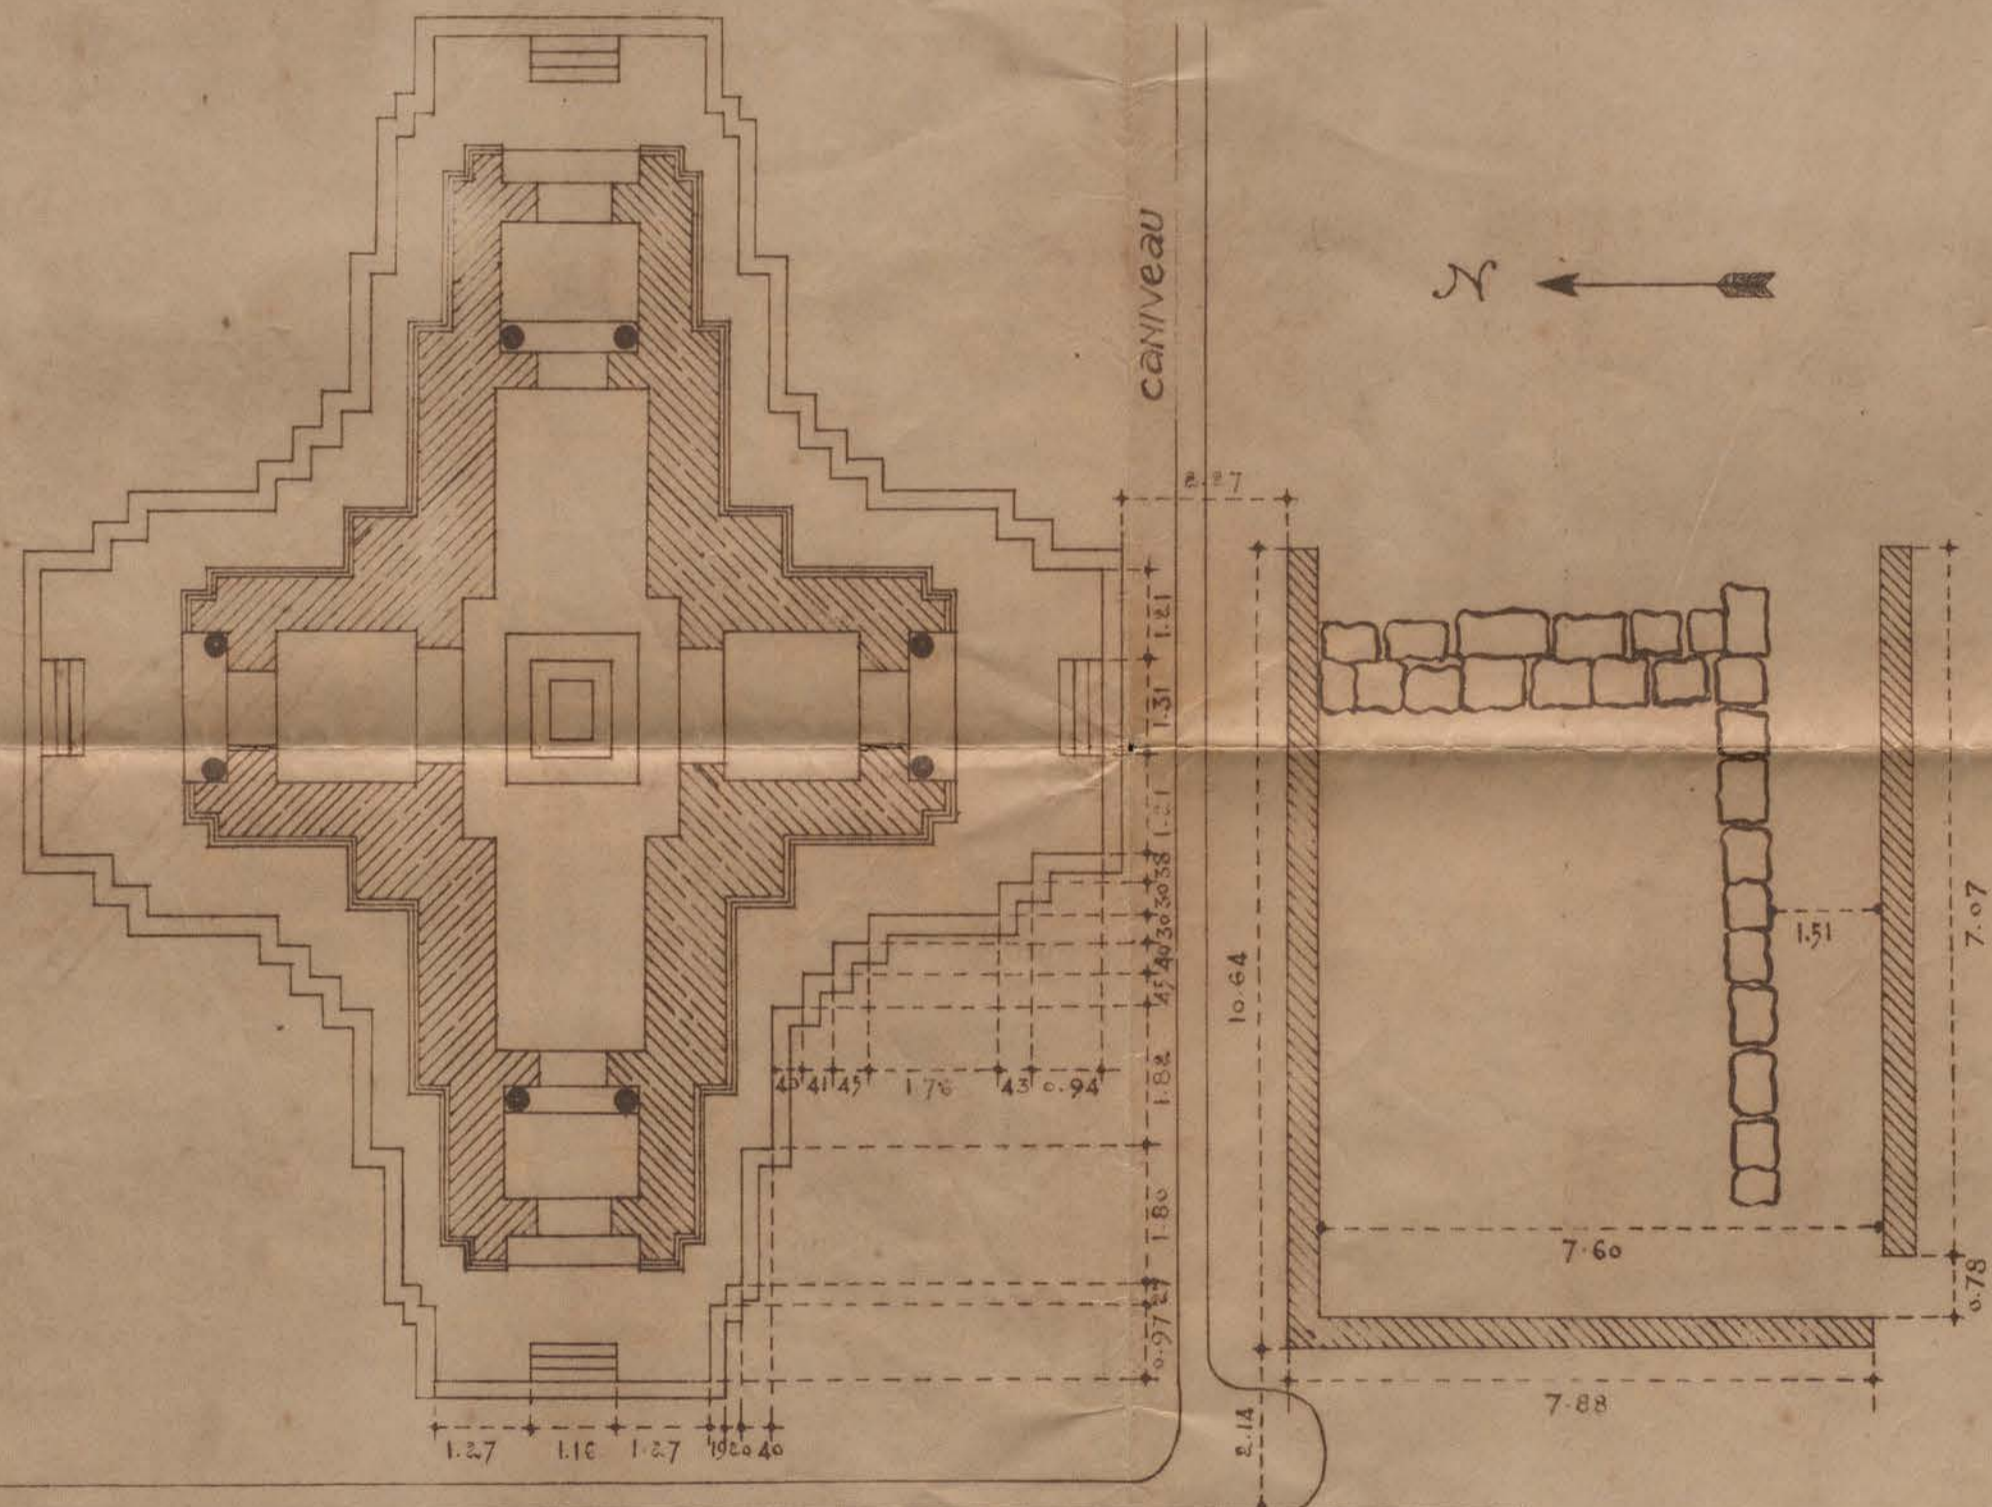
70

la consolidation de la brèche qui s'ouvrait dans cette partie du soubassement et qui apparaît très nettement sur la photo 6567 de Janvier dernier. On a rempli la brèche par des assises de grès en parement et de latérite à l'intérieur disposées en gradins. Ayant prévu au début de ce travail d'emprunter des blocs à un ouvrage de basse époque, consistant en une seule assise de blocs de grès taillés posés sur le dallage de la plateforme et qui semblent le commencement d'un travail, à peine ébauché et interrompu, j'en ai fait prendre un relevé (dessin 70) et la photo d'ensemble à vol d'oiseau N°6640. On voit en premier plan à gauche sur cette photo un des rares édicules, dits bibliothèques, de la plateforme du 1er étage dont il reste encore suffisamment de maçonneries pour en faire le relevé. C'est d'ailleurs le relevé de cet édicule qui justifie l'intérêt du dessin 70.

BAPHUON
 1^{er} PLATEFORME ANGLE
 SUD EST
 ECHELLE 0.01 P.M
 RAPPORT JUILLET 1950

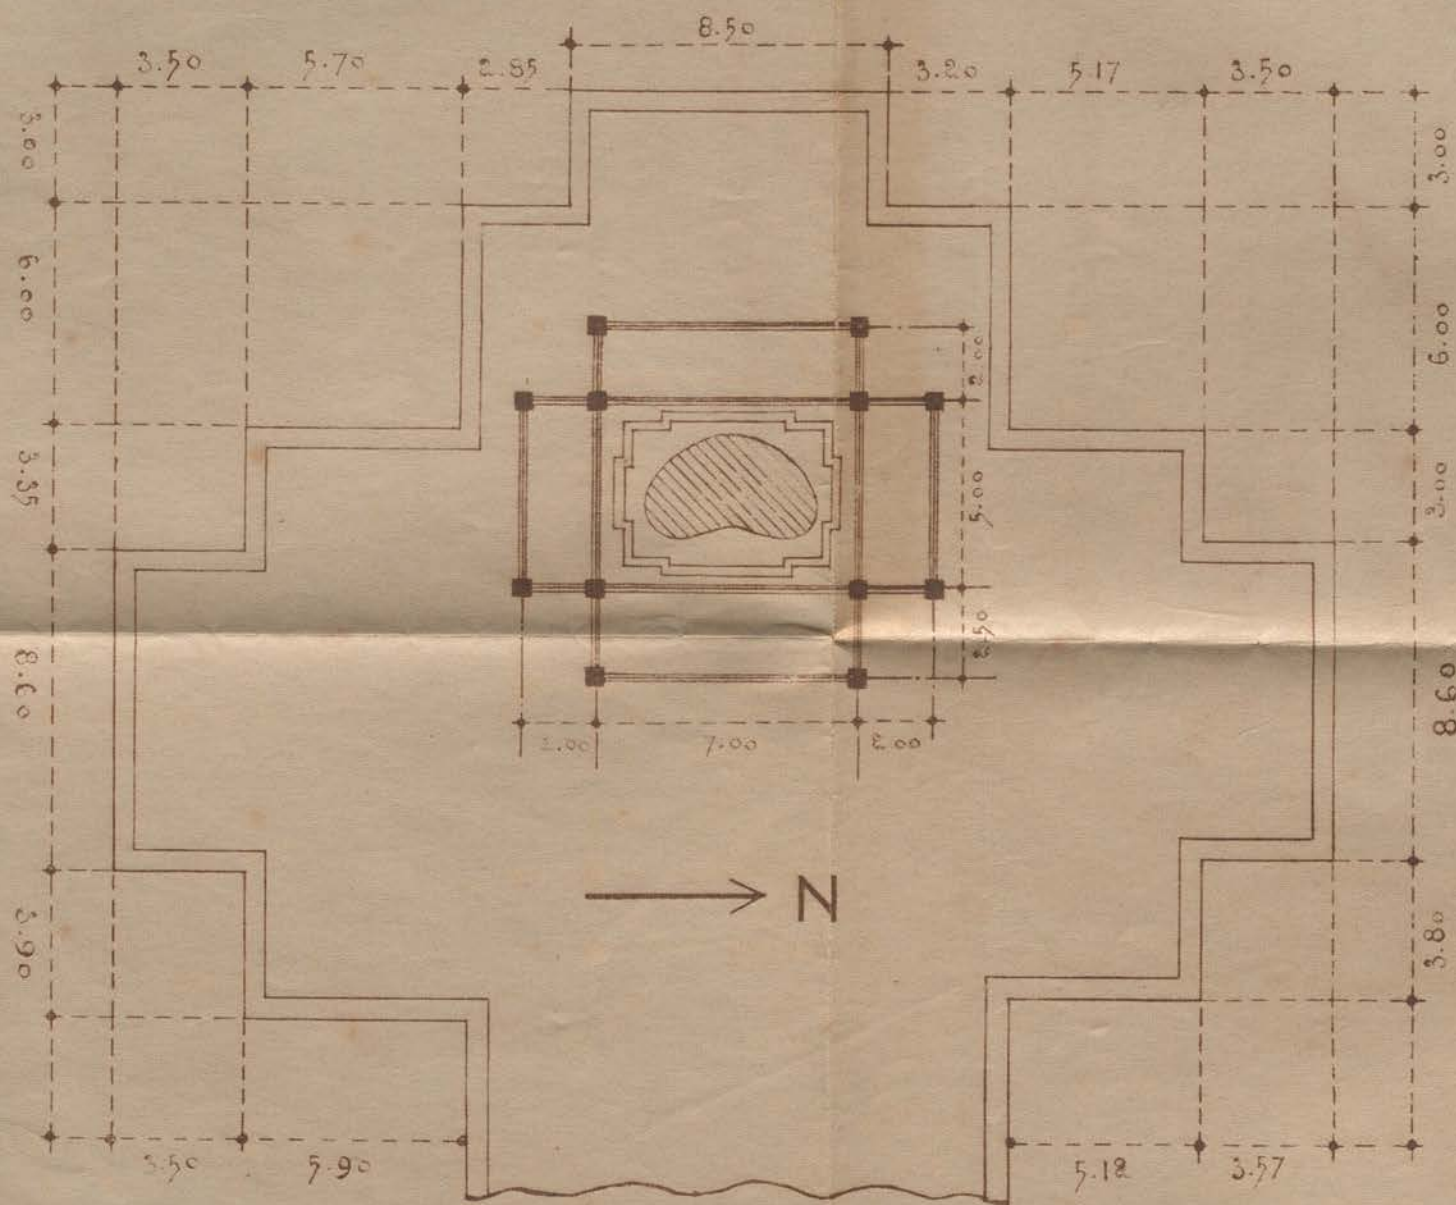
Le dessin N° 71 montre le schema d'emplacement d'abri couvert autour du buddha que prévoit le Chau Athikar.

TEP PRANAM

STATUE DU BOUDDHA

EN RECONSTRUCTION ET ABRI PROJETE

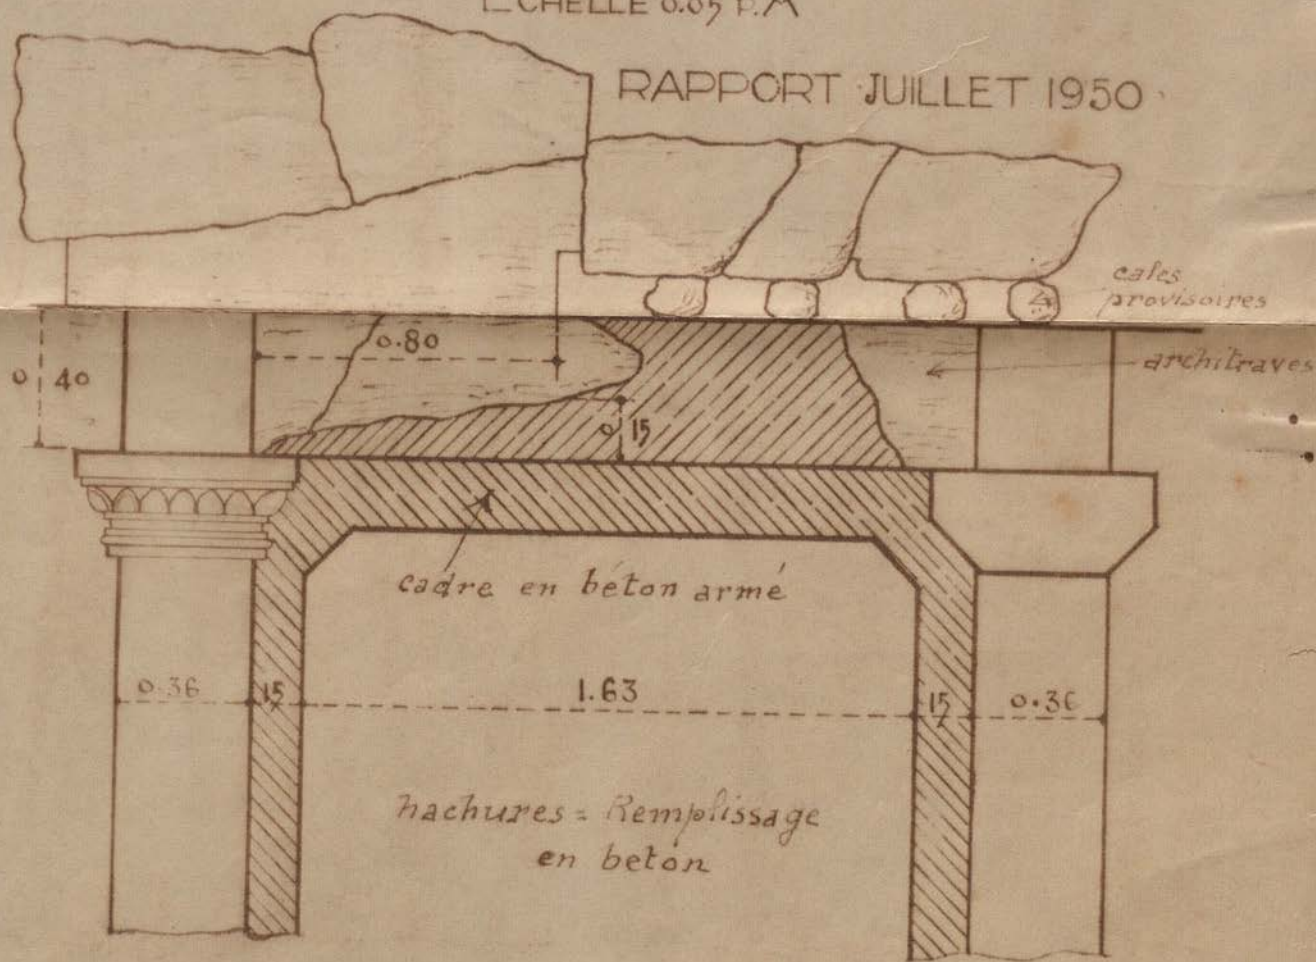
72

(Dessin N°72) à la 6me travée en venant de l'Est. On voit la quantité de ciment que nécessite le rebouchage et jointoiement de ces blocs: des fers sont placés dans les parties où la pierre fait défaut pour maintenir le béton et agraffer les blocs ensemble. La Photo 6637 montre ce travail en cours.

Très rares sont les morceaux intacts, aussi la difficulté de repérer ces blocs cassés pour retrouver leur emplacement primitif est-elle très grande; c'est un travail long et minutieux que la présence presque constante sur place du Chef de chantier Suon rend possible sans trop de tâtonnements. Pour donner une idée de la répartition de ces blocs inégaux aux contours peu précis j'en ai pris un croquis (Dessin N°72) à la 6^{me} travée en venant de l'Est. On voit la quantité de ciment que nécessite le rebouchage et jointoiement de ces blocs: des fers sont placés dans les parties où la pierre fait défaut pour maintenir le béton et agraffer les blocs ensemble. La Photo 6637 montre ce travail en cours.

ANGKOR VAT
ETAT DE LA 1^{re} ASSISE DE LA
DEMI VOUTE RECONSTITUEE A LA 6^{me} TRAVEE
EN VENANT DE L'EST
