- ECOLE FRANCAISE D'EXTRÊME-ORIENT -

Conservation du Groupe d'Angkor,

RAPPORT SUR LES TRAVAUX EXÉCUTÉS DANS LE GROUPE D'ANGKOR
PENDANT LE MOIS DE MAI 1939.

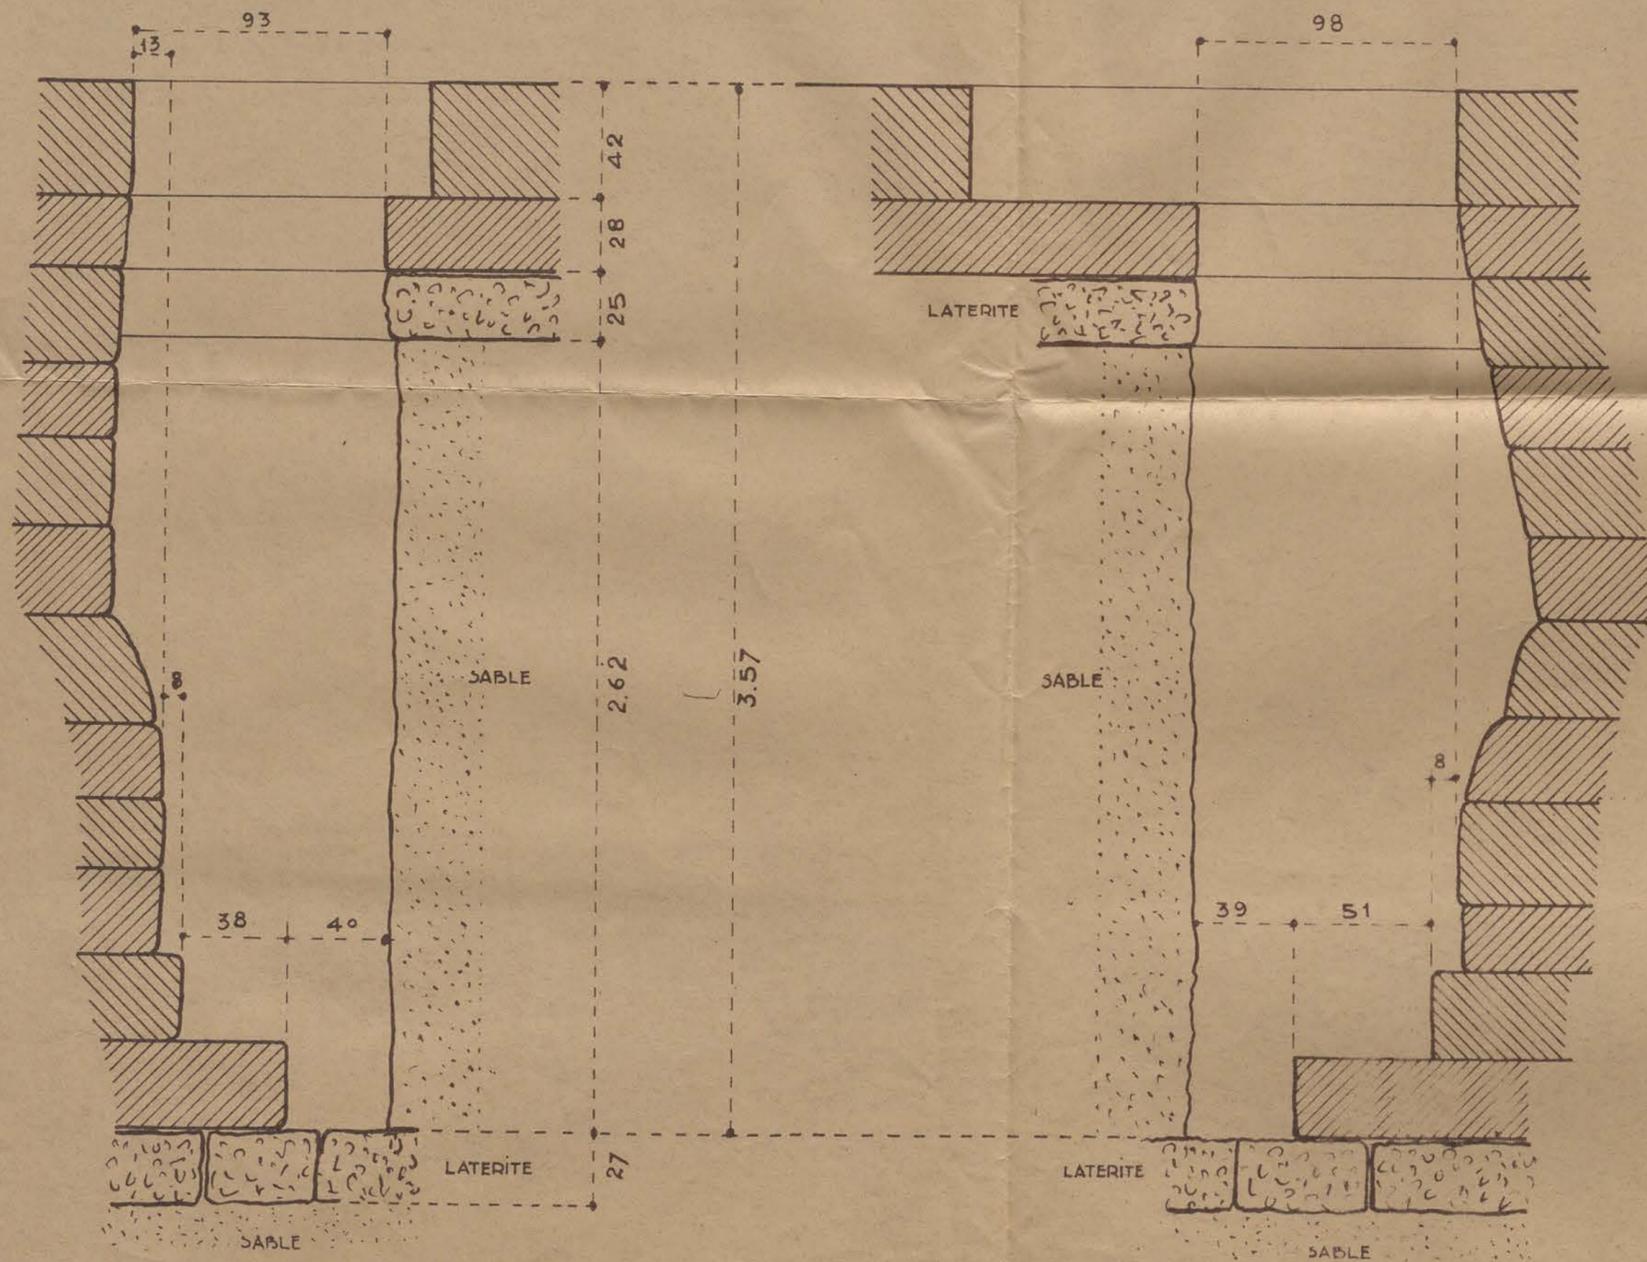
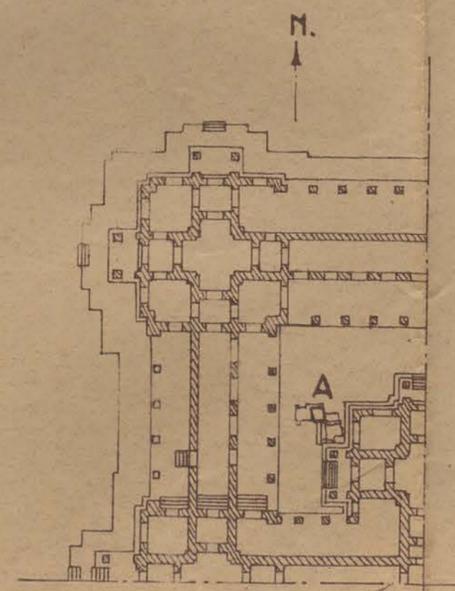
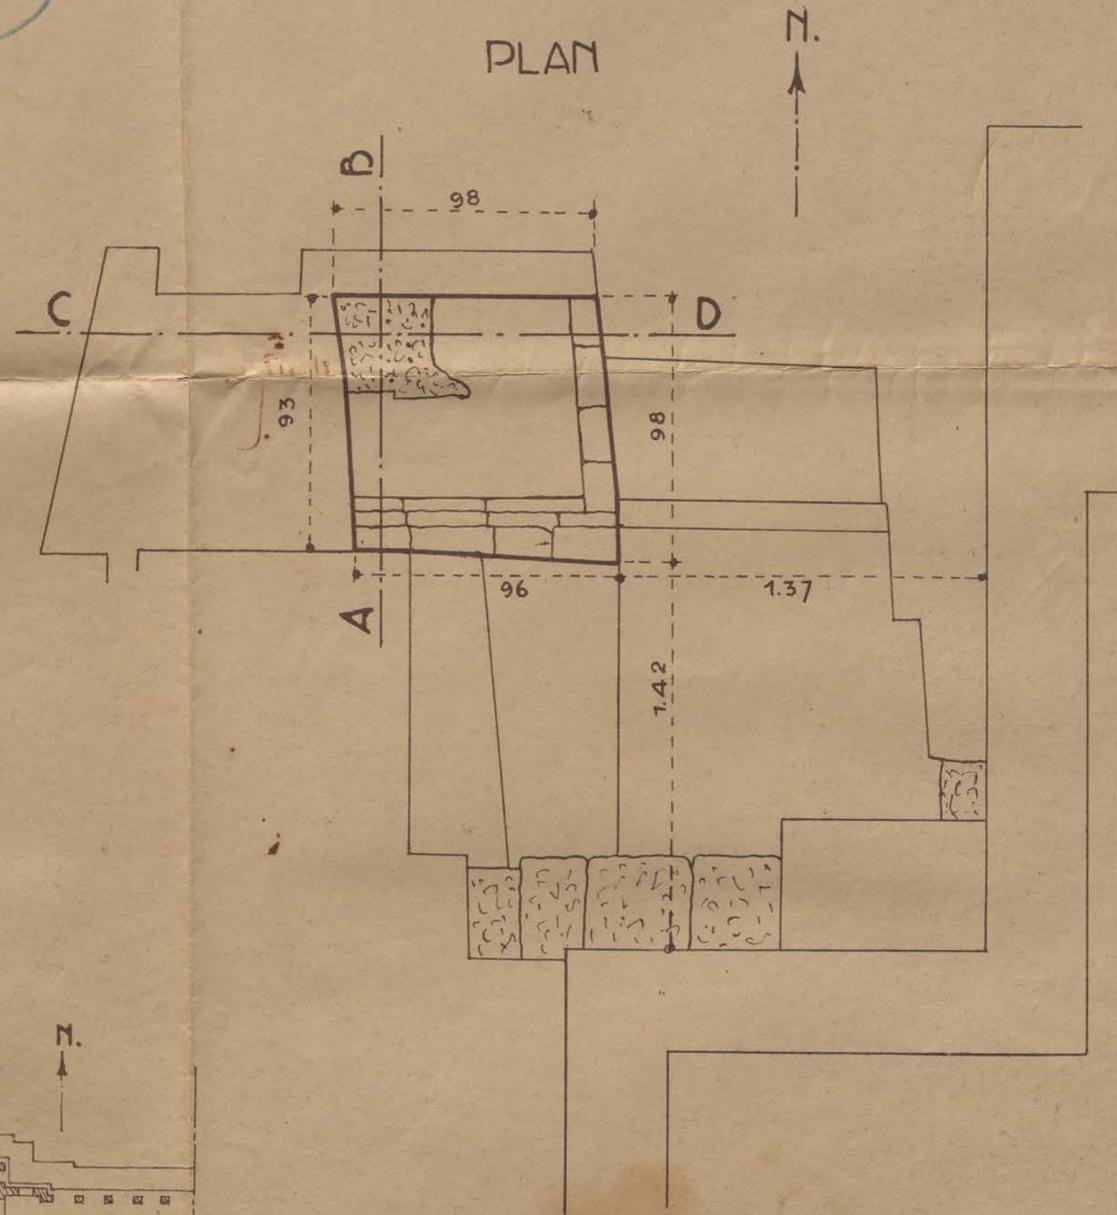
SONDAGE DANS L'ANGLE RENTRANT N.O. DE L'AVANT CORPS O.

Nous avons d'autre part effectué un sondage dans l'angle rentrant N.-O. de l'avant-corps O. (lettre A du plan). Nous avons pu constater que les constructions actuelles, reposant sur un blocage en latérite de profondeur indéterminée, étaient bordées d'un épais contremur en libages de grès formant soubassement simplement dégrossi avec fruit, descendant jusqu'à un premier dallage en grès situé à 3m25 en contrebas du dallage actuel et reposant lui-même sur une couche de latérite et fond de sable.

L'assise supérieure formait-elle une sorte de bermé, de 1m40 de largeur moyenne, où servait-elle de base à d'autres murs projetés ou disparus en élévation ? Il est impossible de le savoir, de même qu'il faudrait des fouilles importantes pour voir si ces deux murs de soubassement se continuaient vers l'O. et vers le N.

Quoi qu'il en soit, le résultat confirme pleinement les recherches effectuées par Mr. Marchal en 1937, et notamment en août dans la courette d'angle N.-E. (voir B.E.F.E.O. t. XXXVII, fasc. 2, p. 647) : à savoir qu'il existait un premier état du Bayon dont le sol de base était à environ 3m50 en contrebas du sol actuel, avec soubassements préparés mais non moulurés qui pouvaient border soit des cours soit des bassins. Leur présence dans la courette N.-O. semble infirmer l'hypothèse d'un décalage vers l'E. du temple initial.

Le dallage de la courette actuelle se compose de 2 assises de grès sur une couche de latérite, reposant sur sable pur.
