ECOLE FRANCAISE D'EXTREME-ORIENT

Conservation du Groupe d'Angkor

RAPPORT SUR LES TRAVAUX EXECUTES DANS LE GROUPE D'ANGKOR
PENDANT LE MOIS DE MARS 1951.

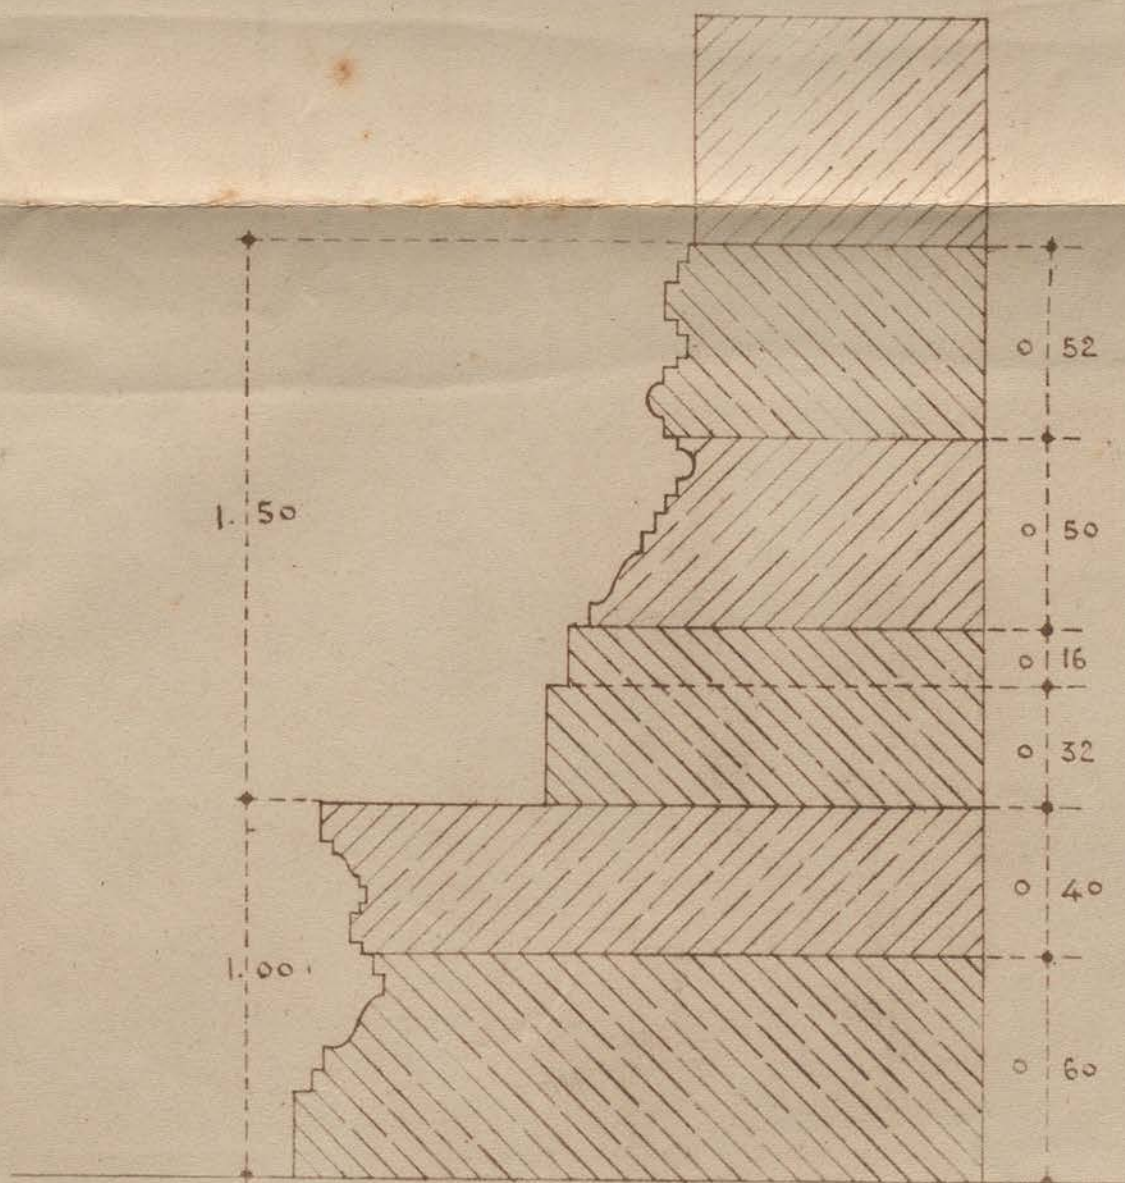
98

PRASAT CHÂK - On a achevé le dégagement sommaire des 2 sanctuaires, ce qui a permis de faire le relevé des plans (dessins 96 et 97) et le détail en coupe de la base de la façade du sanctuaire Sud (dessin 98).

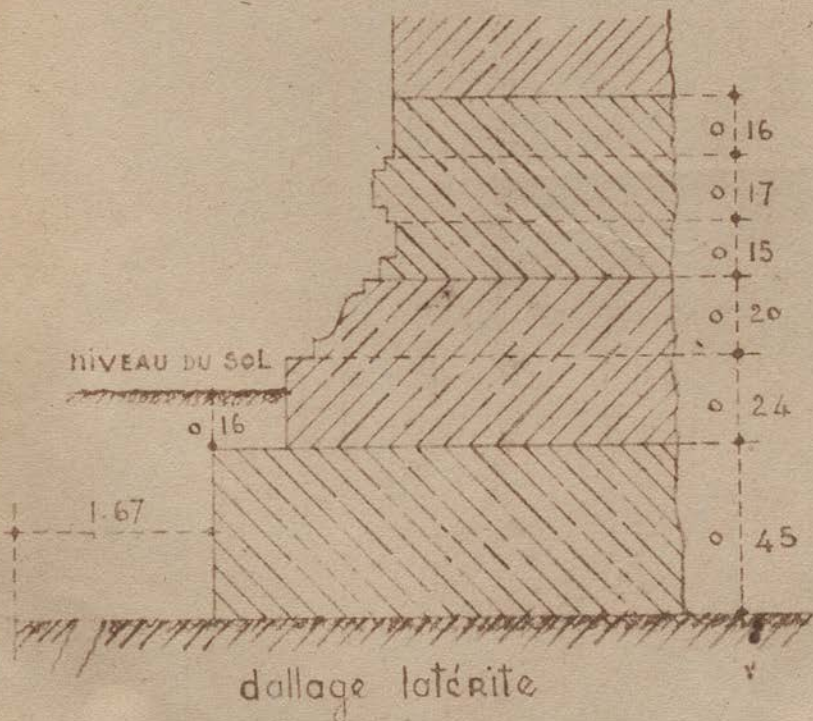
95

BAKSEI CHAM KRONG - Sanctuaire central et base Nord du soubassement - On a ~~trouvé~~ réajusté les blocs de latérite déplacés des gradins du soubassement, remplaçant par de nouveaux retaillés ceux trop désagrégés?

Un arbre, beaucoup trop près du mur de base Nord du gradin inférieur, à l'Est du perron Nord, jugé comme tel dangereux, a été abattu au moyen de la déssoucheuse: mais la souche dont les racines restent encastrées dans le sol doit être débitée à coups de hache pour être enlevée. Dans ce travail, en décapant le sol à la base du soubassement, on a retrouvé un dallage en latérite à Om60 environ sous le sol extérieur (Dessin 95). Cet arbre, un Yao, est débité par les scieurs de la Conservation pour faire des planches servant au coffrage du béton armé.

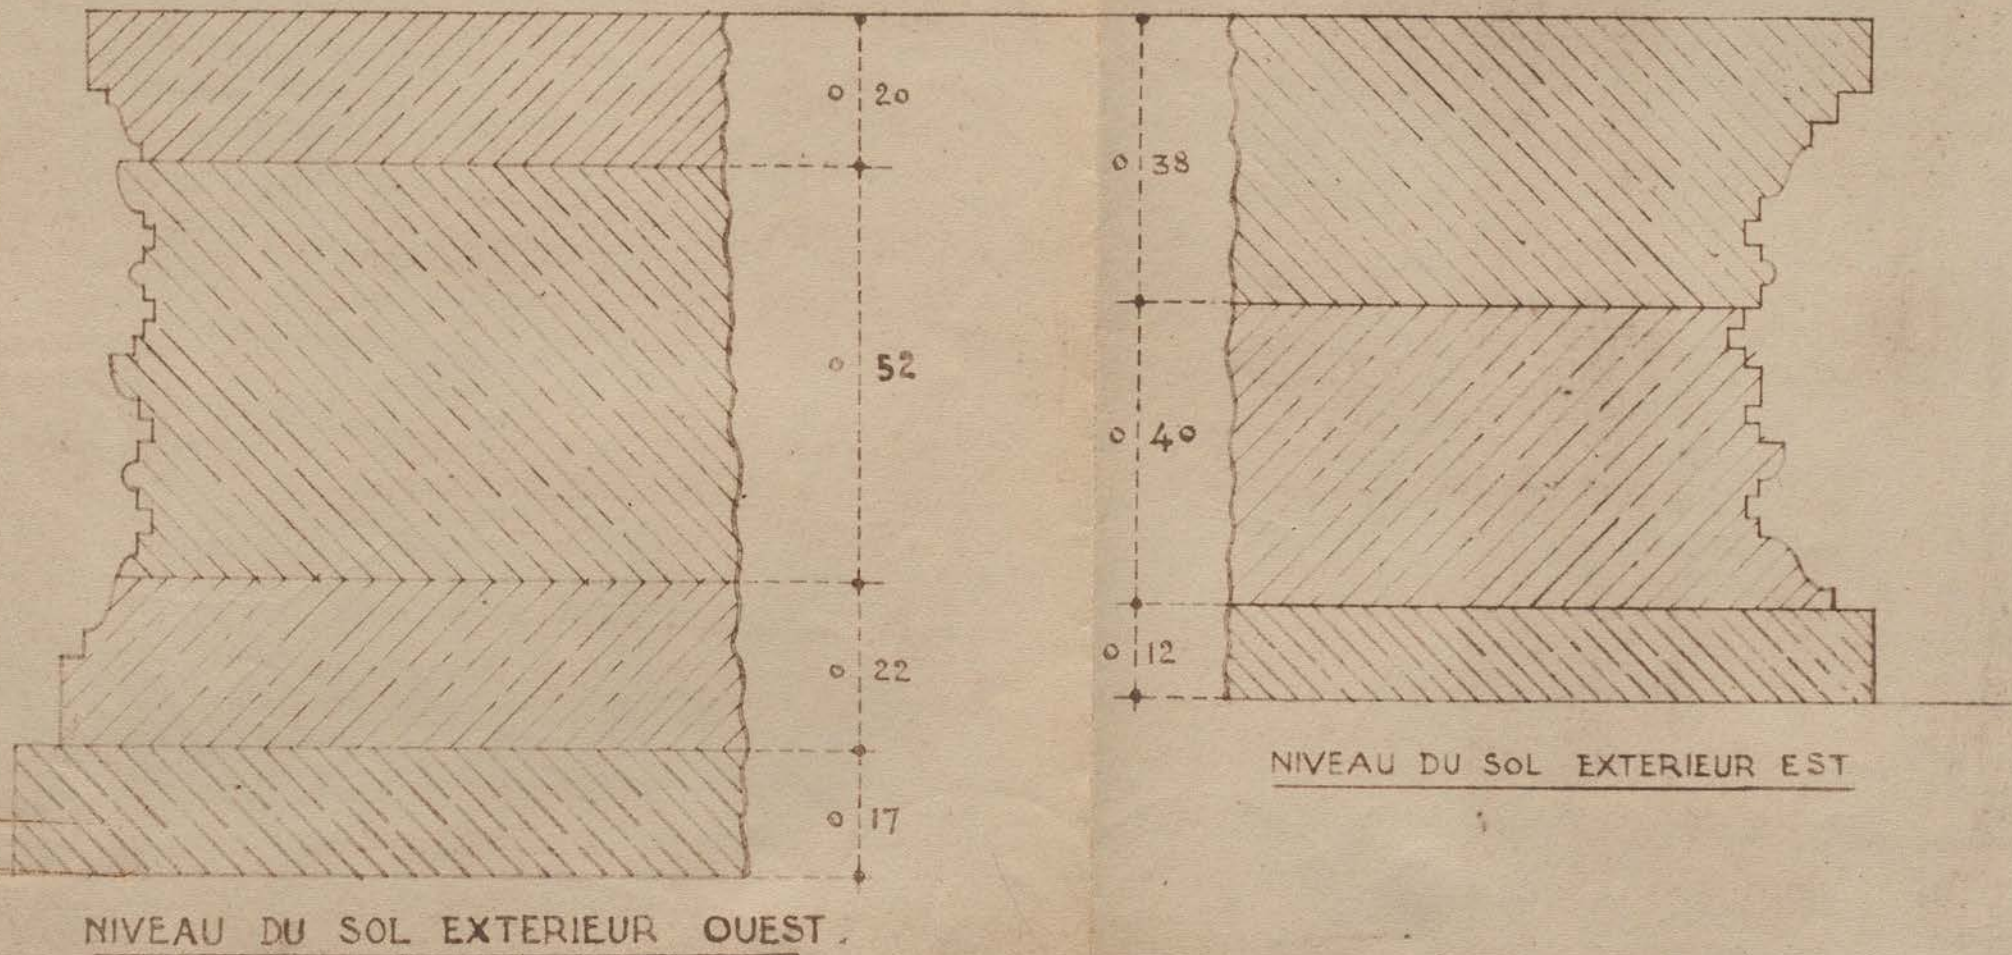
94

CHAU SAY TEVODA - Gopura Ouest - Comme il a été expliqué au précédent Rapport, par suite de la différence de niveau de base constatée entre les bases des façades Est et des façades Ouest (Dessin n° 94), j'ai dû commencer par la façade Est le remontage des assises du soubassement du monument: ces assises sont au nombre de 2 seulement à l'Est et de 3 à l'Ouest, en dehors du mur d'enceinte. Une fois le soubassement Est remis en place, y compris les blocs de latérite constituant l'infrastructure, je m'occuperai de remonter le soubassement Ouest dont la hauteur sera réglée sur le niveau supérieur du soubassement Est.
