ECOLE FRANCAISE D'EXTREME-ORIENT  
Conservation du Groupe d'Angkor

RAPPORT SUR LES TRAVAUX EXECUTES DANS LE GROUPE  
D'ANGKOR PENDANT LE MOIS D'AVRIL 1949

RAPPORT AVRIL 1949

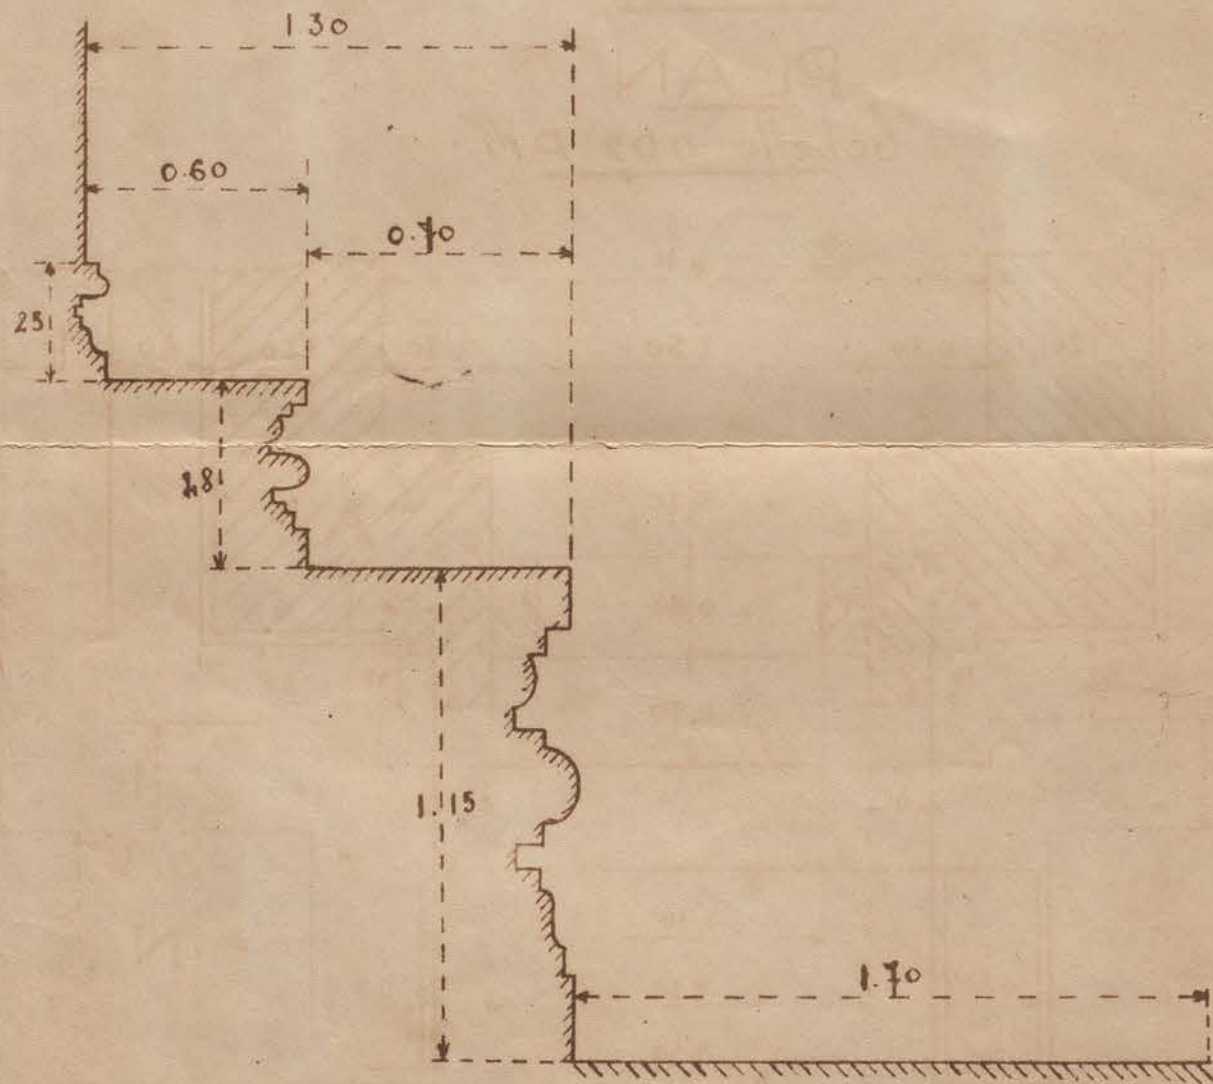
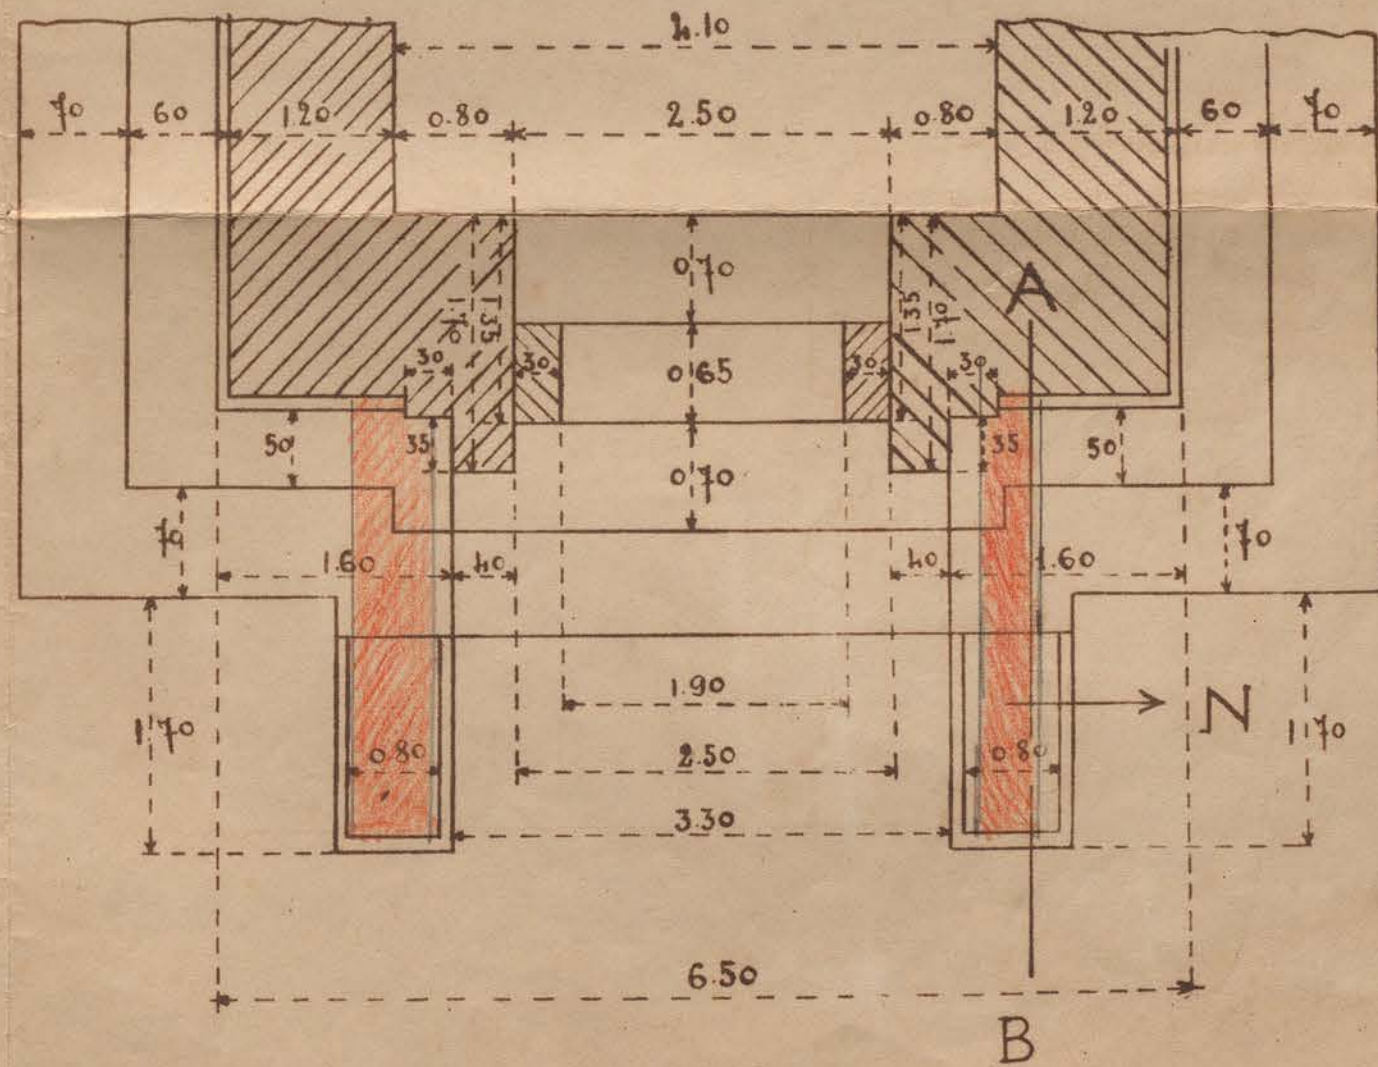
PRASAT SUOR PRAT  
 au sud ouest du KLEANG NORD

PRASAT SUOR PRAT - Le travail de consolidation qui s'imposait d'urgence à la tour au Sud Ouest du Khléang Nord a commencé par un remplissage en béton de la baie de la façade Est dont mon précédent Rapport dénonçait le mouvement de dislocation très prononcé. - La photo 6434 prise de l'intérieur de la tour montre le coffrage préparé à l'intérieur du cadre de la baie avant le coulage du béton: on peut noter les fissures béantes de la maçonnerie à droite de la

baie et au dessus. Ces fissures ont été aveuglées avec du ciment pour rendre un peu de cohésion à l'ensemble du mur.

Contre le mouvement de renversement vers l'extérieur de la façade Est j'ai décidé de placer deux contreforts massifs de chaque coté de la baie. - On a commencé par celui du coté Sud dont la photo 6436 montre le coffrage en cours d'exécution. On pourra remarquer le remplissage en béton qui obstrue complètement l'intérieur de la baie. Les dimensions du contrefort étant de 3m00 d'écart à la base sur 5m20 de hauteur avec une épaisseur de 0m60 ont nécessité l'emploi de plus d'une tonne de ciment. Comme je suis à cours de ciment j'ai décidé de réduire l'épaisseur du contrefort qui reste à placer du coté Nord et de la porter à 0,35 au lieu de 0,60: je diminuerai également la hauteur totale; mais je prévois une consolidation supplémentaire qui s'impose sous le pilastre très décollé immédiatement au Nord de la baie. Le relevé de la façade Est du dit prasat - (Dessin n°44) montre en rouge l'emplacement de la base des contreforts sur une dalle en béton avec des chevilles en fer pour éviter un glissement possible.
