RAPPORT SUR LES TRAVAUX EXECUTES DANS LE GROUPE D'ANGKOR  
PENDANT LE MOIS DE JUIN 1952.

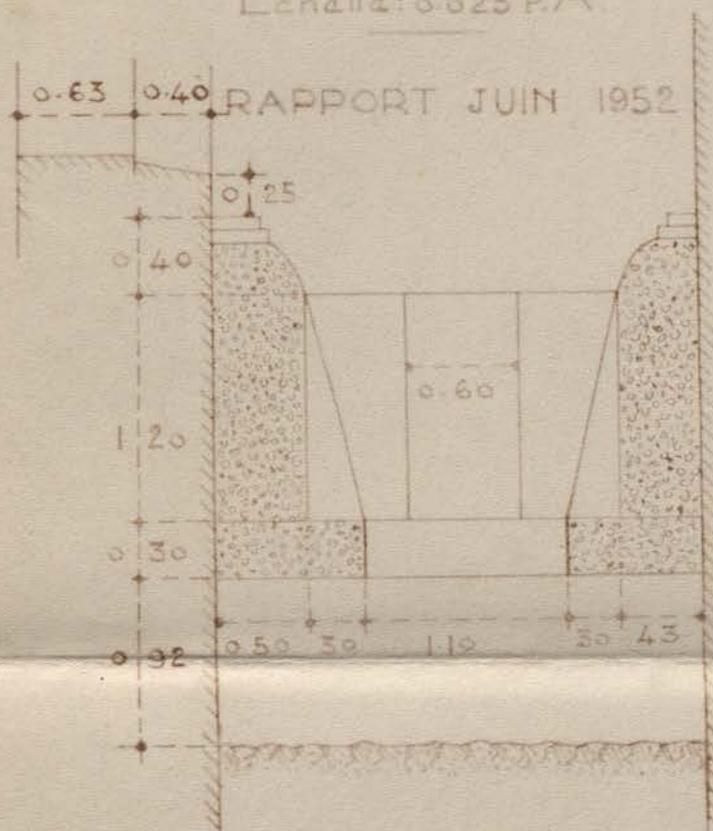
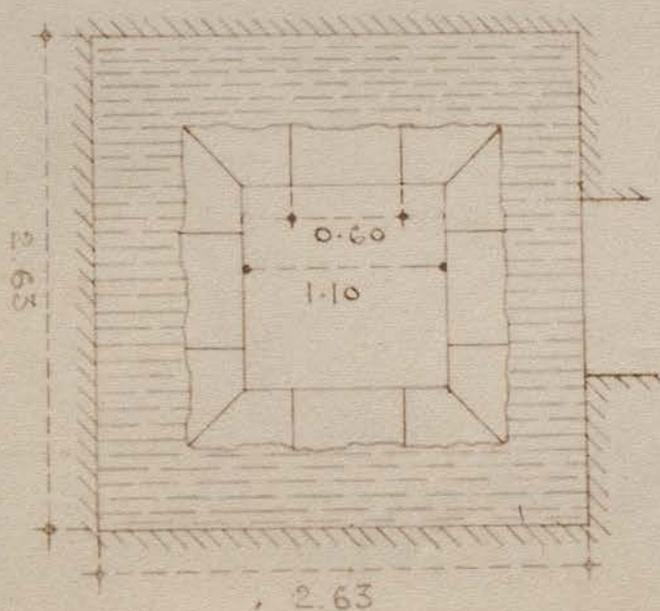
133

En même temps, pour préciser les explications de mon dernier rapport, au sujet des sondages pratiqués à l'intérieur des sanctuaires, central et Nord, je donne les plans et coupes I33 et I34.

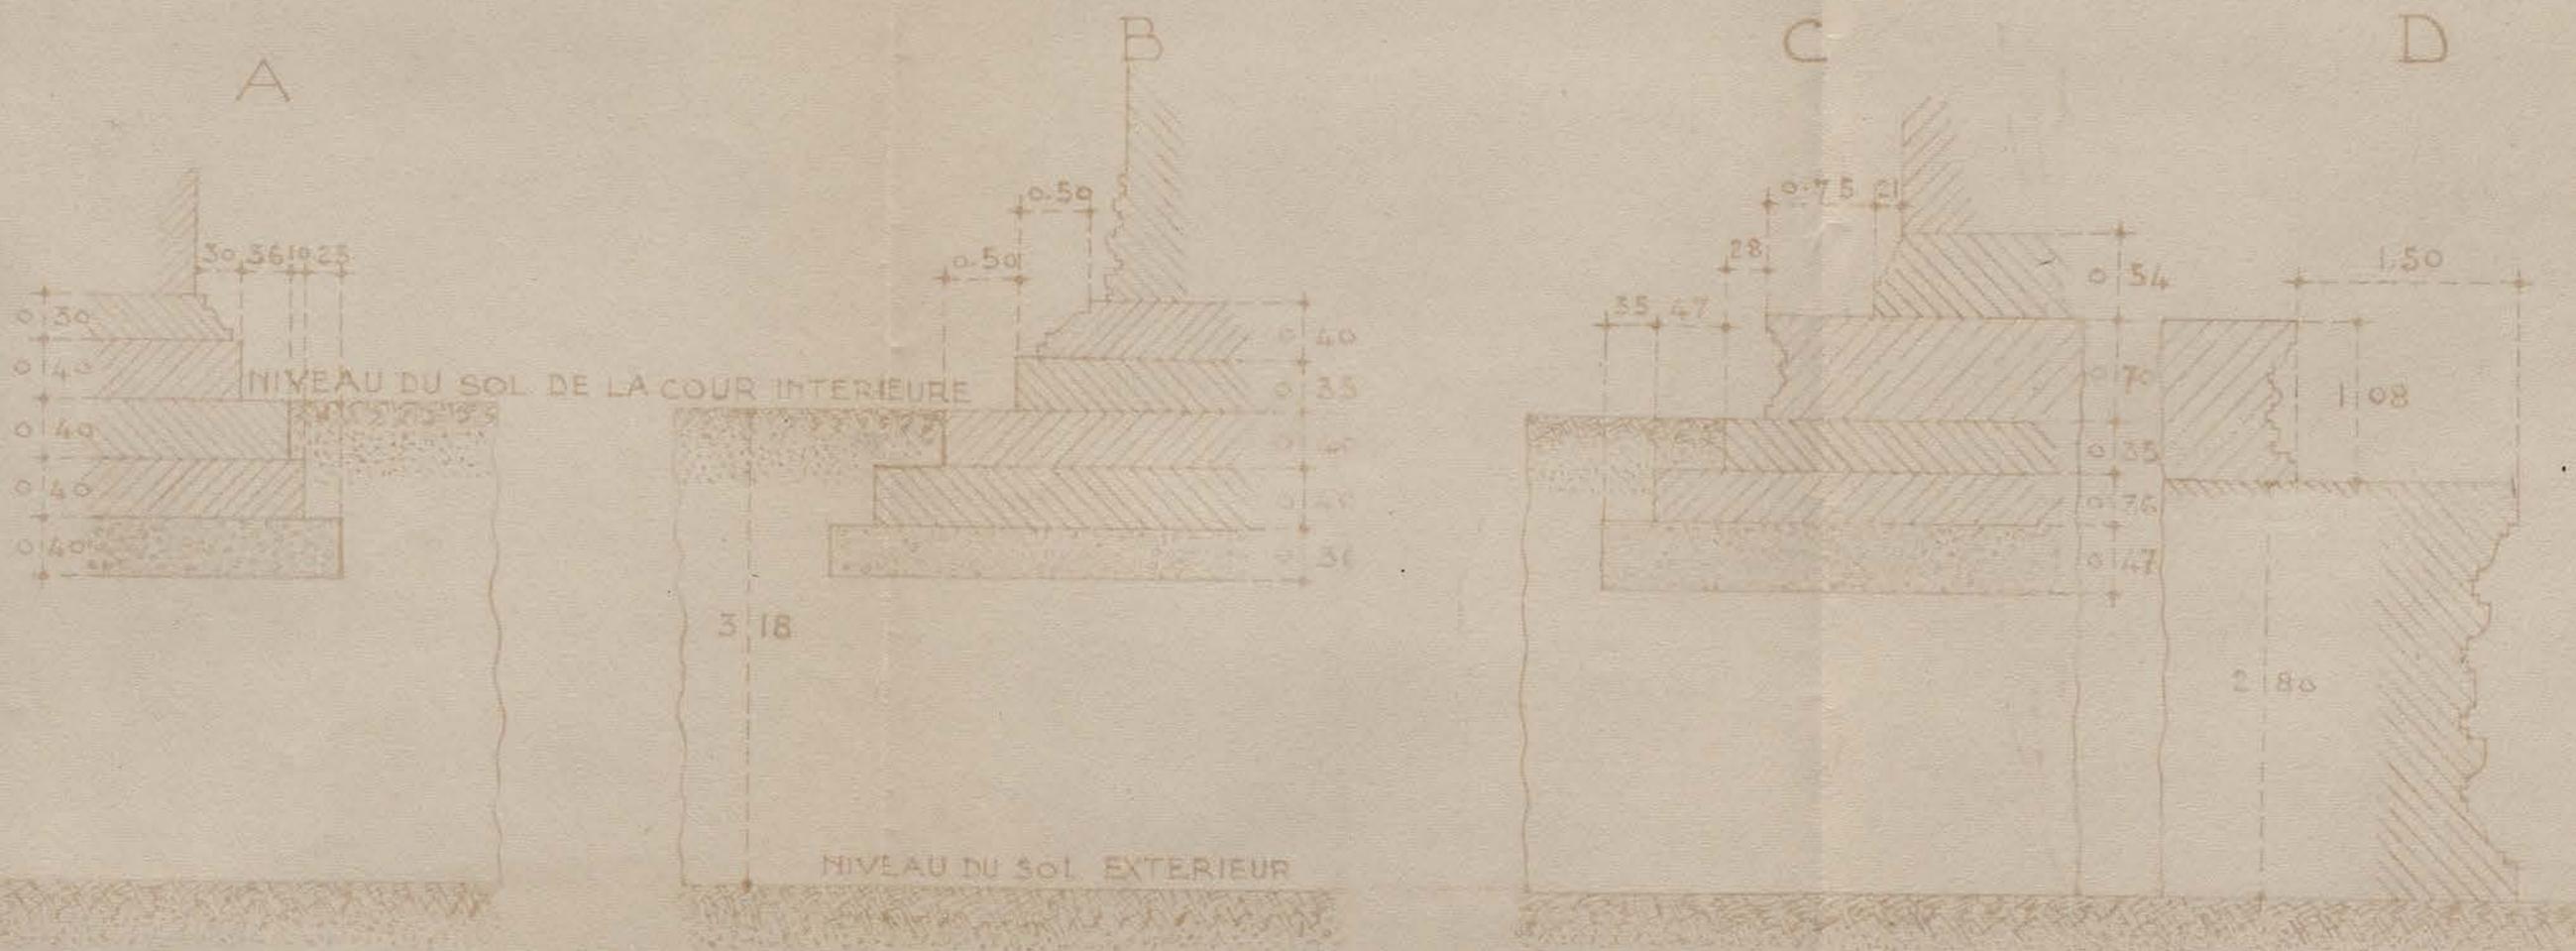
ANGKOR VAT  
DÉTAIL DE FONDATIONS

Le résultat est donné dans le dessin I36 où j'ai joint la coupe sur le soubassement extérieur de la galerie du 1er étage D - afin d'avoir le niveau du sol extérieur. On voit que les fondations des murs A B et C descendent sensiblement à un même niveau en sous-sol soit Im20.

Le niveau actuel du sol à l'intérieur de la cour est à 3m88 - 0m70 soit 3m18 au dessus du niveau du sol extérieur.

Pour la bibliothèque Sud et le soubassement du 2<sup>e</sup> étage on a donc dû exécuter, avant de monter les maçonneries, un remblai moyen de 2.00 au dessus du niveau du sol extérieur, remblai sur lequel on est venu placer les fondations.

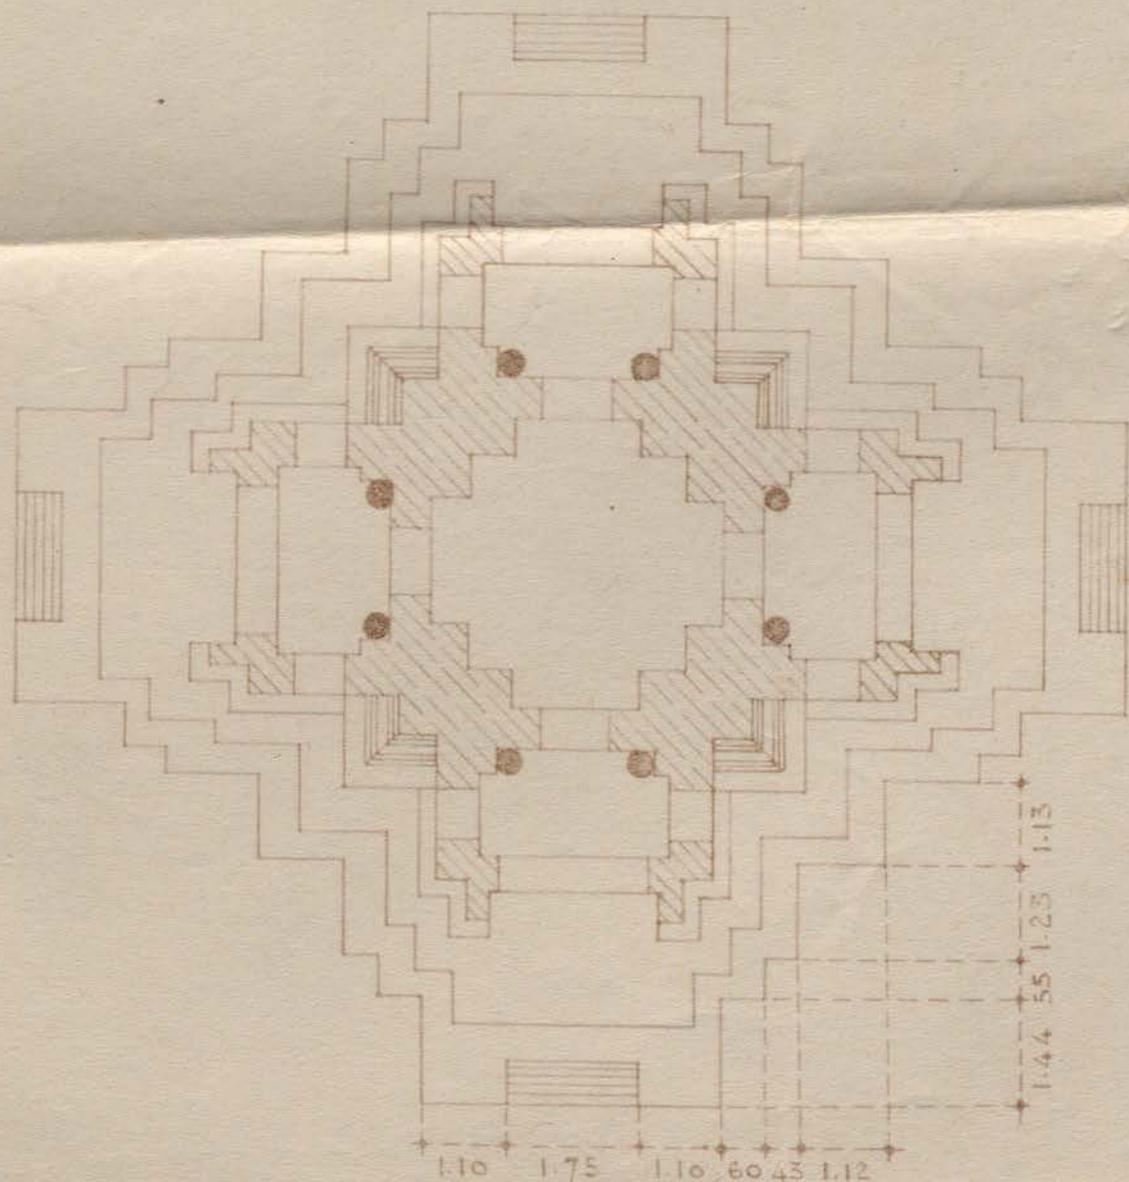
137

12° BANTEAY SREI (I.K. 575) Dandék - Le travail de dégagement en excavation entre le gopura I Est et la façade Est du sanctuaire central se continue mettant au jour de nombreux blocs plus ou moins décorés et moulurés: on obtient ainsi des fragments de frontons qu'il est difficile de compléter. On a trouvé à 1,40 en sous-sol une tablette de pesani de Om40 de longueur avec un fragment de pylon.

Le dessin I37 donne le plan de ce prasat central.

En même temps on resserre les joints des assises du perron Est de la façade du prasat central et on remet en place, avec scellements quand cela est nécessaire, les blocs tombés dont on retrouve l'emplacement.
