Siem. Reap le 1^{er} Janvier 1924.

Rapport sur les travaux exécutés dans
le Groupe d'Angkor pendant le mois de
Décembre 1923

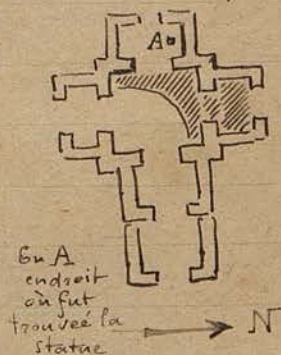
Pour retirer une statue d'aspect assez curi-
eux aperçue à travers les blocs qui encom-
braient le porche ouest du temple V j'ai fait
procéder au dégagement de l'intérieur de ce
sanctuaire. A la réalisation ce dégagement
fut rendu assez difficile et même dange-
reux par l'état très menaçant de certains
murs du dit sanctuaire: ces murs avaient
pris une forte inclinaison et reposaient par-
tiellement sur les blocs écroulés.

Je fis reprendre le travail de dégagement par le côté est où une gliosière fut aménagée pour évacuer les blocs au dessous du porche extérieur: encore fallut-il descendre préalablement sept pierres appartenant à un fragment de corniche encore en place mais dans un équilibre instable et dangereux pour les coolies. Ces pierres numérotées pourront après la fin du travail être remises à leur place: les deux photos 288 (qui n'en forment qu'une seule en les rapprochant) donnent une vue de ce dégagement prise sur les murs encore debout de l'avant corps est. J'ai

fait respecter pour le moment la partie en grisaille ci-contre du sanctuaire où les éboulis constituent un étau pour les murs adjacents en très mauvais état. On verra plus tard si protégée par des contreforts en béton armé cette partie pourra être désobstruée.

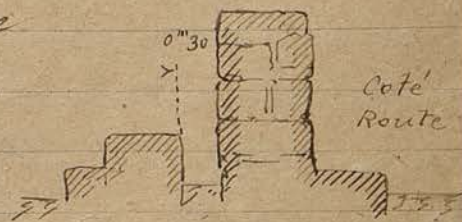
Terrasse du Roi Lépreux. - Douze coolies ont continué à dégager le mur en latérite en bordure de la route au nord de cette terrasse: ce mur à environ une vingtaine de mètres au nord de son extrémité sud montre intérieurement (à l'ouest) une sorte de seuil composé de 2 assises de latérite en gradins et séparé du mur lui-même par un intervalle de 0^m30.

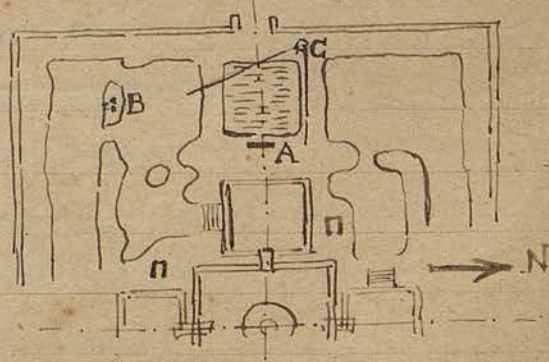
Les seuls vestiges
actuellement mis
au jour se réduisent
à peu de chose; en
A à l'ouest du bas-

sin ouest un cordon de latérite qui longe un
trapezain assez nettement délimité.

En B sur une levée de terre au S.O du bassin
ouest un fragment assez informe de fût en
latérite très grossier qui accède à deux petits
massifs également en latérite et carrés à ras
du sol; au milieu on voit une sorte de cavité.
Sur l'un d'eux reposait un piédestal rectangu-
laire en grès à trois mortaises, avec des mou-
lures à peine ébauchées.

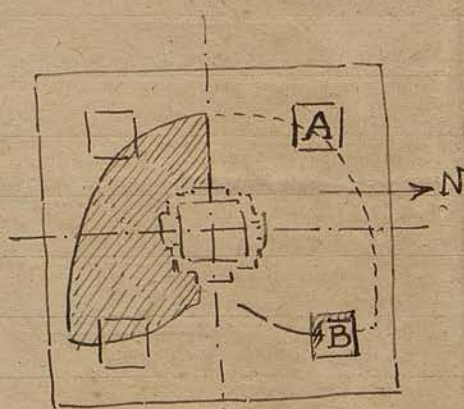
Le dégagement de l'angle N.O. de la terrasse supérieure n'a pas fait découvrir de vestiges de mur de façade encore en place du petit prasat A qui s'élevait à cet endroit, ainsi que cela avait eu lieu pour le prasat de l'angle N.E. en B.

Cela tient à ce que le prasat A était presque entièrement en dehors du profil de base du buddha assis et qu'il a dû être démolé pour entrer dans la construction du dit buddha.

En hachures = ce qui reste à dégager

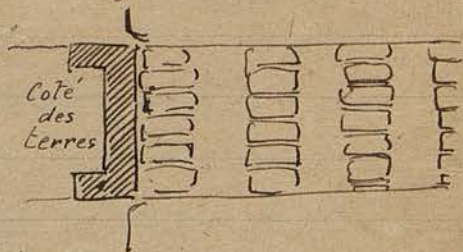
Un certain nombre sont en cours de consolidation: pour cela les massifs constituant les piles des extrémités - lesquels ne forment pas culée comme la technique l'exigerait - ont été mis à nu et un mur contrefort (en hachures ci-contre) sera adossé pour recevoir la poussée qui pourrait se produire.
