1969

MINISTERE
de
L'EDUCATION NATIONALE

B A P H U O R

ACCES ORIENTAUX

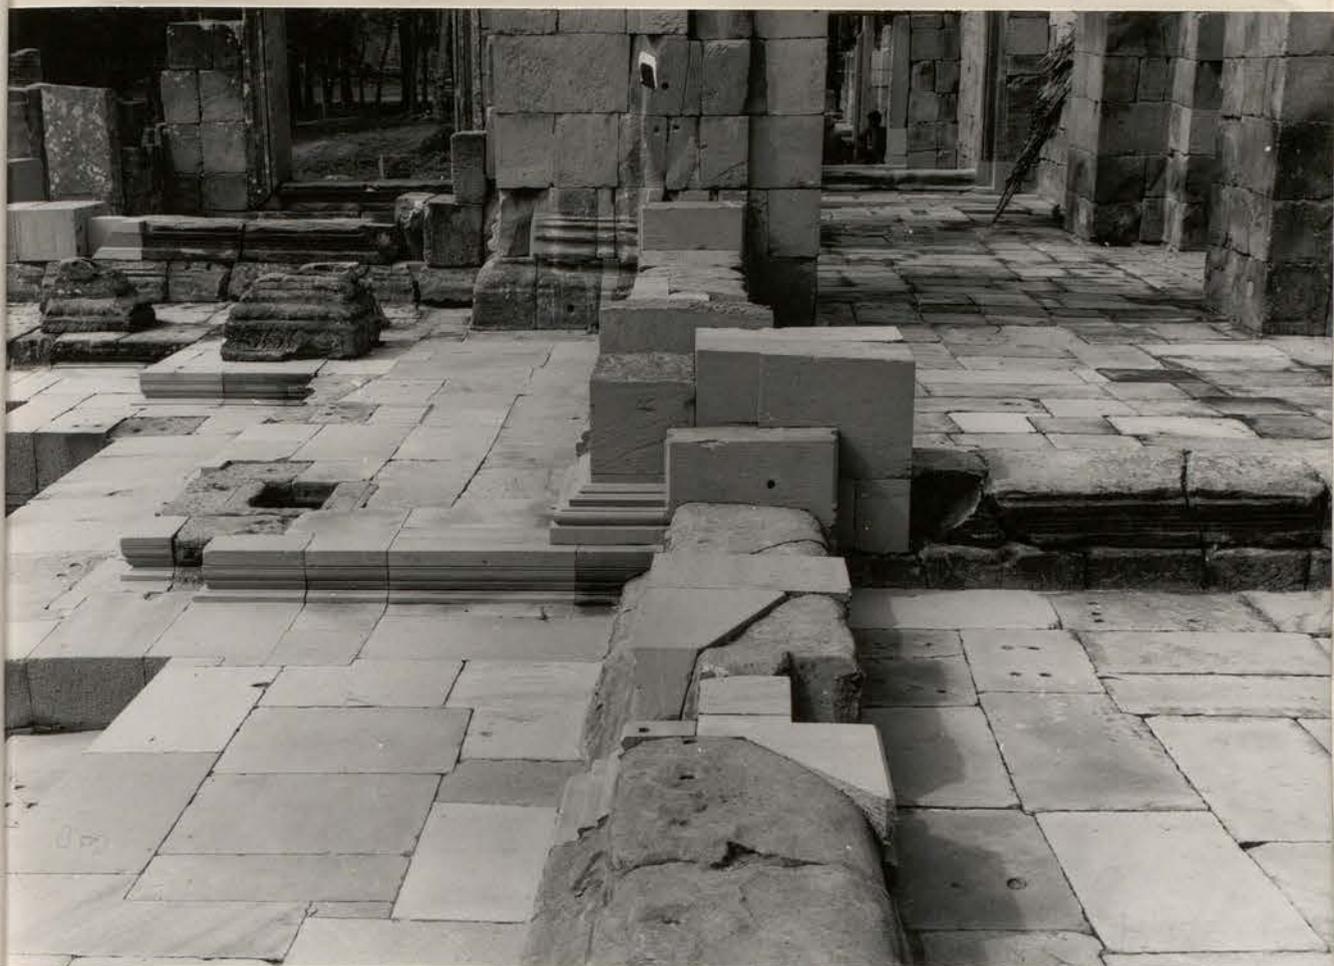
Pour la galerie Sud on a restitué, à partir des indications sûres, tous les soubassements et leurs dallages, ainsi que les bases de fenêtres, les départs de murs ou de meneaux. Le travail, fait avec beaucoup de soin, de discrétion et de goût, redonne le sentiment de l'architecture. Ceci a été complété par la remise en place des bases de piliers des demi-galeries, dont j'ai montré qu'elles furent inventées à cette époque, préparant l'entrée occidentale d'Angkor Vat (Ph. 9 x 12 n° 4042; Planche 1 A).

A - Baphuon: Entrée V Est. Tour centrale, aile Nord, face Est restituée; 17 Juin 1969 (ph. 29 x 12 n° 4 042)

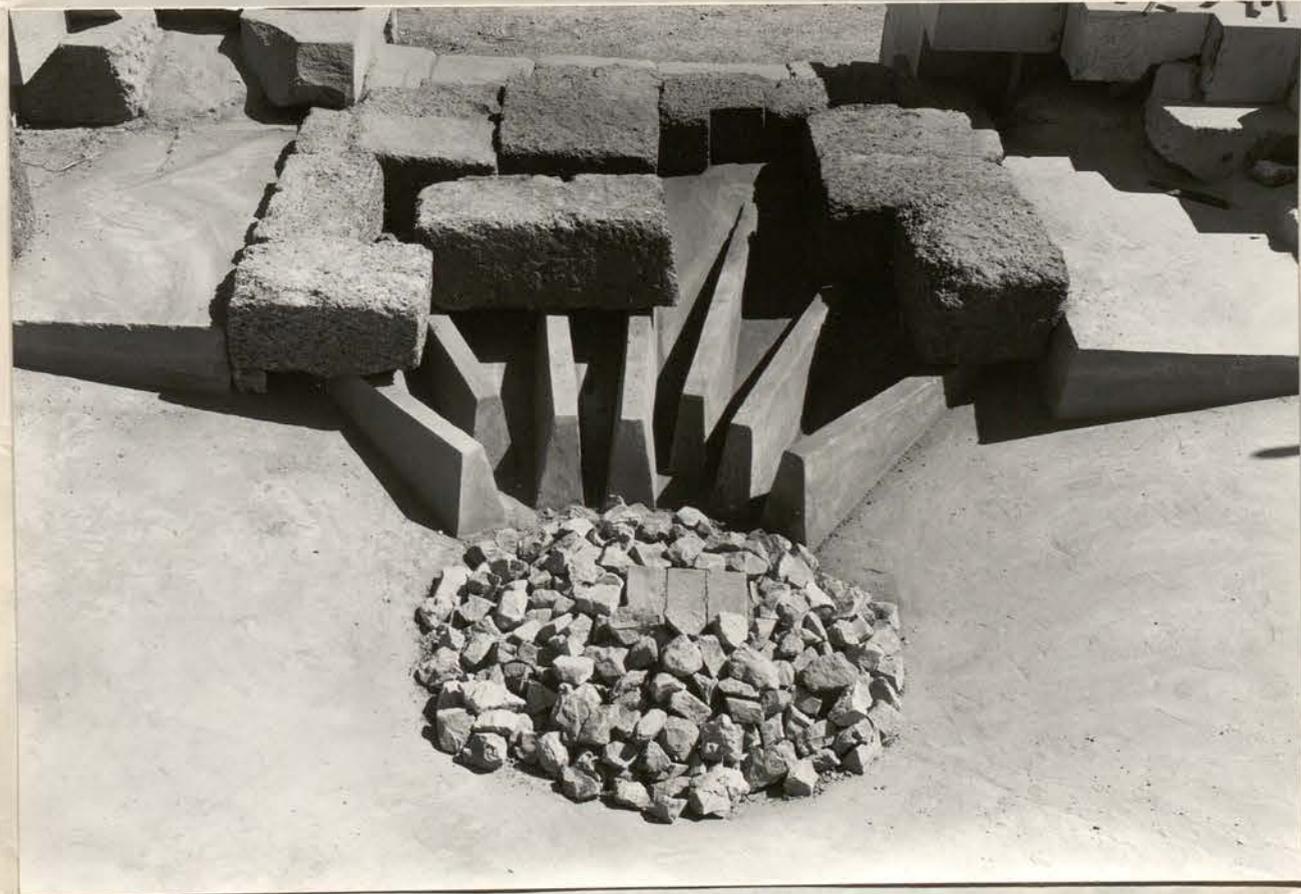
Selon les mêmes techniques, nous avons complété les accès orientaux de la porte médiane Nord, après avoir assuré en sous-oeuvre le scellement du soubassement par une dalle d'étanchéité, et le drainage en surface de celle-ci (Ph. 13 x 18 n° 12184 et 12188; Planche 1B). Conjointement une équipe entreprenait la recherche des blocs éboulés provenant de cette section de l'édifice. C'est ainsi qu'il a été possible de retrouver, puis de reposer les murs méridionaux des ailes hautes et basses Ouest (Ph. 13 x 18 n° 12183; Pl. 2 A). Et on a remonté au sol le fronton Ouest de l'aile basse occidentale (Ph. 13 x 18 n° 11776; pl. 2 B). Nous allons chercher à le remettre en place, ce qui permettrait de redonner un élément de l'élévation jusqu'ici inconnue de cet édifice.

B - Entrée V Est; Entrée Médiante Nord; perron Est: dalle d'étanchéité, et drainage des eaux de pluies vers les descentes incorporées; 30 novembre 1969 (ph. 13 x 18 n° 12 184)

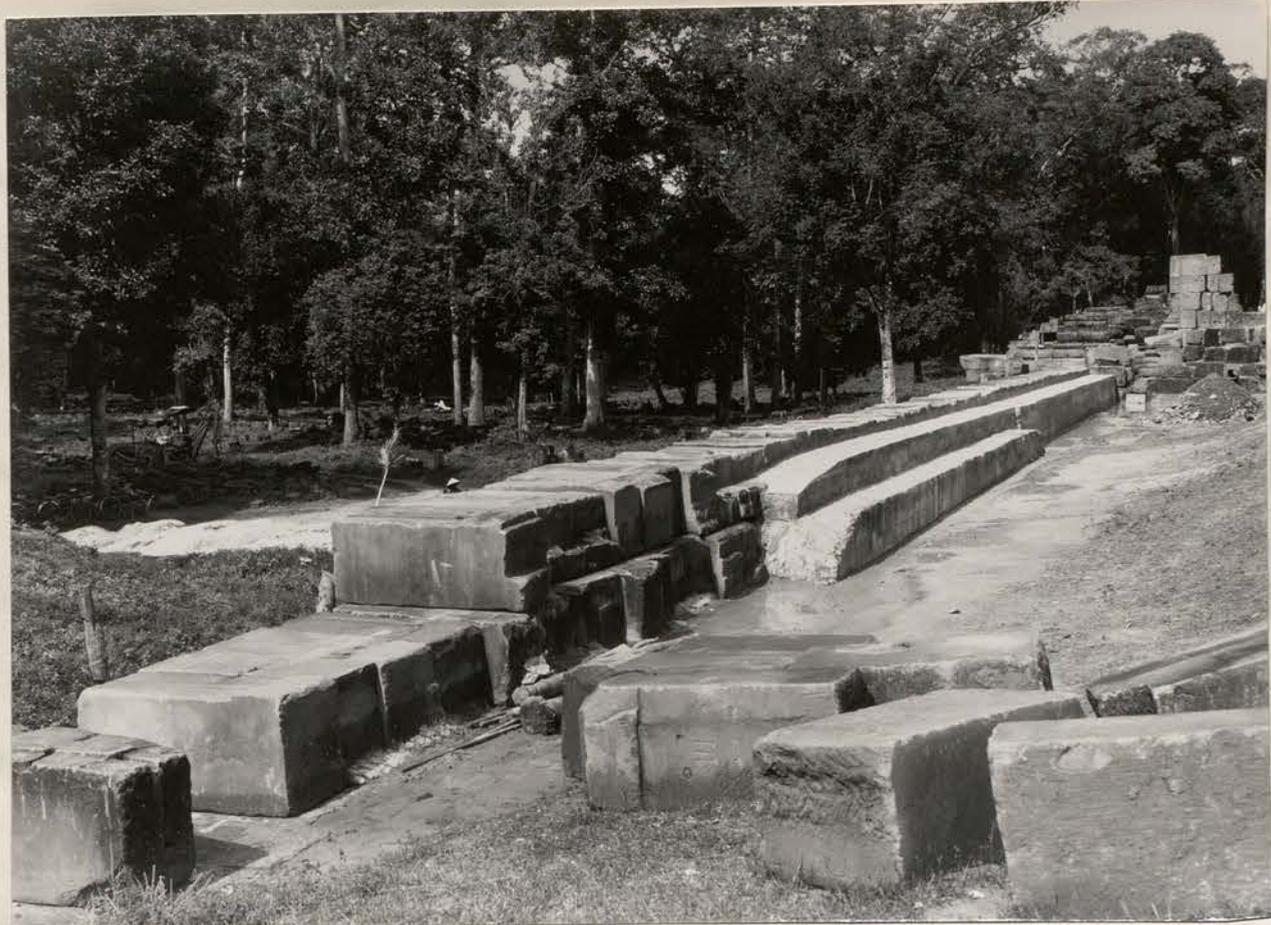
L'escalier axial Est avait été, en 1968, remonté jusqu'à l'arase supérieure de sa première section . En 1969 nous avons, sur le remblai ainsi assuré par la saison des pluies, coulé tout le dispositif en BA du second niveau de cet escalier, qui est ainsi achevé et raccordé avec l'angle Nord-Est (Ph. 13 x 18 n° 11904 ; Pl. 7 B) .

B - Deuxième étage; escalier axial Est; dispositif en B.A. de la deuxième section coulé; 30 juillet 1969
(Ph. 13 x 18 n° 11.904)

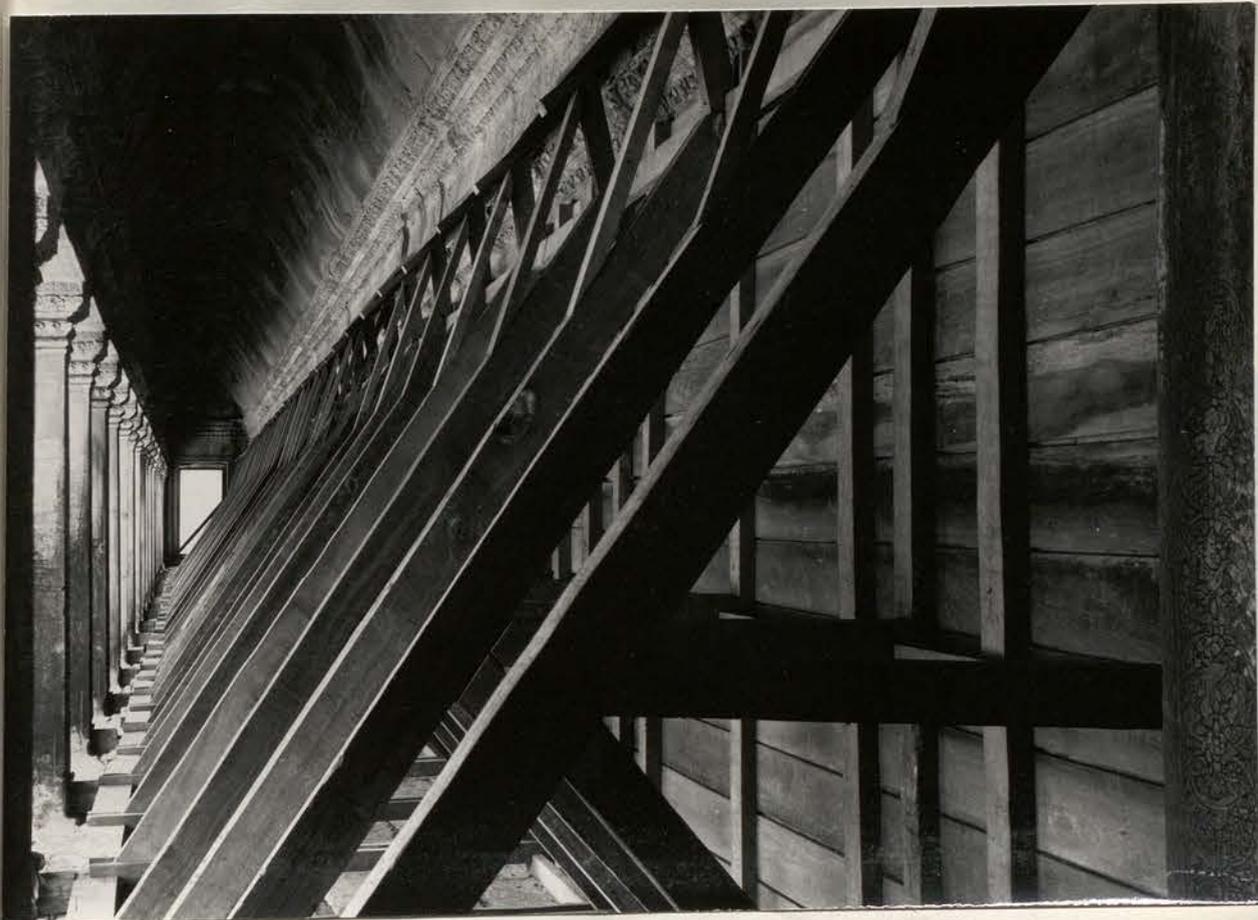
Avant de déposer la voûte nous avons bien entendu protégé les reliefs. Un coffrage complet les a recouvert jusqu'à leur corniche, matelassé de vieux sacs au contact pour éviter toute égratignure. Ce coffrage s'appuie sur des contre-forts et des semelles moisées, calculés pour résister à toute poussée et indépendants des colonnes de la galerie, qui pourront donc être démontées (Ph. 13 x 18 n° 11.754-55; Pl. 23 A). Sur la face extérieure du même mur, on a disposé à titre de précaution supplémentaire, des contre-forts utilisant les traverses supérieures des fausses-fenêtres (Ph. 9 x 12 n° 4038; Pl. 23 B).

A - Angkor Vat . Galerie du Barattage; coffrage de protection des reliefs; 29 janvier 1969 (Ph. 13 x 18 n° 11754).

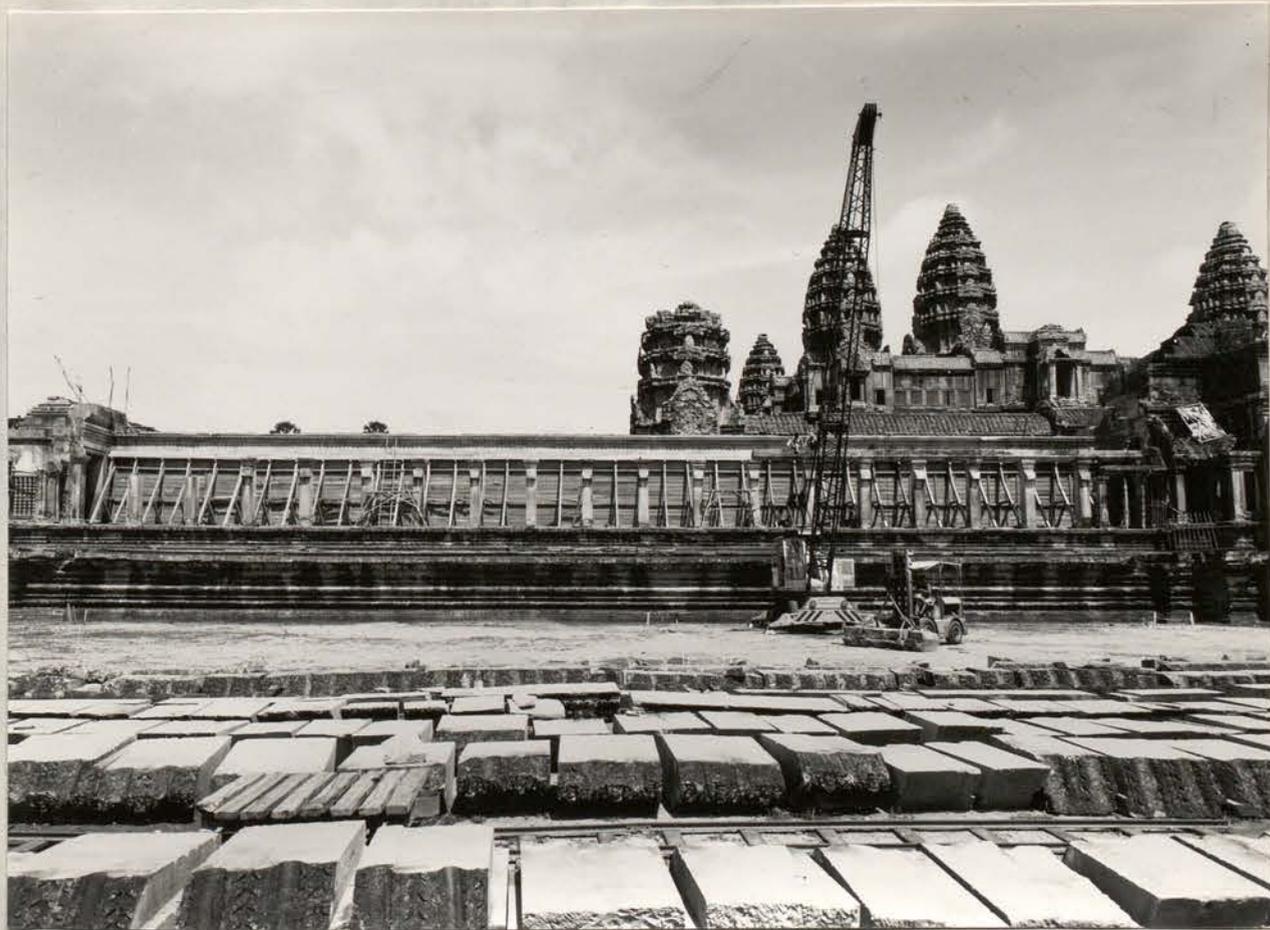
A - Angkor Vat. Galerie du Barattage; colonne altérée au-dessus de son encastrement; 17 juin 1969 (Ph. 9 x 12 n° 4037).

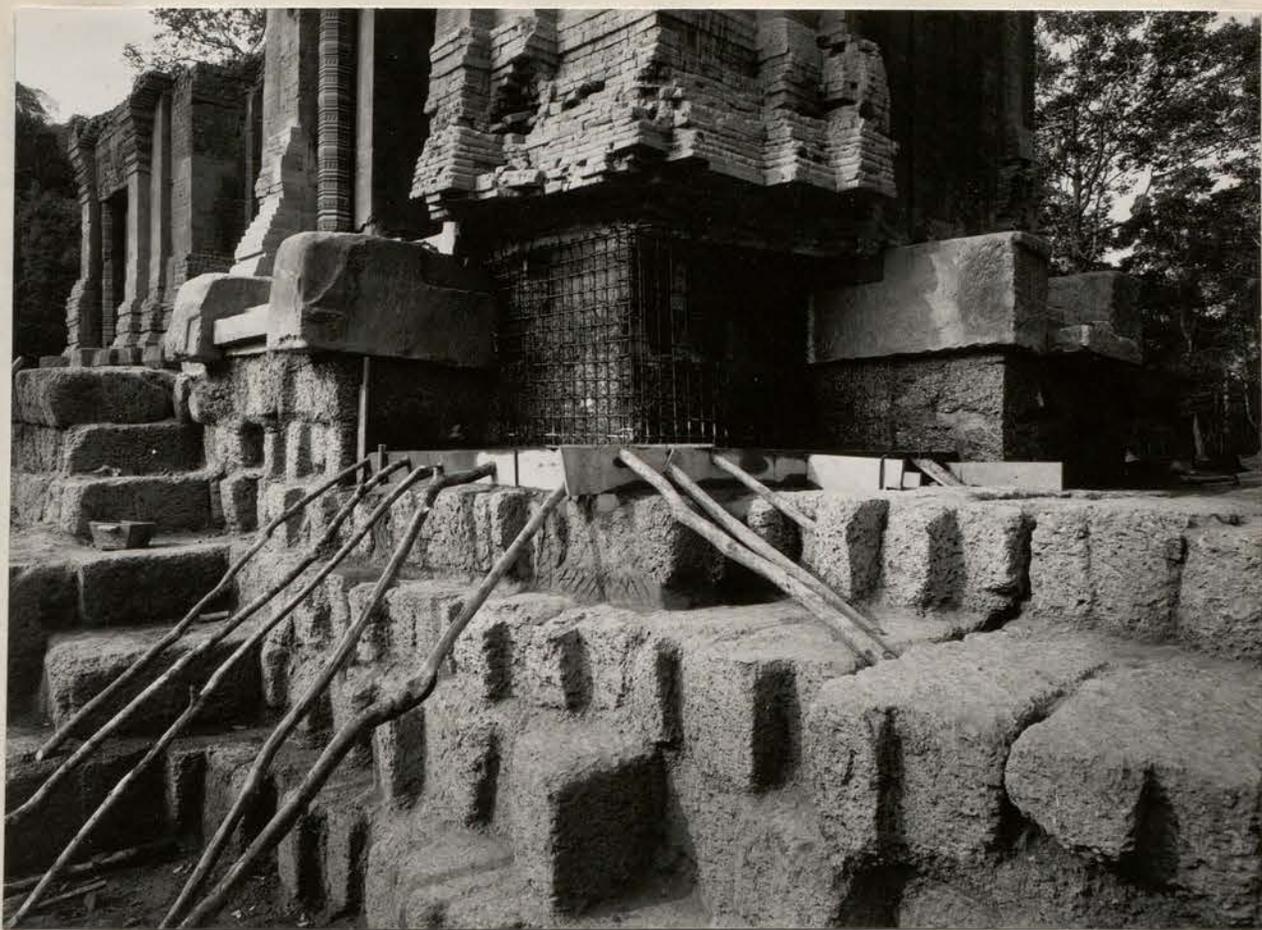
A - Prasat Bei; tour centrale; reprise en sous-oeuvre du socle, moitié Nord; ferrailage de la ceinture; 17 février 1969 (Ph. 13 x 18 n° 11.771).

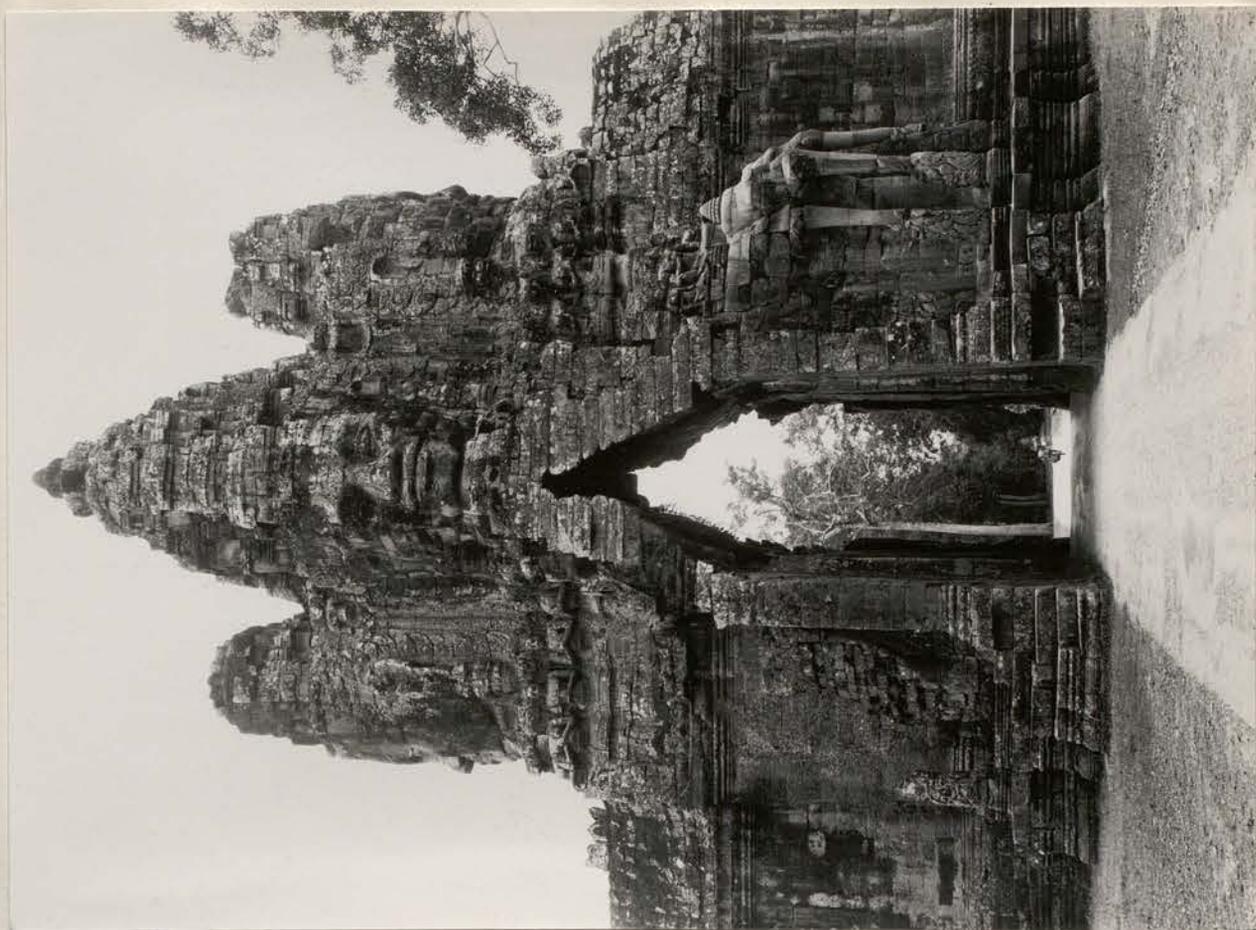
Nous avons dû, en 1967-68, remonter le motif d'angle Nord-Ouest de cette entrée, qui s'était écroulé. Le travail de reprise, confié à une petite équipe sous la direction de M. Verdin, s'est achevé au mois de juin. On pourra juger de sa qualité en examinant les photographies 13 x 18 n° 11992 à 95; Pl. 34.

A - Angkor Thom, Porte Sud, face Nord. Angle Nord-Ouest remonté; 27 août 1969 (Ph. 13 x 18 n° 11.995).
