ECOLE FRANCAISE D'EXTRÊME-ORIENT
Conservation du Groupe d'Angkor.

RAPPORT SUR LES TRAVAUX EXECUTES DANS LE GROUPE D'ANGKOR
AUX MONUMENTS DE LA PORTE DE LA VICTOIRE ET DU BAPHUON
PENDANT LE MOIS D'AVRIL 1948

RAPPORT DE M. LACISQUET

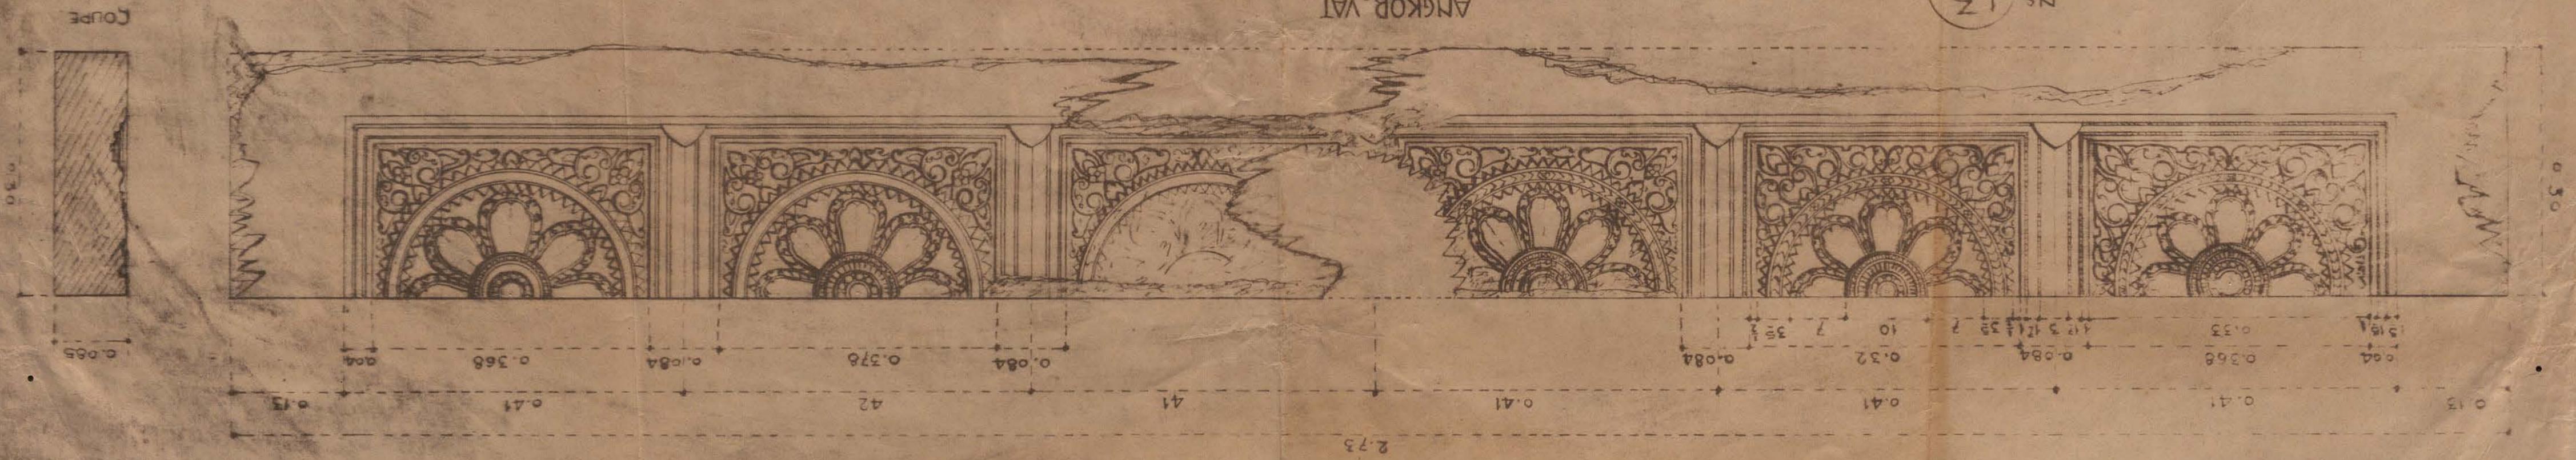
N° 13

ANGKOR VAT
GOPURA OUEST - GALERIE COTE SUD
RELEVÉ D'UN FRAGMENT DE PLAFOND EN
BOIS TROUVÉ EN PLACE
ECHELLE DE: 0^m20 RM
RAPPORT AVRIL 1948

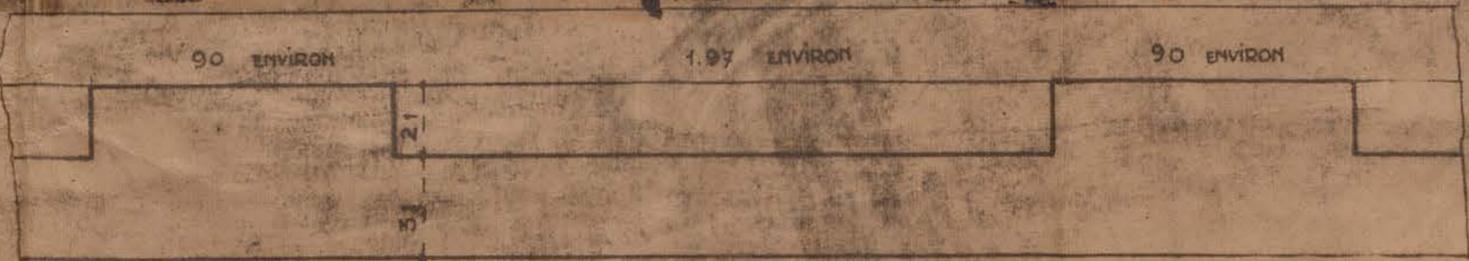
N° 15

Dans le courant du mois d'avril nous avons continué à remonter les pierres du mur des bas-reliefs jusqu'au dessus du linteau des fausses fenêtres - c'est-à-dire sur trois mètres vingt de hauteur - fin avril on avait commencé le montage des pierres de l'assise supérieure (voir dessin n° 15).

ANGKOR VAT
 COUPE ET PLAN SUR LA GALERIE
 SUR AILE EST
 ECHELLE DE 0.05 P.M.
 RAPPORT AVRIL 1948

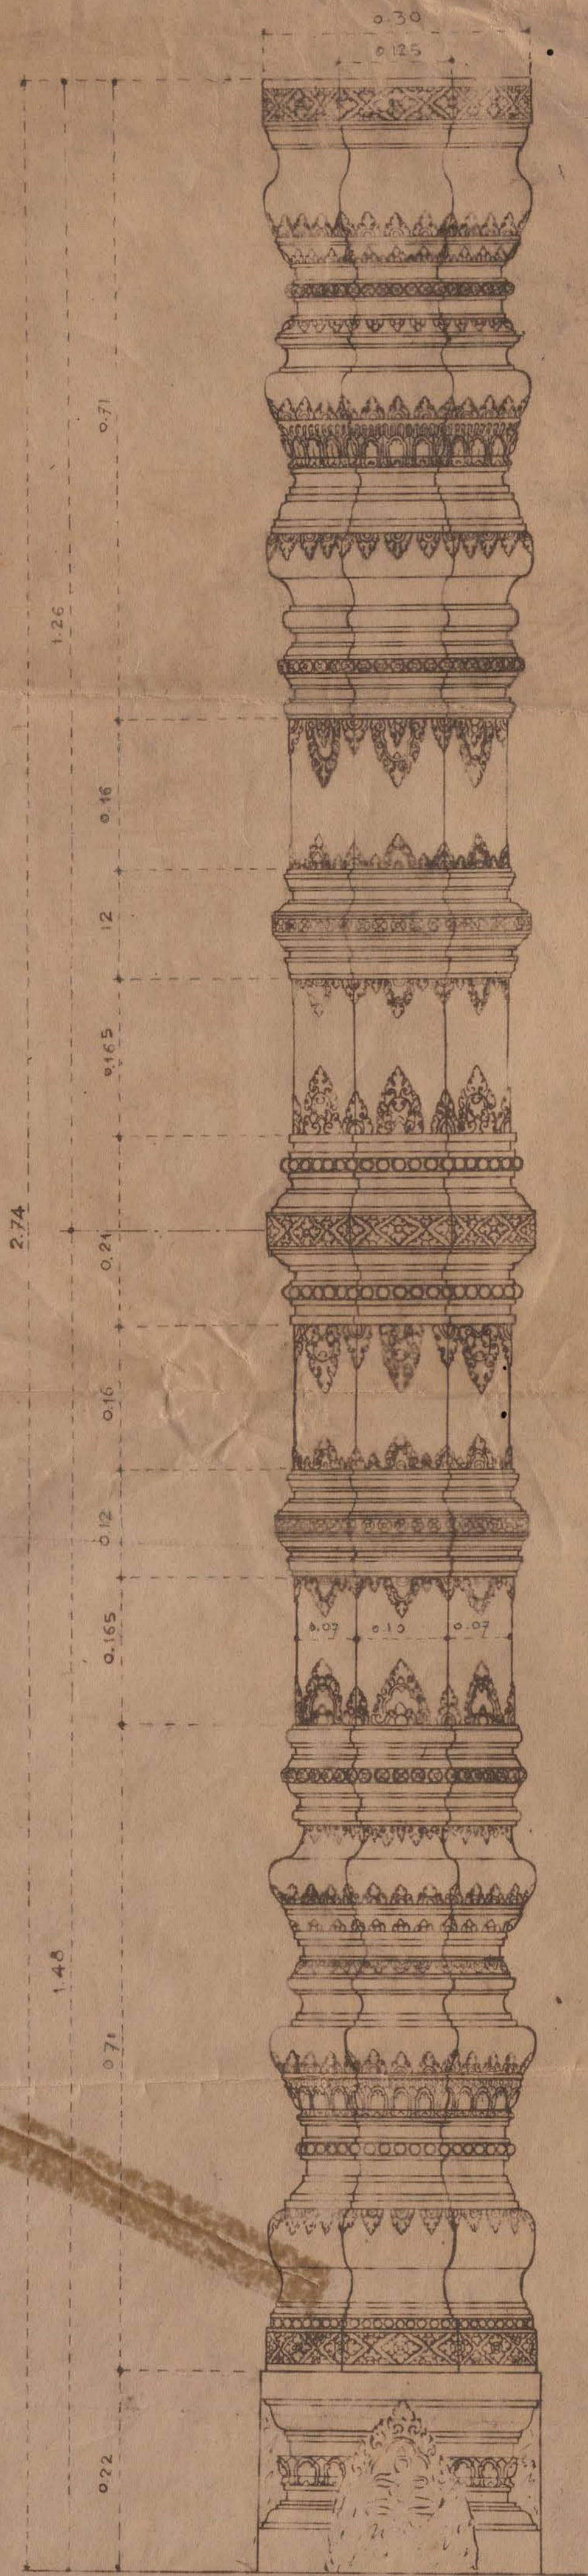
N^o 16

Les dessins n° 16 et 17 donnent des relevés à l'échelle de 0m30 de ces colonnettes dont aucun relevé ou photo n'avait été pris jusqu'à ce jour.

BAKHENG
 COLONNETTE DU SANCTUAIRE CENTRAL
 DE LA PLATE FORME SUPERIEURE

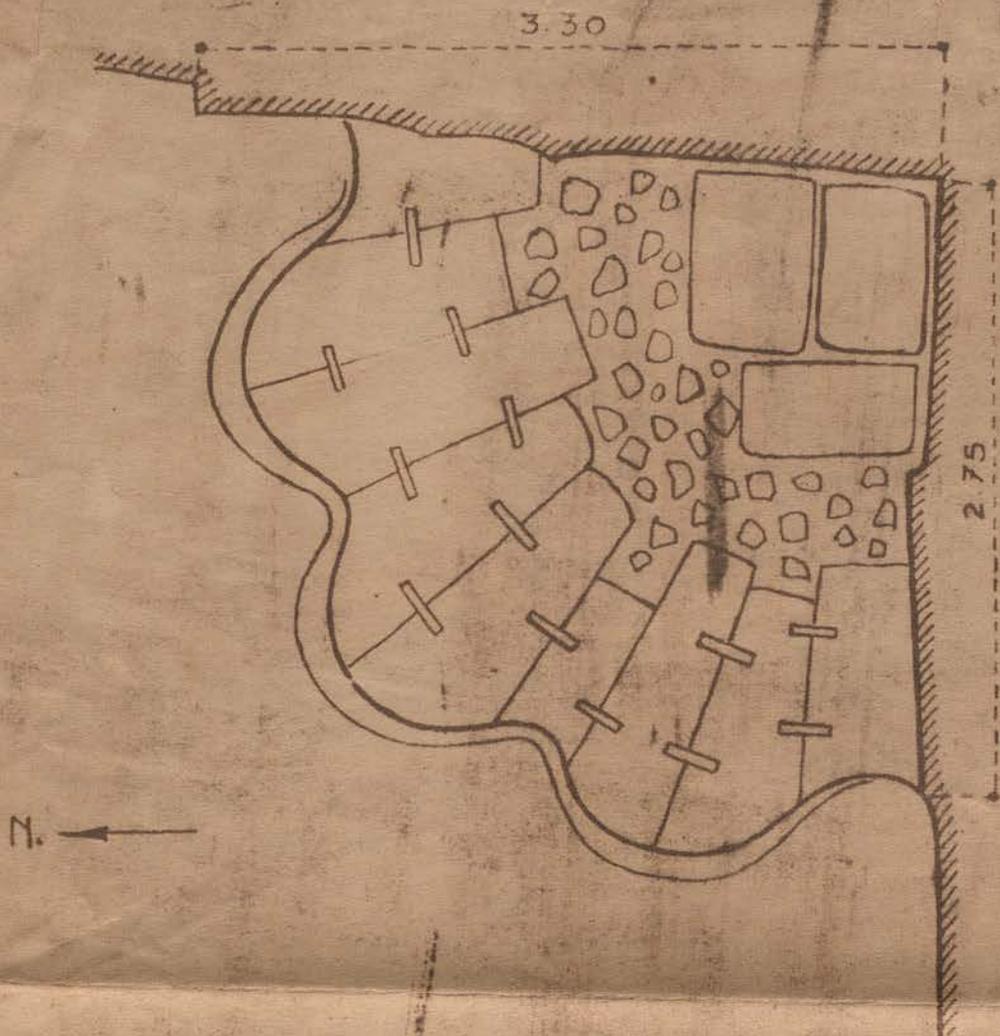
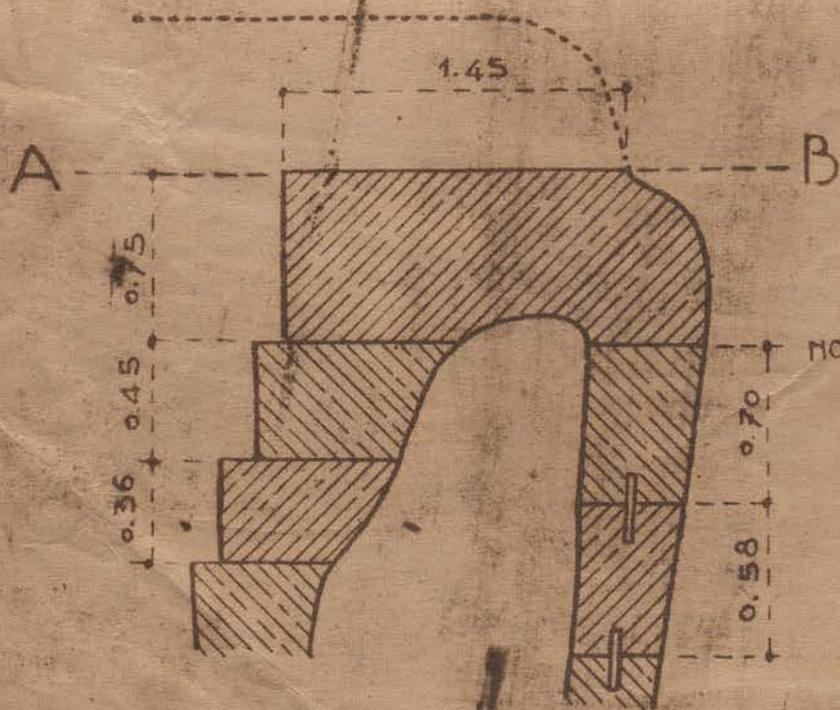
On a commencé la reprise des assises déplacées et appartenant à l'éléphant tricéphale symétrique de l'angle Nord-Ouest en resserrant les joints et rétablissant l'horizontalité des assises. Je rappelle que la composition architectonique de ce motif de l'éléphant tricéphale, non pas encadré et faisant corps avec le massif de maçonnerie de la porte, mais ajouté, ou plaqué contre cette maçonnerie comporte un vide entre le parement sculpté du corps de l'animal et l'angle rentrant de la porte. Ce vide comblé de terres et latérite désagrégée est remplacé par de nouveau blocs de latérite et de la pierraille concassée. La photo 6296 du rapport du mois précédent montre par la brèche béante l'infrastructure mal appareillée et nettement indépendante du revêtement en grès et le dessin n° 19 précise la chose.

PLAN DE L'ÉLÉPHANT
D'ANGLE NORD-OUEST À
HAUTEUR DE LA 1^{re} ASSISE
A. B. DES TÊTES

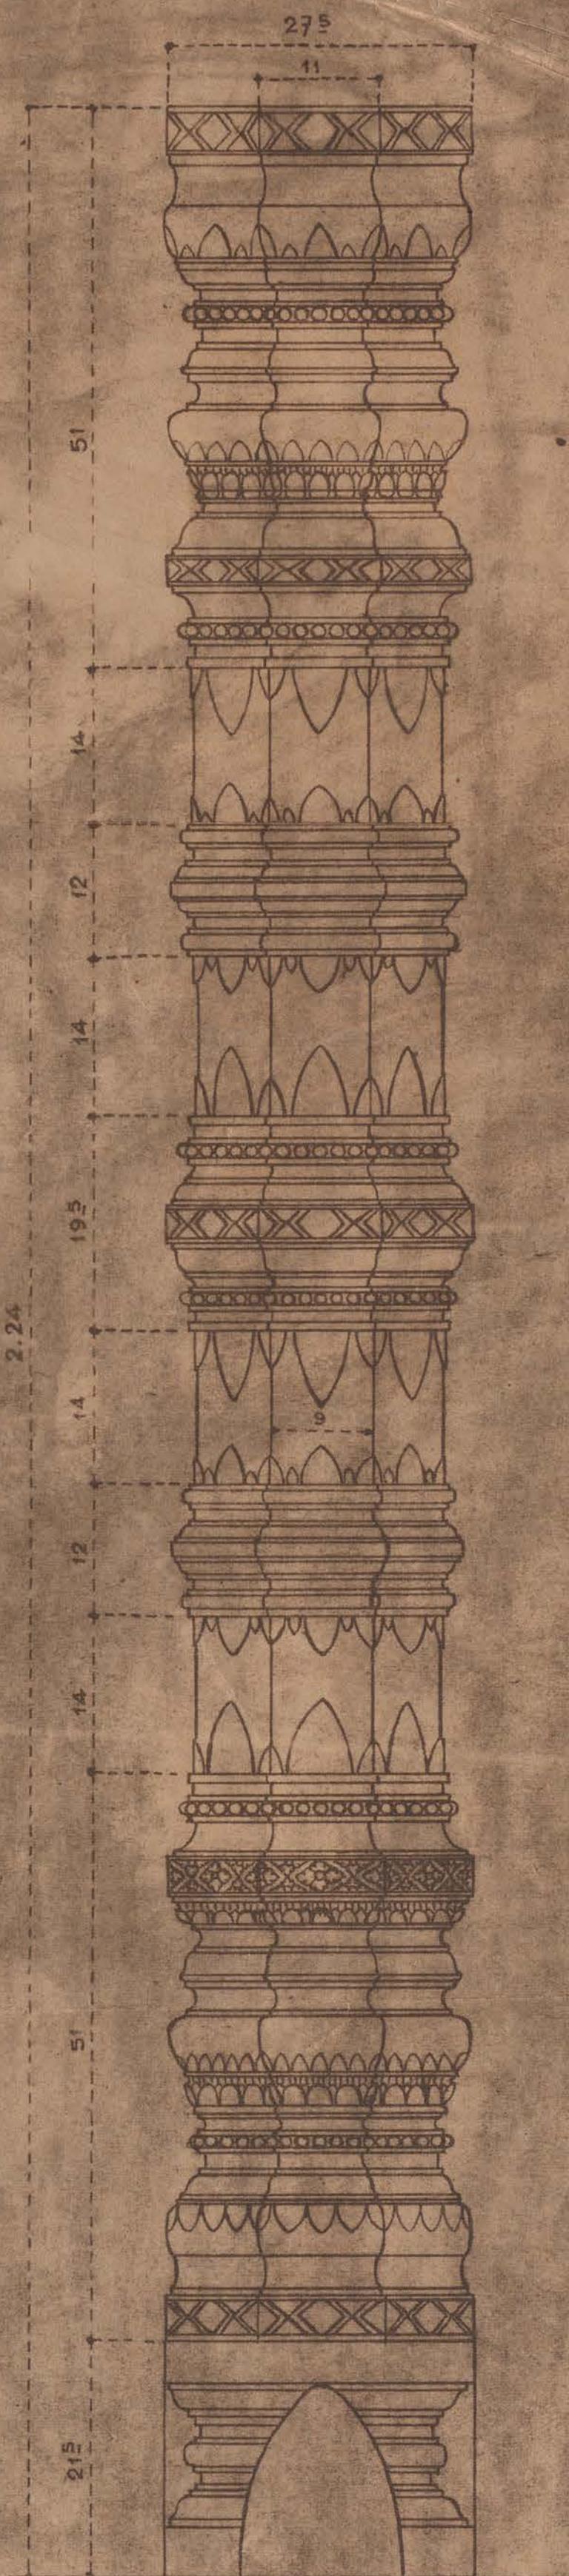
Cette colonnette est du même dessin que les colonnettes des sanctuaires d'angle dont je donne le relevé n° IV. A noter que seules les faces placées près de l'angle du mur sont sculptées, les autres faces de l'octogone sont en épannelage.

COLONNETTE D'UN DES QUATRE SANCTUAIRES
D'ANGLE DE LA PLATE FORME SUPERIEURE
