CONSERVATION D'ANGKOR

RAPPORT INTERIMAIRE

JUIN - AOUT 1970

B.P. GROSLIER

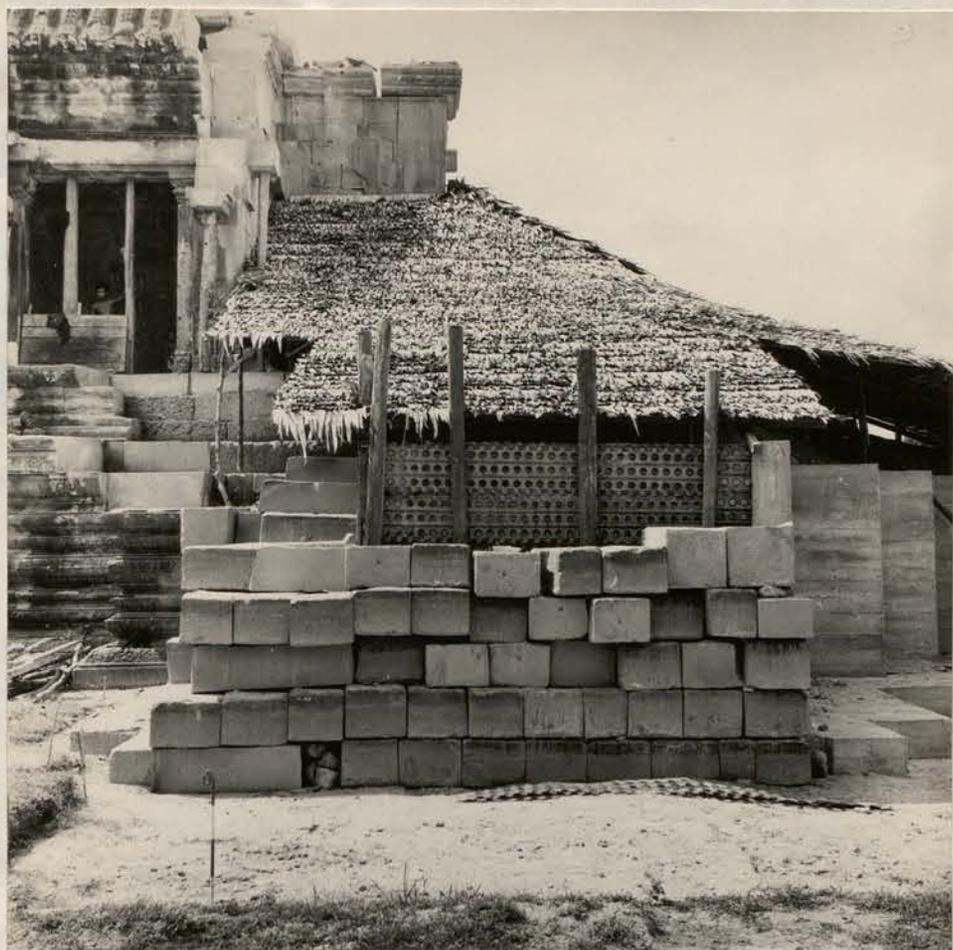
Dès que nous avons pu retourner à Angkor Vat, le 24 Juin, avec quelques ouvriers fidèles réfugiés sur place, j'ai fait confectionner un batardeau provisoire, mais efficace, bloquant le remblai du pavillon d'angle. En même temps, nous faisons ouvrir en paillotte cet édifice, ainsi que l'entrée Sud du pavillon axial Est, afin d'empêcher les pluies d'affouiller le remblai. Ces mesures ont écarté temporairement le danger (Pl. 1, A et 2 B).

- A - Pavillon d'Angle Sud-Est; escalier Sud; blocage provisoire du remblai et abri 20 juillet 1970 (cl. 6x6 n° 7 334).
- B - -id- Règlage des quatre premières assises; 28 août 1970 (cl. 6x6 n° 7 582).

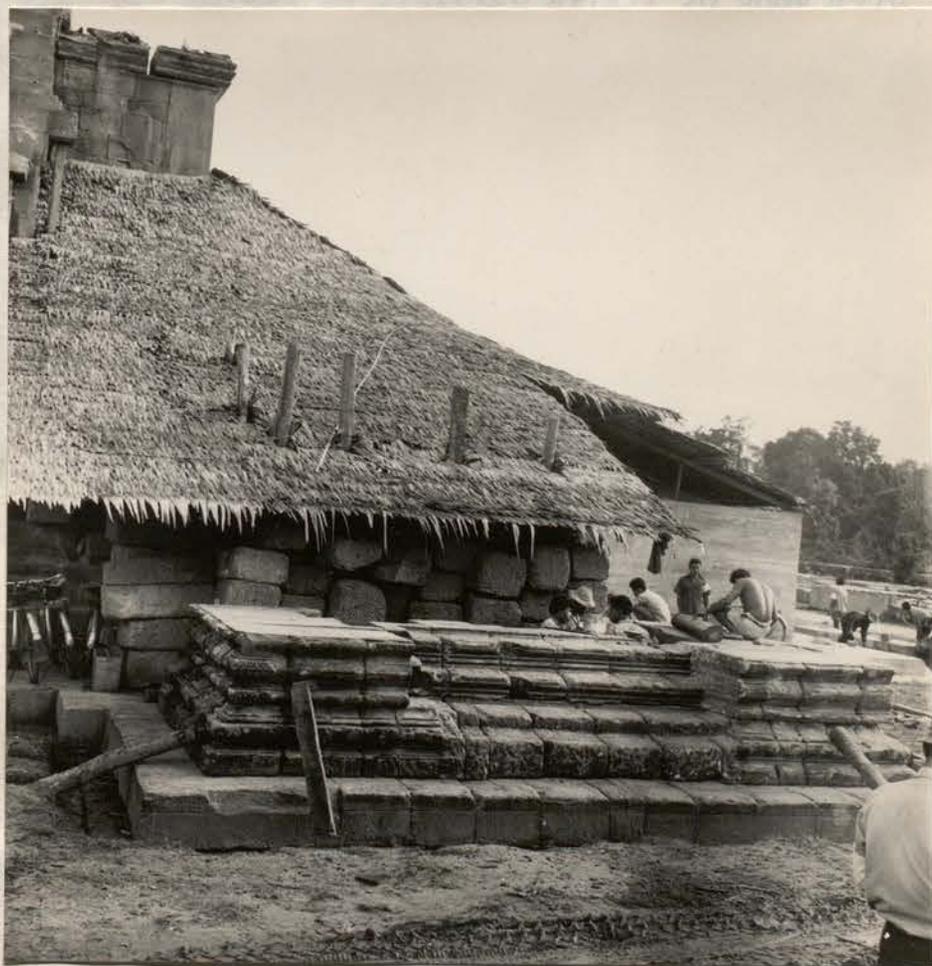
Ce n'était là, toute fois, qu'un palliatif. Lorsque nous avons pu, fin juillet, reprendre des travaux plus suivis, nous avons rouvert en priorité ce chantier, où de plus une grue, un tracteur et un Oléomat ont été remis en service. Nous avons entrepris immédiatement le réglage des assises de départ du soubassement. Au pavillon d'angle Sud-Est, le réglage a été assuré avec le soubassement original de la galerie des Cieux et des Enfers (Pl. 1, B). Bien entendu, la section du soubassement qui ne repose pas sur la semelle de B.A. ne sera pas coulée, et on devra attendre des jours meilleurs pour la reconstruire. Mais le raccord étant ainsi assuré, nous pourrons couler la moitié Est de cet escalier Sud et tout le reste du pavillon.

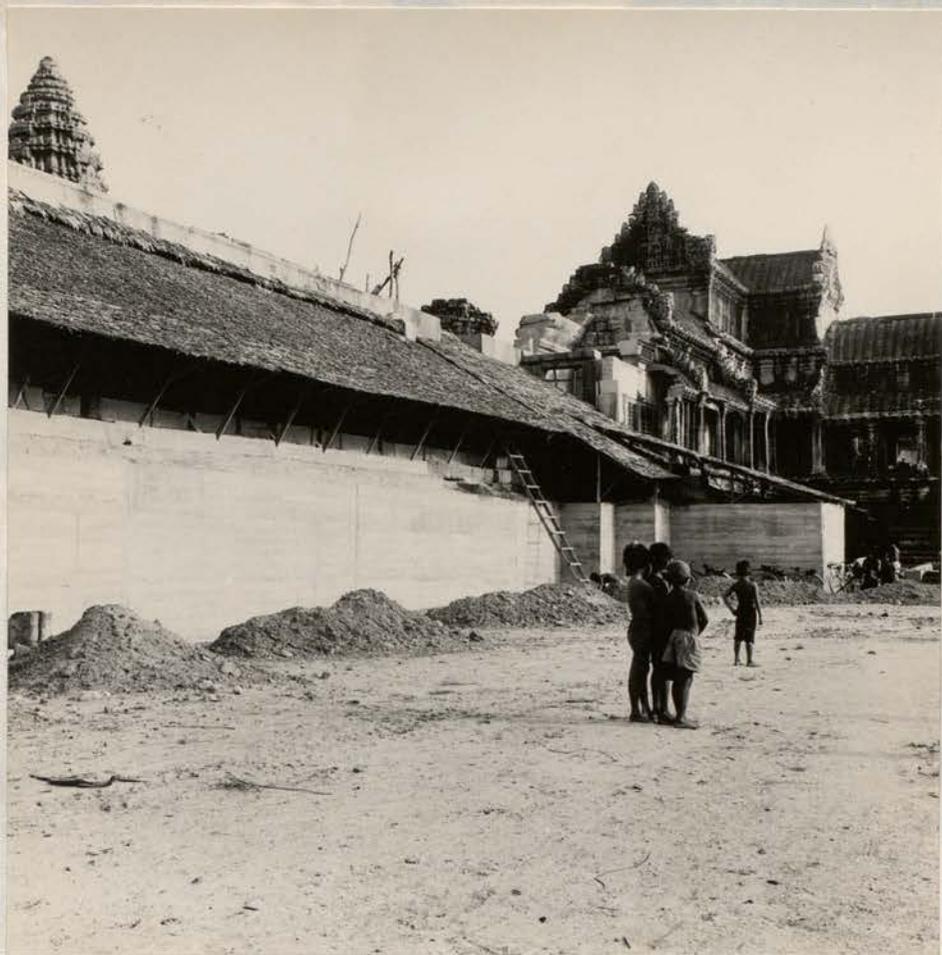
A - Galerie du Barattage, et entrée Sud du pavillon axial Est; contre mur décoffré et toiture de protection; 20 juillet 1970 (cl. 6x6 n° 7 339).

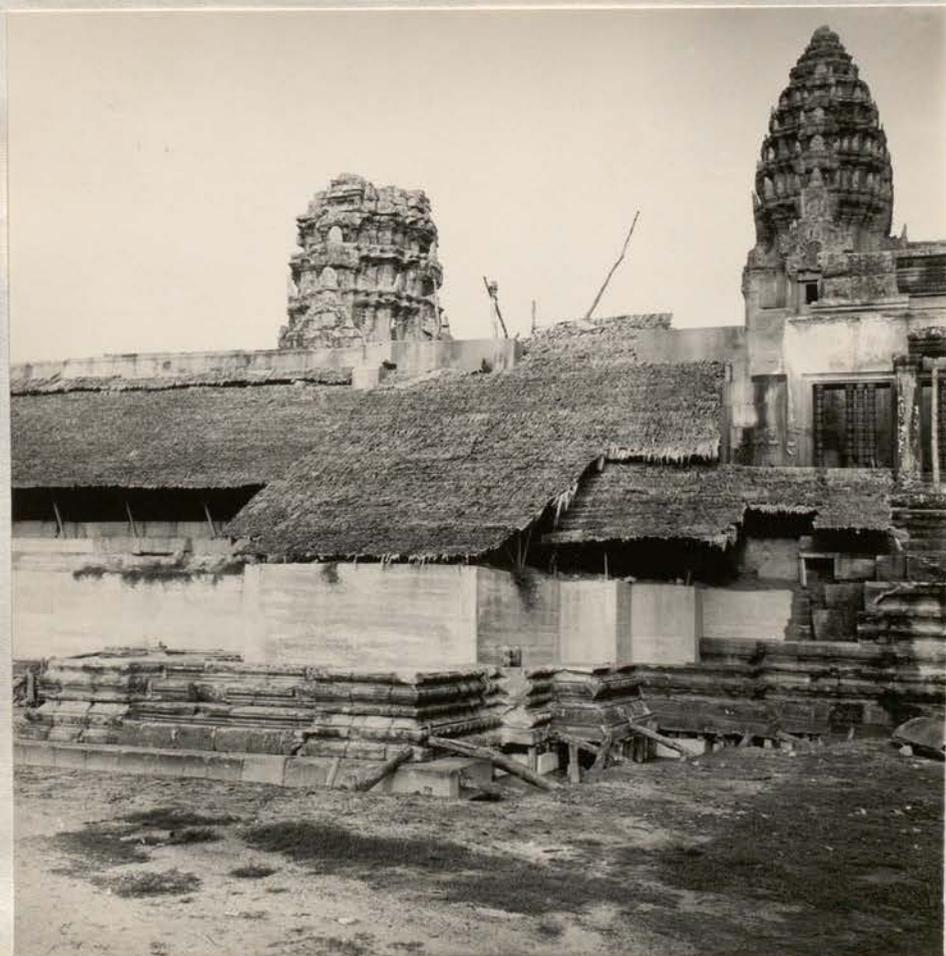
Simultanément, nous avons commencé le réglage et le calage de l'escalier Est, Entrée Sud, du pavillon axial Est. A la fin d'août, les quatre premières assises étaient assurées (Pl. 2, A et B). A partir de ces deux points forts, nous avons entamé le réglage du soubassement de la galerie, qui était en place à la fin d'août (Pl. 3, A et B).

B - -id- Règlage des quatre premières assises de l'escalier Est. Entrée Sud du Pavillon axial; 28 août 1970 (cl. 6x6 n° 7 589).

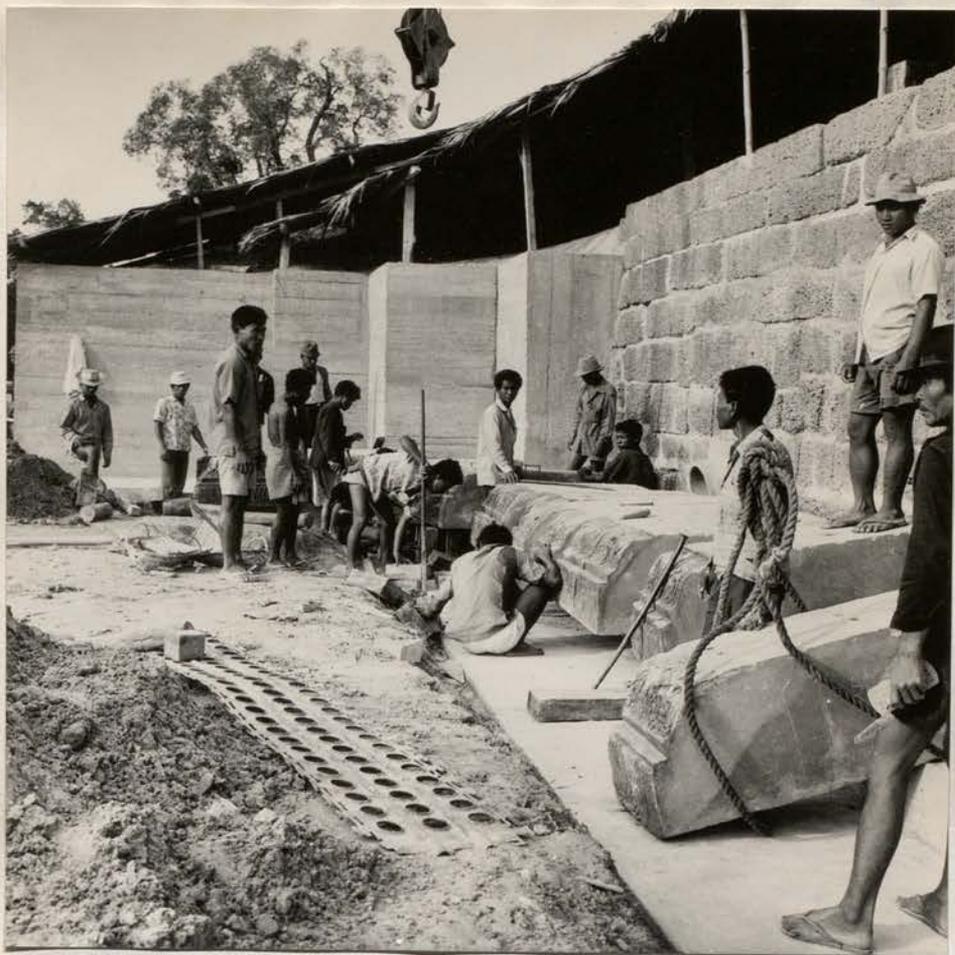
A - Galerie du Barattage; réglage de la première assise;  
20 juillet 1970 (cl. 6x6 n° 7 337).

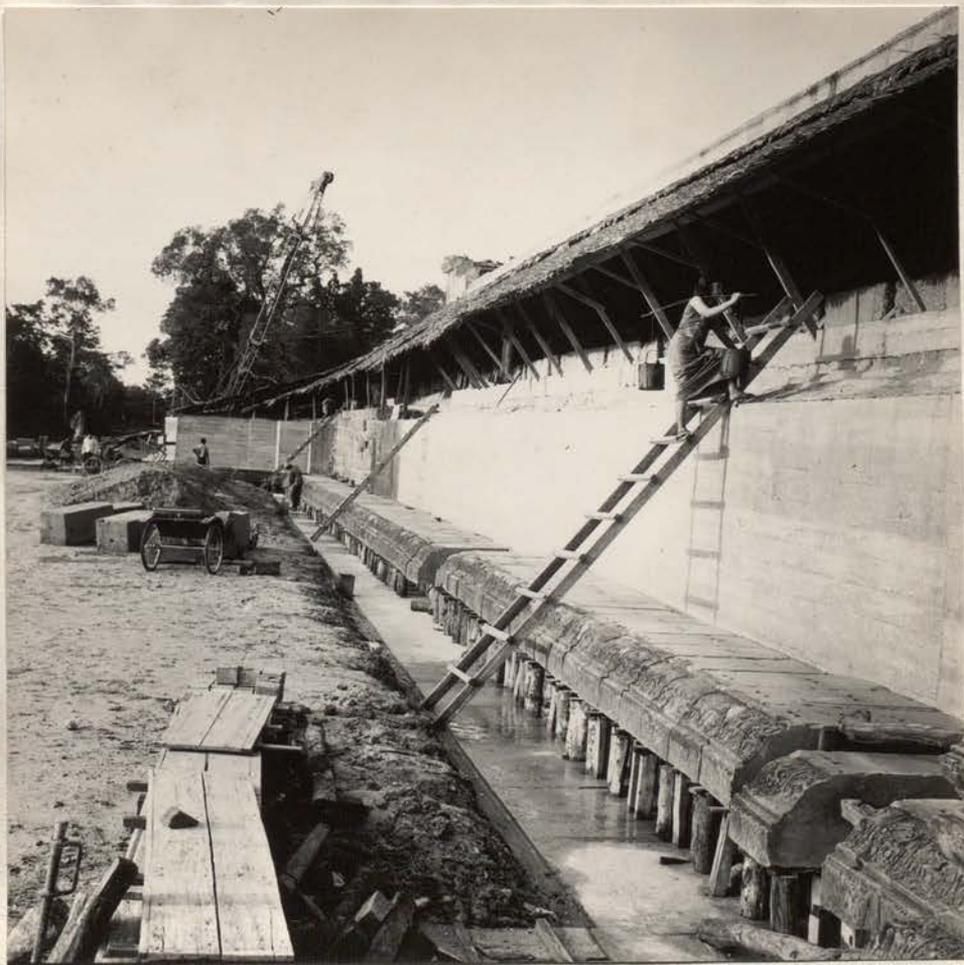
B - -id- Réglage de la première assise en voie  
d'achèvement; 28 août 1970 (cl. 6x6 n° 7 588).

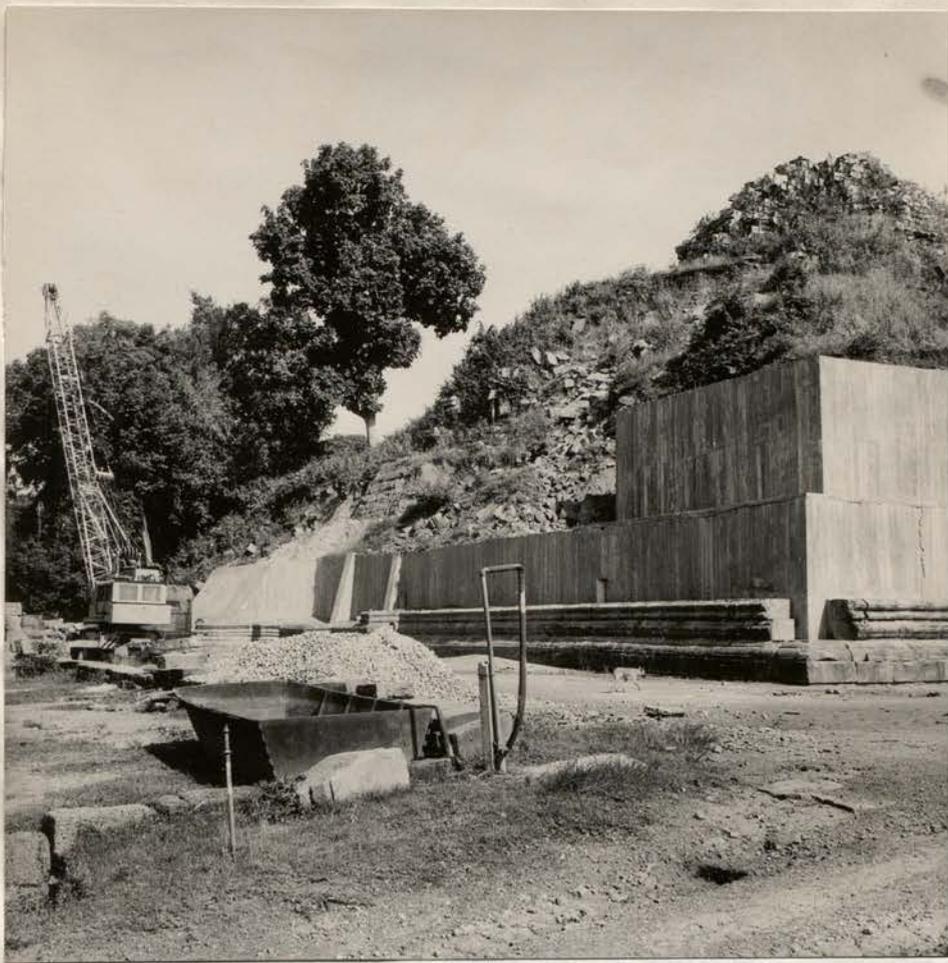
Sur le côté Sud, les deux premières assises de la section Est étaient coulées, et les deux assises suivantes déjà réglées (Pl. 4, A). Nous avons pu couler les assises en attente puis, après calage, les deux suivantes. Fin août, nous commençons de régler la sixième assise (Pl. 4, B).

A - Deuxième étage; côté Sud; moitié Est; état des travaux au 20 juillet 1970 (cl. 6x6 n° 7 346).

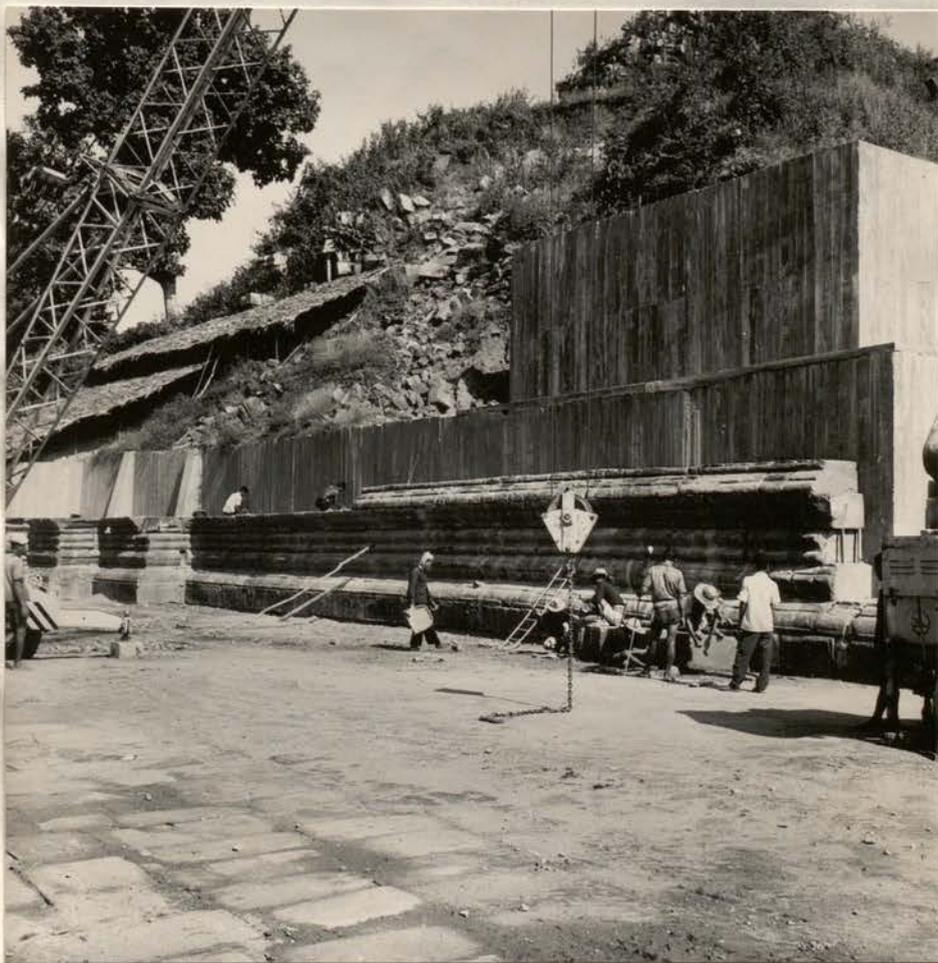
B - -idem. Cinq premières assises remontées; réglage de la sixième; 28 août 1970 (cl. 6x6 n° 7 603).

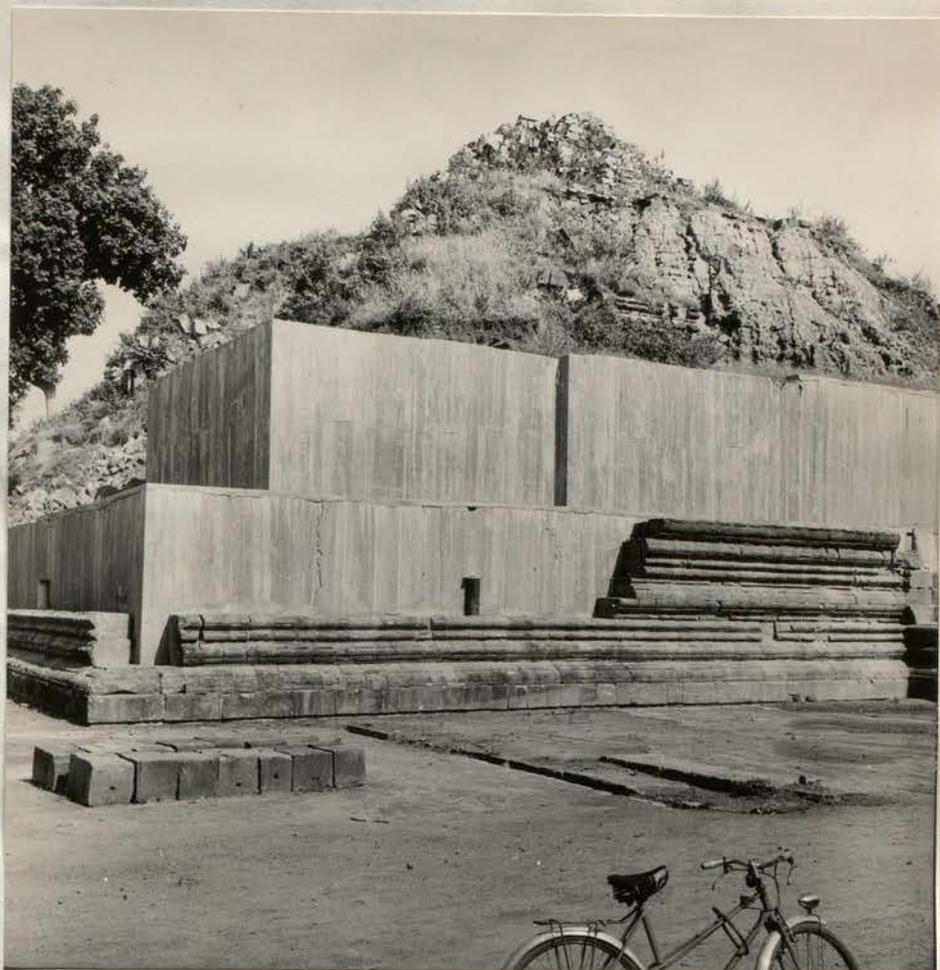
Sur la face Est, moitié Sud, les quatre premières assises, et une moitié des cinq assises suivantes étaient déjà remontées (Pl. 5, A). Nous avons poursuivi le travail, et à la fin d'août la reconstruction atteignait partout la sixième assise (Pl. 5, B). Ainsi cet angle est d'ores et déjà assuré et on peut espérer que tout mouvement dangereux de la deuxième section de cet étage sera évité.

- A - Deuxième étage; côté Est; moitié Sud; état des travaux le 20 juillet 1970 (cl. 6x6 n° 7 345).
- B - -idem. ; cinquième assise coulée; 28 août 1970 (cl. 6x6 n° 7 604).

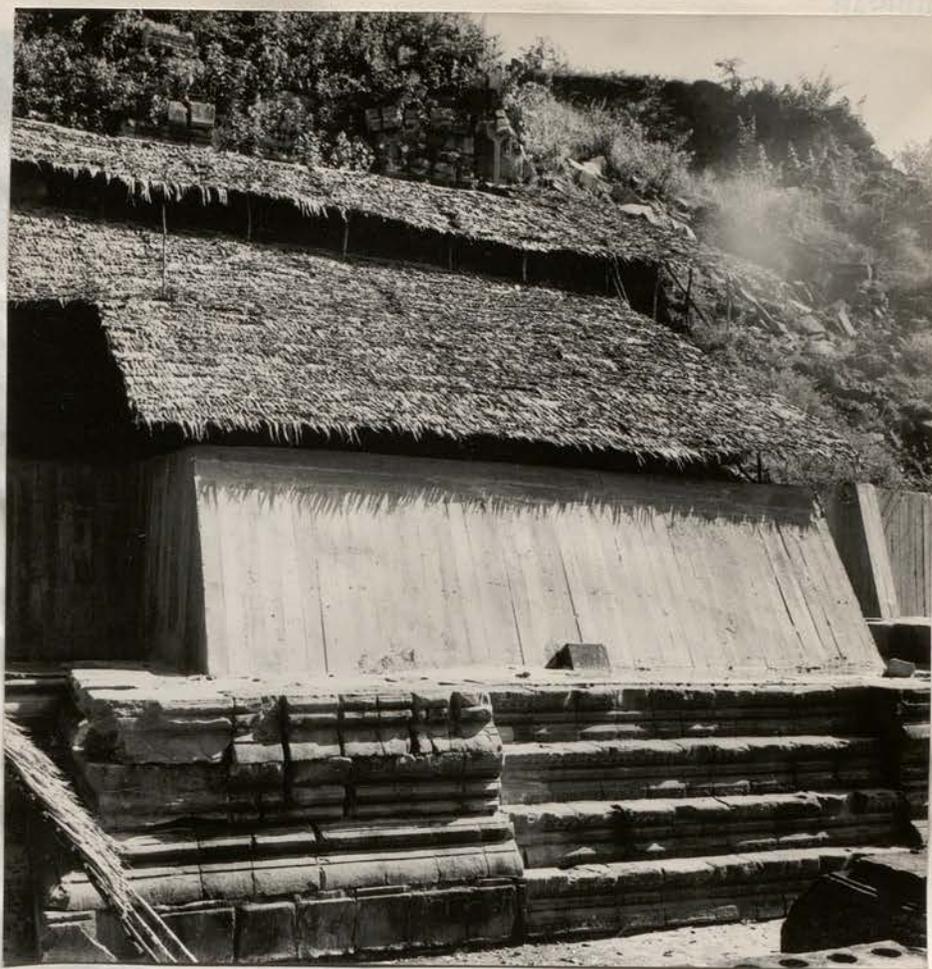
A l'escalier axial Sud, nous avons remonté et coulé les quatre premières assises, bloquant définitivement la base de la structure de béton. Simultanément, une toiture a été construite pour protéger des pluies la tête de cet escalier (Pl. 6, A). Il faudrait, évidemment, couler au plus tôt la structure en béton de la deuxième section de cet escalier, mais ceci est actuellement impossible et nous ne pouvons qu'espérer pour le mieux.

A - Deuxième étage; escalier Sud; toit de protection;  
quatrième assise coulée; 28 août 1970 (cl. 6x6 n° 7 601).

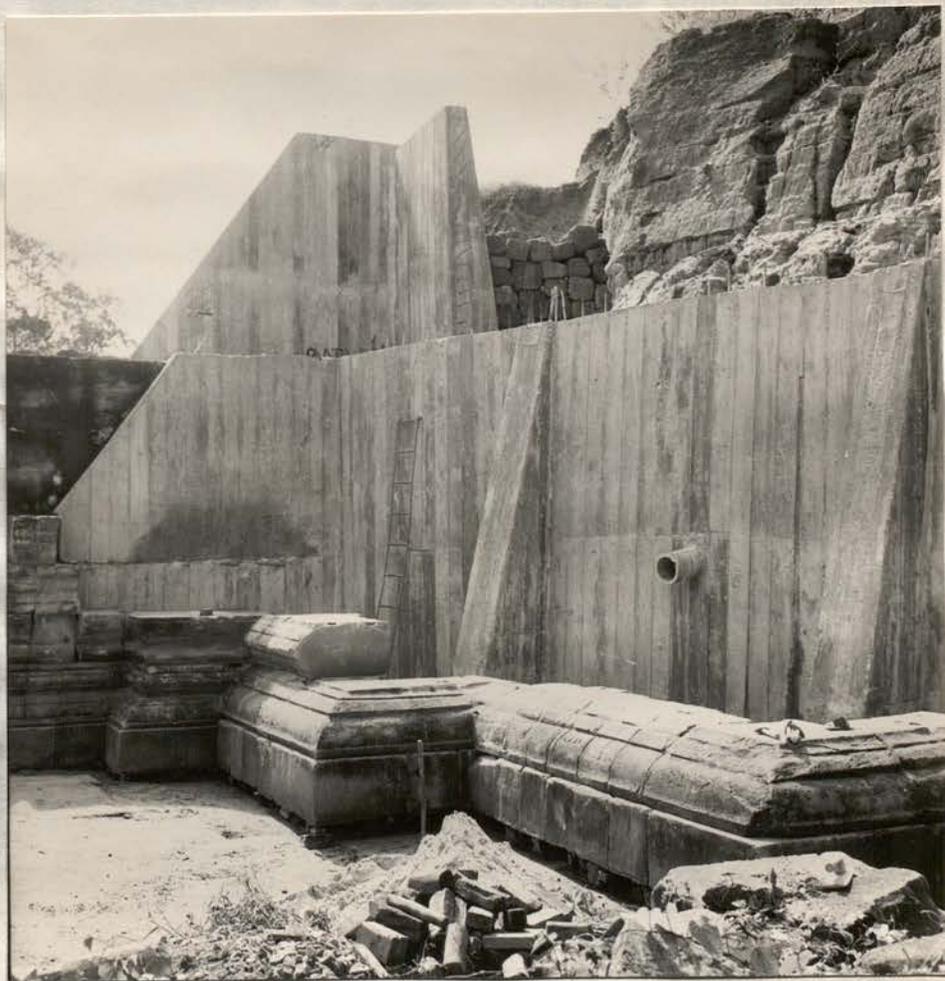
B - -idem. ; escalier Nord; moitié Ouest; réglage des  
premières assises. 28 août 1970 (cl. 6x6 n° 7 605).

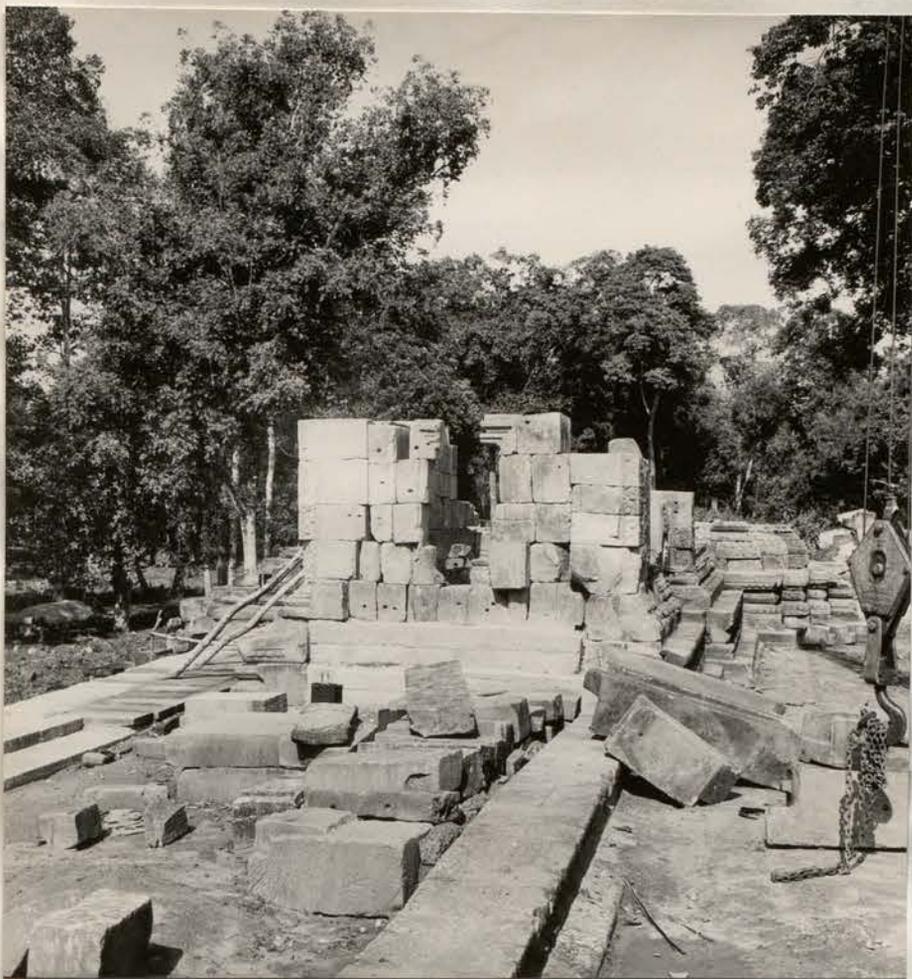
Au pavillon d'entrée III Sud, tout le soubassement et le socle étaient coulés fin mai. On a entrepris le réglage du corps d'édifice, et à la fin août l'aile Est était en place (Pl. 7, A). Plusieurs blocs devront être remplacés, mais le travail progresse avec précision.

A - Premier Etage; Pavillon d'entrée III Sud; remontage de l'aile Est. 28 août 1970 (cl. 6x6 n° 7 600).

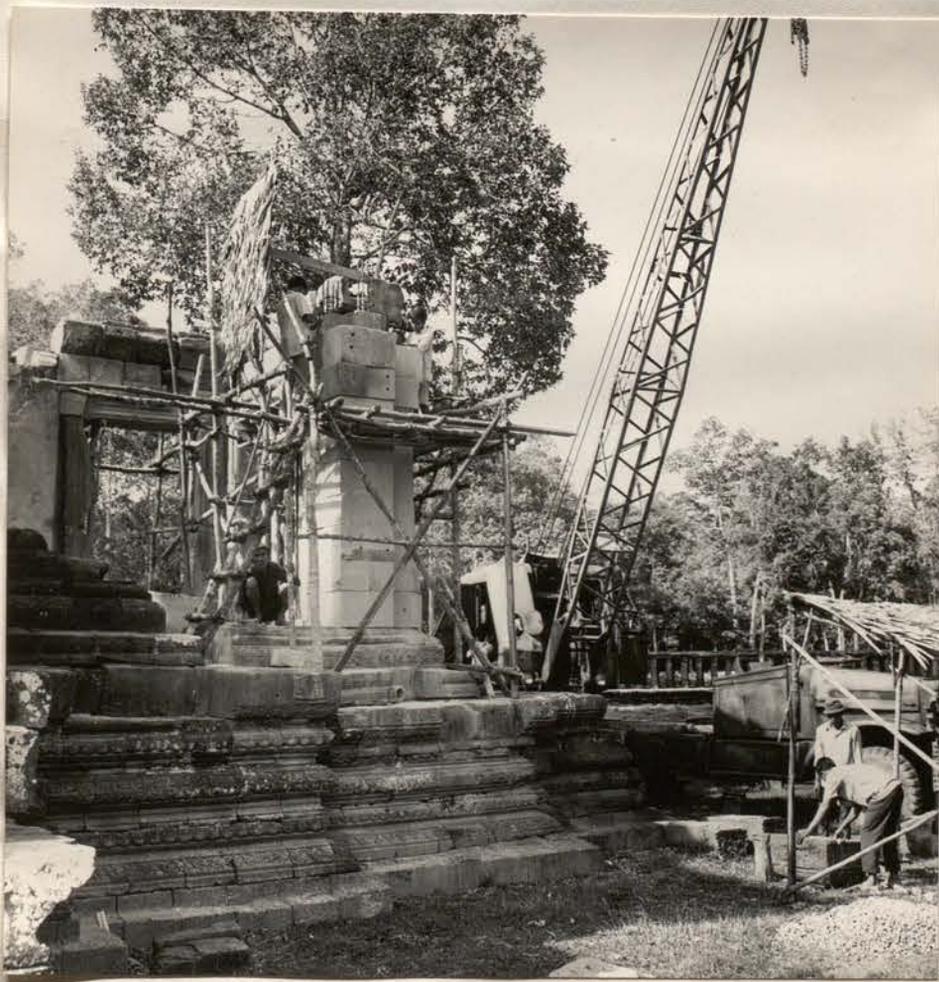
Nous y avons donc remis une petite équipe de spécialistes, qui achève actuellement l'ante et l'angle N.W. de cet avant-corps, pour couler la poutre qui portera le fronton (Pl.7, B).

B - Pavillon d'Entrée V Est; entrée médiane Nord; avant-corps Ouest; remontage de l'ante Nord; 28 août 1970 (cl. 6x6 n° 7 599).

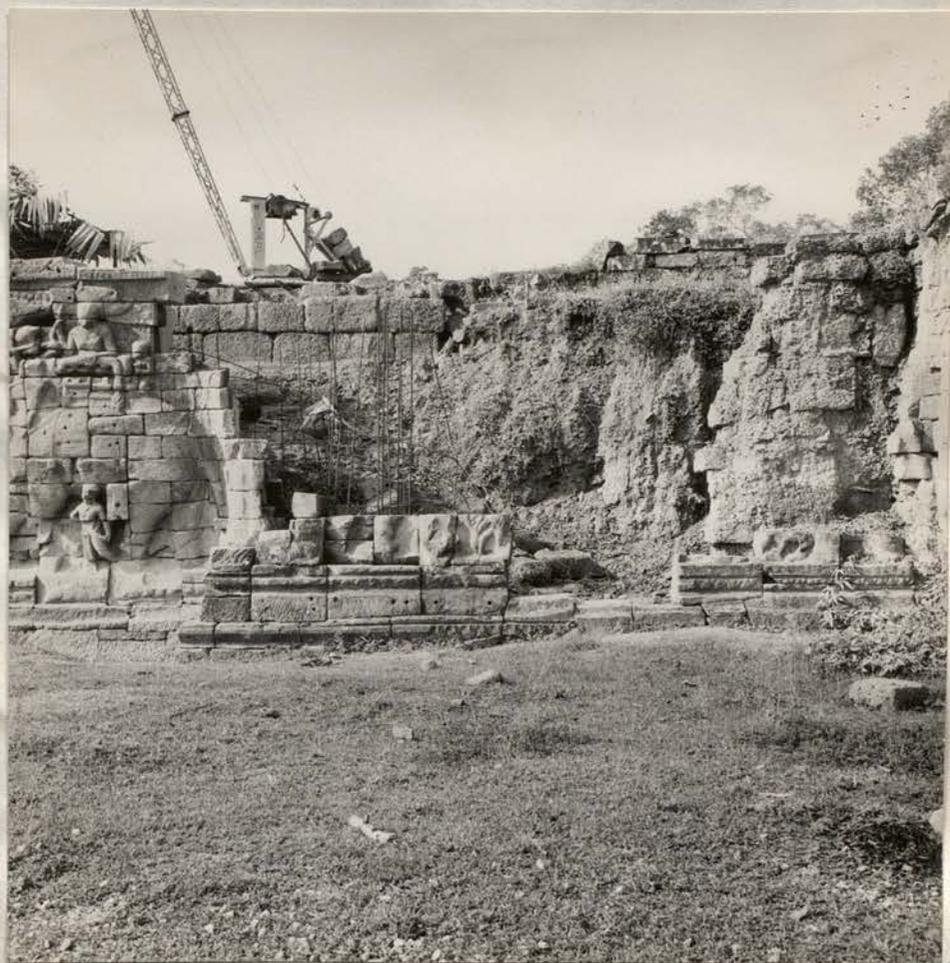
Cet élément était en cours d'anastylose et le premier niveau achevé, sauf le raccord avec le bras Sud de la Terrasse. La semelle du panneau Ouest, face Nord du perron, était coulée, mais non le contre-mur. Les pluies avaient donc attaqué le remblai et menaçaient cette section (Pl. 8 A).

A - Perron Sud; face Nord; panneau Ouest; érosion du remblai; 20 juillet 1970 (cl. 6x6 n° 7 343).

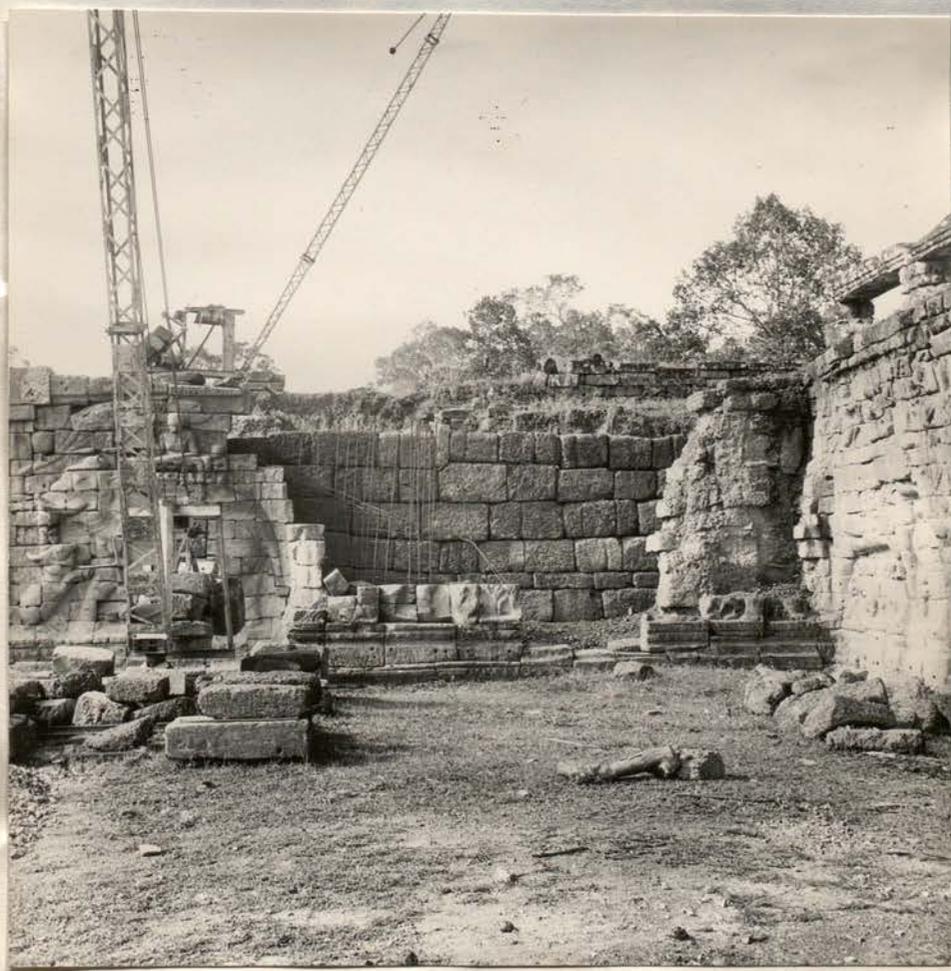
B - -idem. ; blocage de retenue; 28 août 1970 (cl. 6x6 n° 7 595).

Il ne nous était pas possible de couler le contre-mur. Mais nous avons immédiatement élevé un mur d'arrêt de latérite provisoire, en arrière du futur contre-mur. Ainsi le remblai est-il assuré, ce qui nous a permis en outre de poursuivre les travaux au deuxième niveau (Pl. 8, B) et ce qui facilitera, le moment venu, la confection du contre-mur définitif.

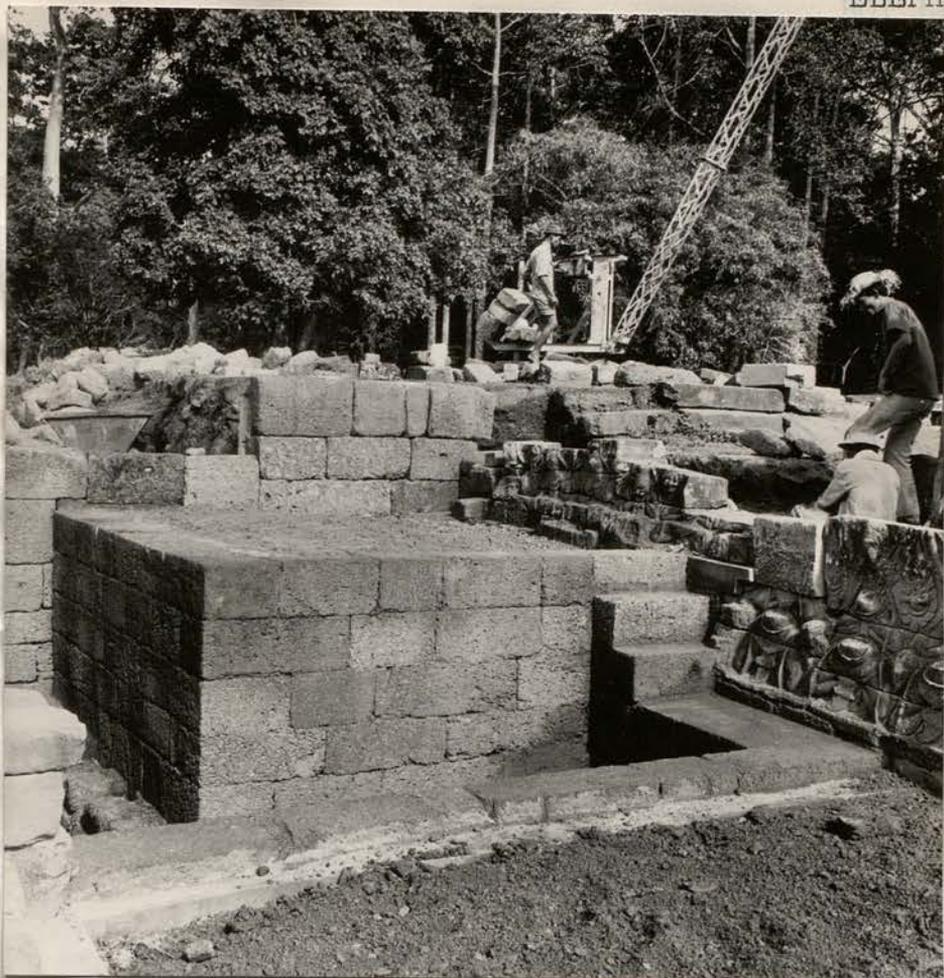
Au deuxième niveau, il convenait d'achever les remblais ainsi que le système de drains et de descentes d'eau qui assureront son tassement correct durant les pluies. Ce travail était effectué fin août. En même temps, nous avons terminé la repose et le scellement sur contre-mur en béton des deuxième paliers Est et centre Est. Entre ce dernier et le 3<sup>e</sup> palier Ouest, nous avons recréé l'escalier de franchissement (Pl.9,A) au Sud comme au Nord.

A - Perron Sud. Escalier entre 2<sup>e</sup> et 3<sup>e</sup> niveau, face Nord; remontage du 3<sup>e</sup> niveau; 28 août 1970 (cl. 6x6 n° 7 597).

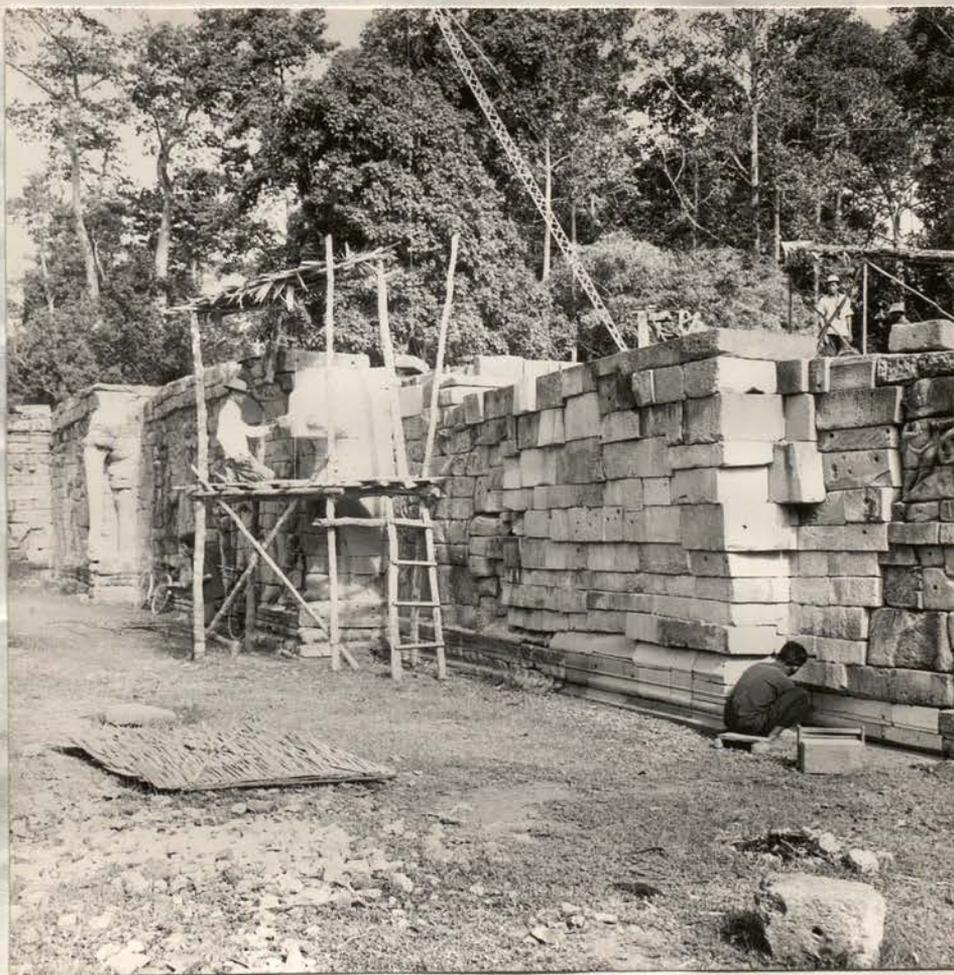
Avec nos trois meilleurs tailleurs de pierre, qui n'ont pas cessé le travail, nous avons poussé l'achèvement du premier niveau, face Sud. L'éléphant d'angle du panneau centre Ouest est en cours de restitution; on a entrepris la mouluration de la base du panneau centre Est et du panneau Est (Pl. 9, B).

B - -id-. Face Sud; remontage de l'éléphant d'angle du panneau médian Ouest; retaille du socle du panneau médian Est. 28 août 1970 (cl. 6x6 n° 7 598).

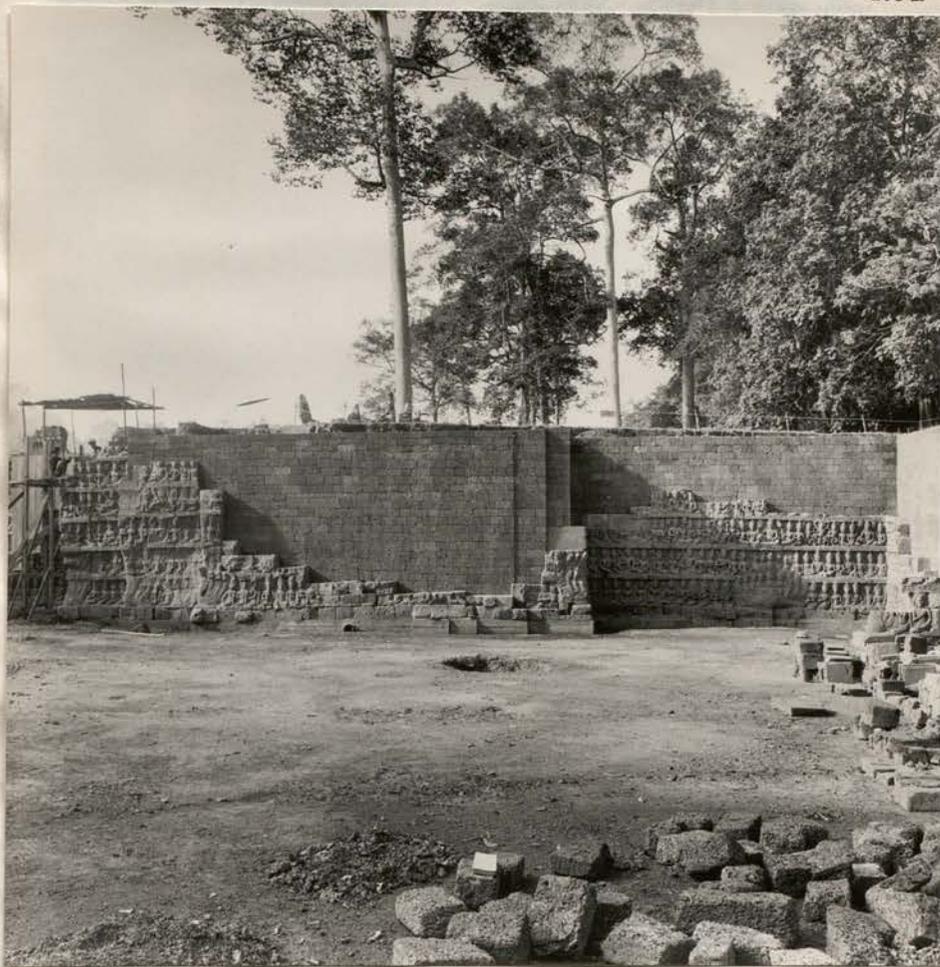
Fin mai, la reconstruction du premier état, moitié Nord, était à peu près entièrement achevée, et nous nous préparions à remonter le second état, cependant que la dépose des deux états du Massif central sur sa moitié Sud devait se poursuivre (Pl. 10, A).

A - Massif central; face Nord; remontage du premier Etat;  
20 juillet 1970 (cl. 6x6 n° 7 375).

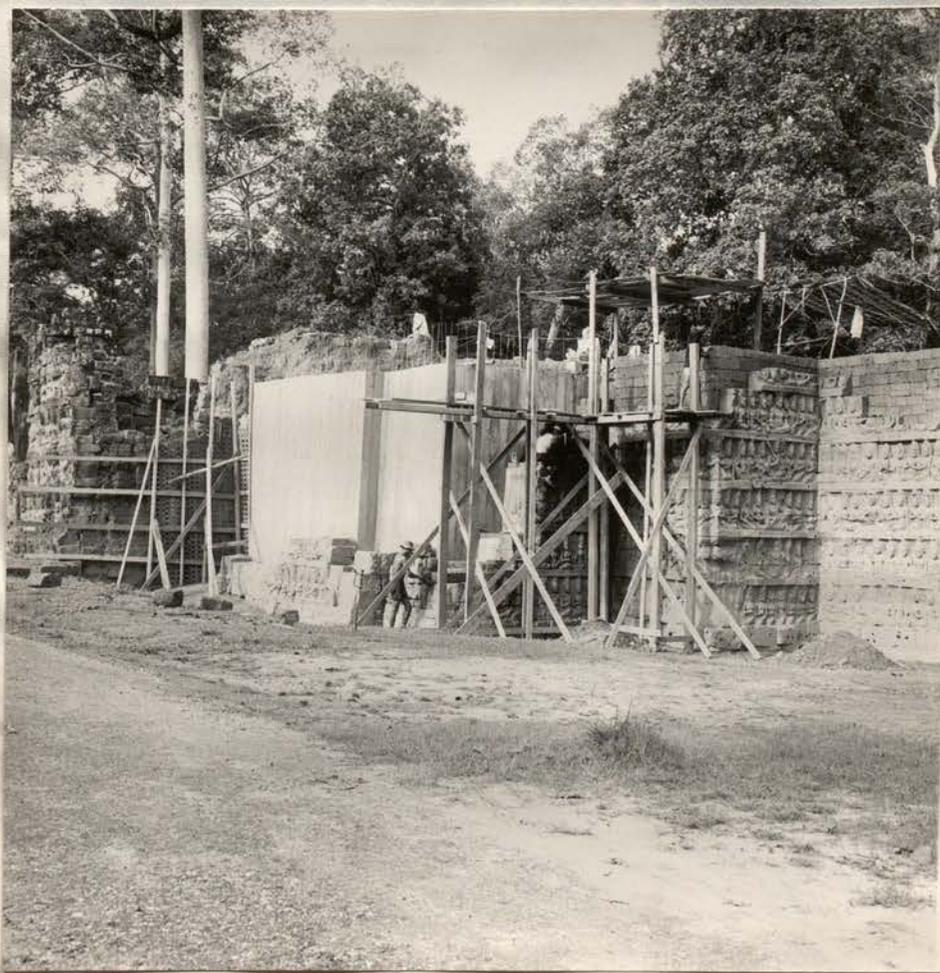
Nous ne pouvions reprendre ces deux opérations, qui demandent des moyens importants. Mais il fallait assurer le travail déjà accompli. Sur la moitié Sud de la face Est, les pluies avaient miné le premier état, qui menaçait de tomber malgré des étais provisoires.

B - -id- angle Nord Est. A gauche, blocage de protection  
entre le 1er et le 2è Etat; à droite: achèvement du  
remontage du premier Etat; 28 août 1970 (cl. 6x6 n° 7 593).

Nous avons tout d'abord, derrière un batardeau, comblé l'ancien passage entre le premier et le deuxième état, sur la moitié méridionale de la face Est. Ainsi tout risque d'éboulement est-il écarté. Ce dispositif se voit sur la gauche de la photo B, planche 10.

Puis nous avons repris, à l'angle Nord Est du premier état, l'habillage de latérite qui masque le contre-mur de béton en remplaçant les reliefs manquants (Pl. 10, B). Ceci parfait le lestage de la semelle de fondation et du contre-mur, donc annule la poussée du remblai du massif central. Et surtout, ce voile assure l'étanchéité des reliefs retrouvés et remontés, en évitant leur infiltration en tête.

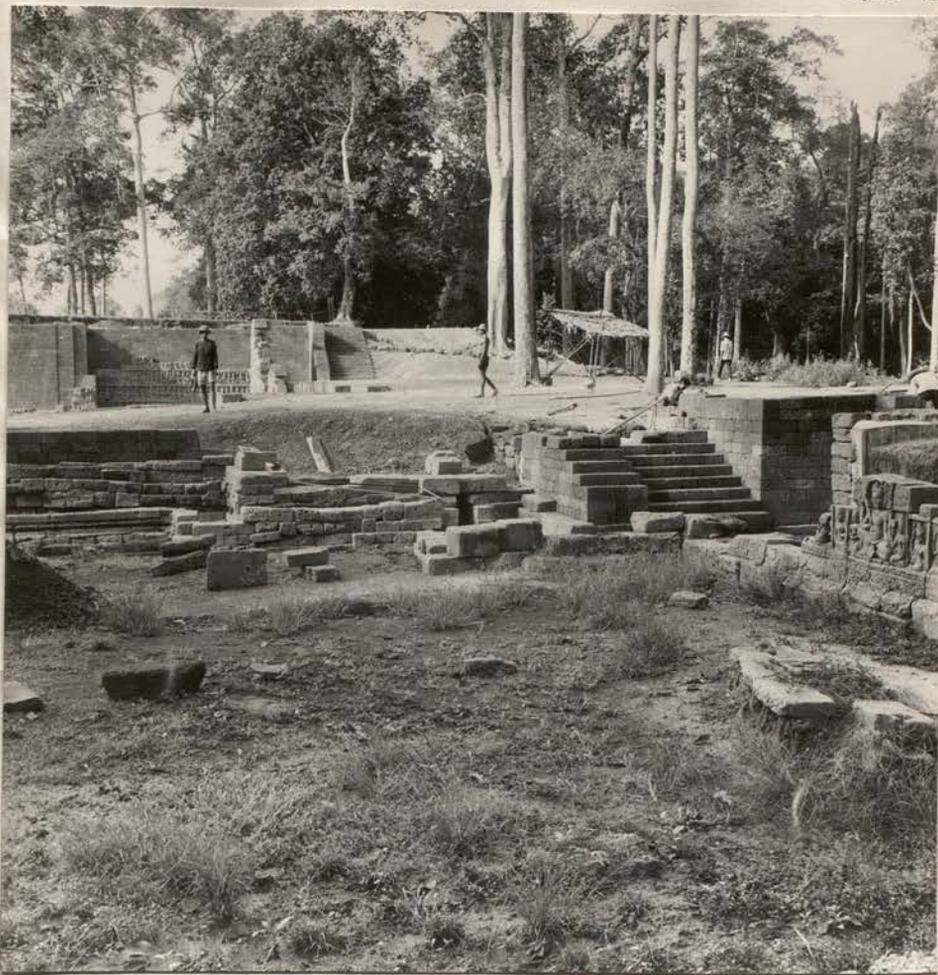
Au perron Nord, retrouvé lors de mes fouilles de 1969, nous étions en train de monter un escalier d'accès et de restituer le raccord avec la terrasse, également découverte par mes fouilles, qui se poursuit vers la Porte Nord d'Angkor Thom. Nous venions, en mai, de couler le contre-mur en béton de ces sections (Pl. 11, A).

A - Perron Nord; côté Nord; état des travaux; 20 juillet 1970 (cl. 6x6 n° 7 380).

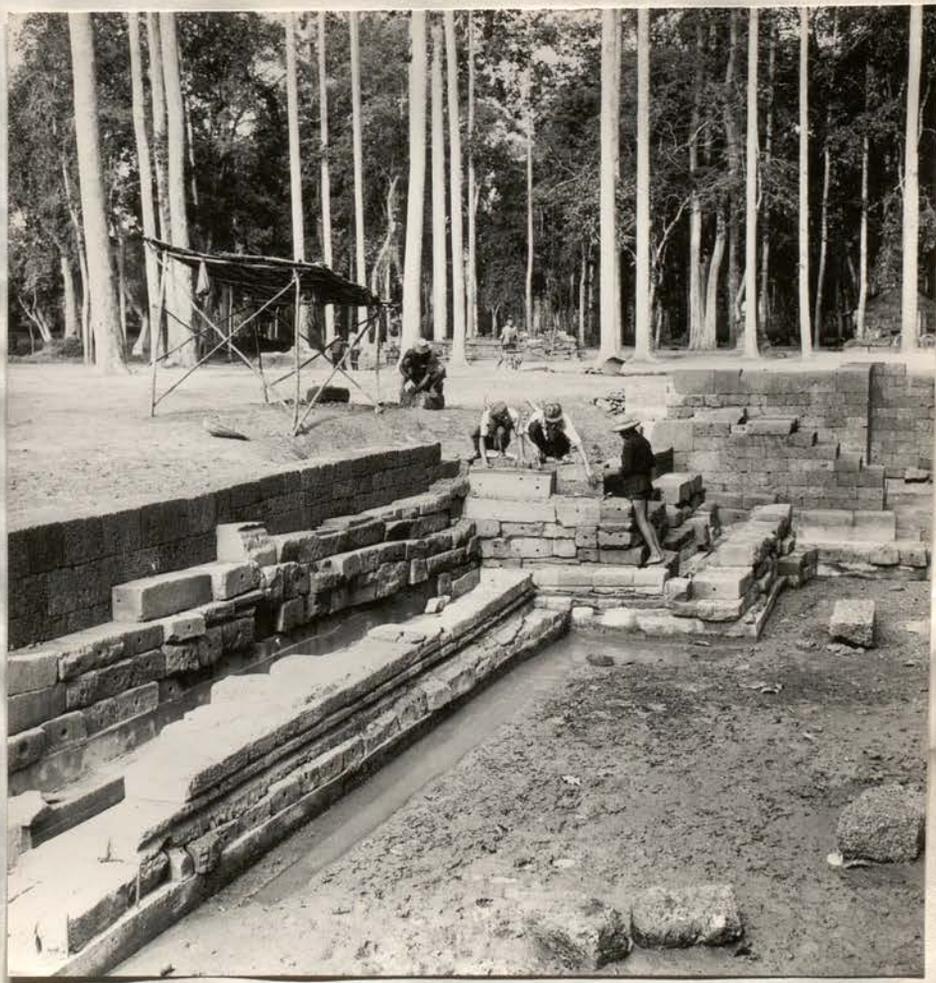
Puis nous avons entrepris le remontage du mur Nord du perron et de l'escalier qui permettra là d'y accéder. Le travail progresse de façon très satisfaisante (Pl. 11, B). Nous pourrions donc, dès avant les grosses pluies, achever ce perron qui prendra son assise définitive, et écarter tout danger pour les sections déjà reconstruites.

B - -id- Remontage du contre-mur et de l'escalier; 28 août 1970 (cl. 6x6 n° 7 594).

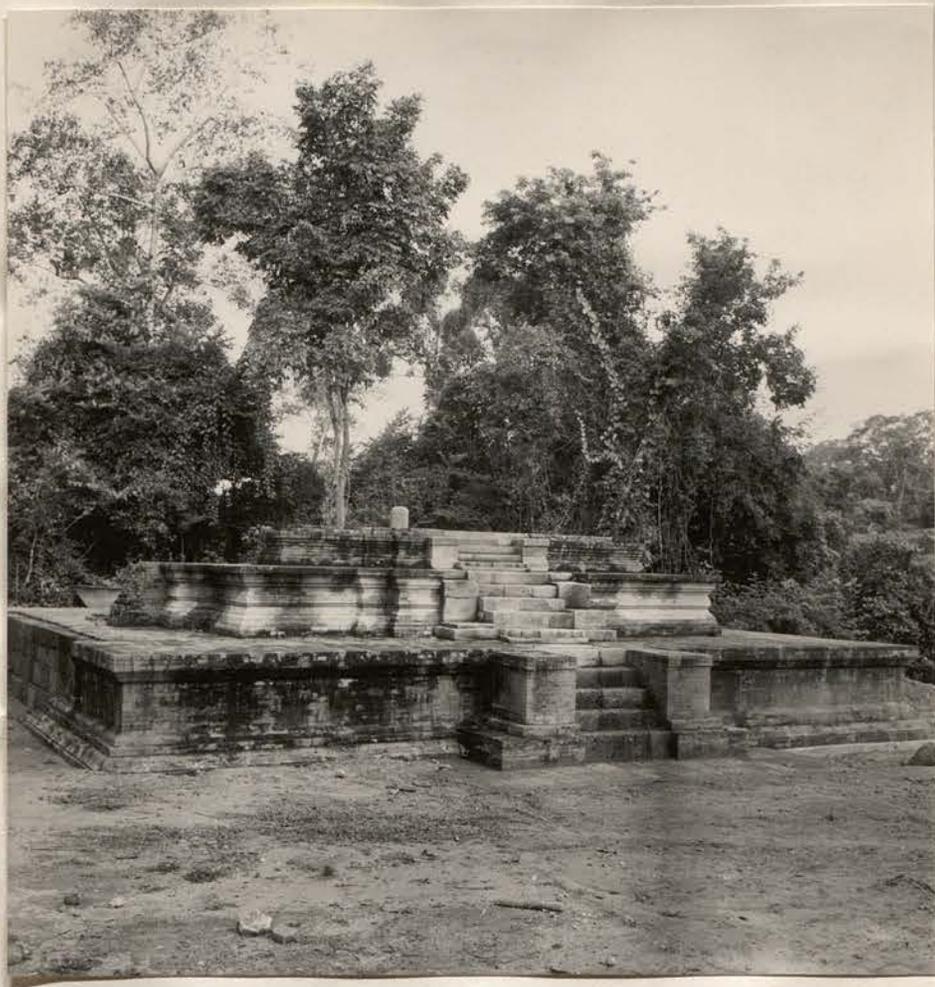
Ce petit sanctuaire, à l'Ouest et dans l'axe du Prasat Bay Kaèk et du Prasat Bei, est le dernier de l'ensemble qui borde, au Nord, le système du Phnom Bakhèng, et que nous avons entrepris de restituer intégralement. La reconstruction des éléments subsistants des premiers et second états était à peu près achevée au début de juin. Il restait à compléter le soubassement de la terrasse tardive ajoutée après coup devant l'escalier oriental, puis à remonter celle-ci. Il n'y aurait eu que des inconvénients à retarder ce travail, car les briques anciennes, très délitées, ne sauraient guère résister longtemps. Nous avons donc remis là, début août, une te équipe de nos meilleurs techniciens de la brique. Et elle a entrepris de remonter le dallage de base de la terrasse Est (Pl. 12, A).

A - Prasat Sok Krâep. Premier état reconstitué; 28 août 1970  
(cl. 6x6 n° 7 592).
