CONSERVATION D'ANGKOR

RAPPORT INTERIMAIRE

JUIN - AOUT 1970

B.P. GROSLIER

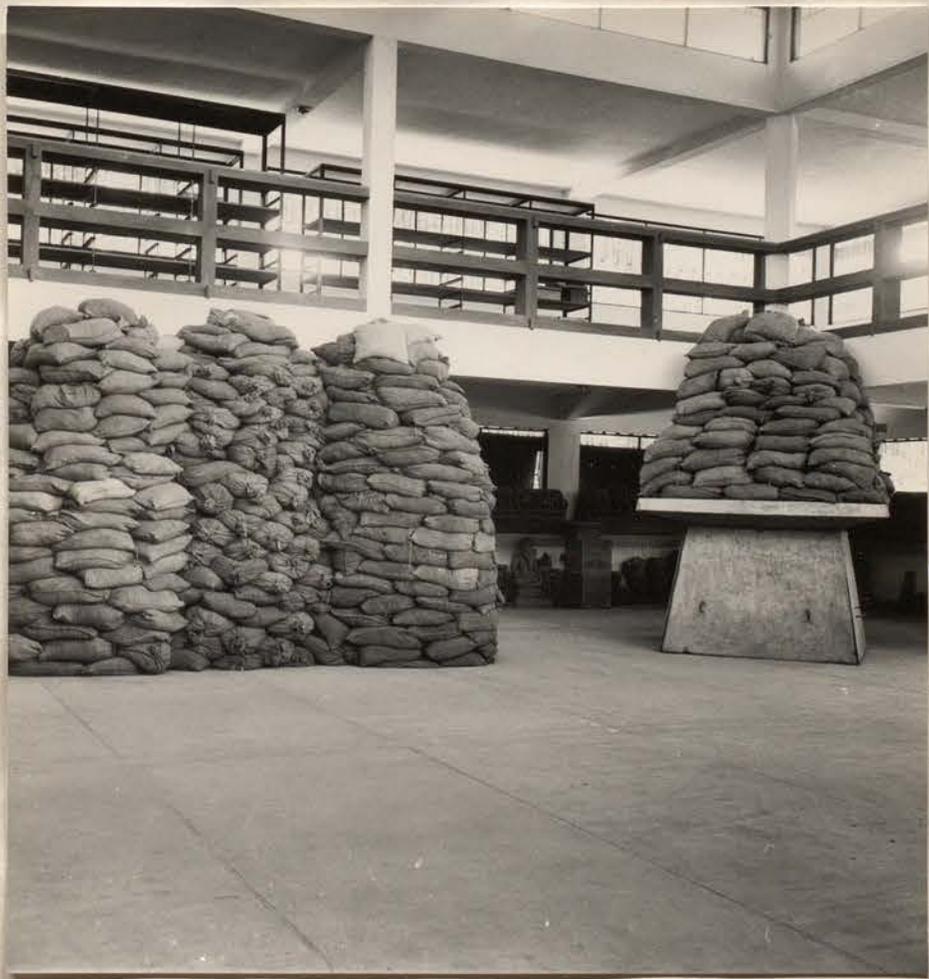
B - Conservation; dépôt central; protection des pièces par  
merlons de sac de sable (cl. 6x6 n° 7 321).
