ECOLE FRANÇAISE D'EXTREME-ORIENT
Conservation du Groupe d'Angkor

RAPPORT SUR LES TRAVAUX EXECUTES DANS LE GROUPE D'ANGKOR
PENDANT LE MOIS DE NOVEMBRE 1950

THOMMANON

GOPURA OUEST

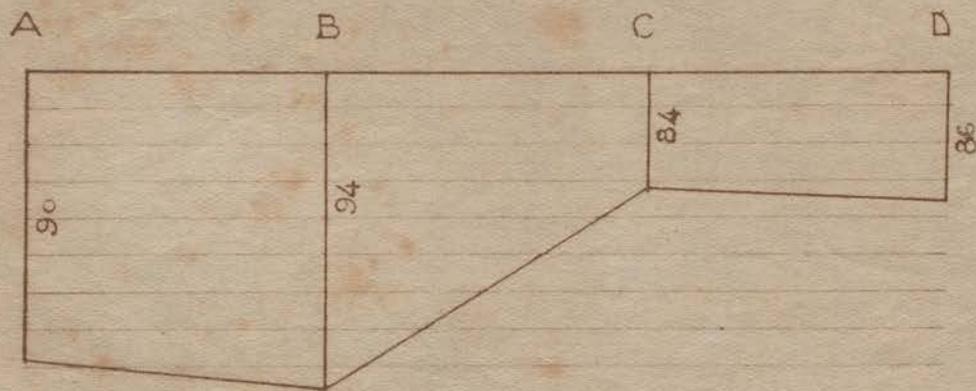
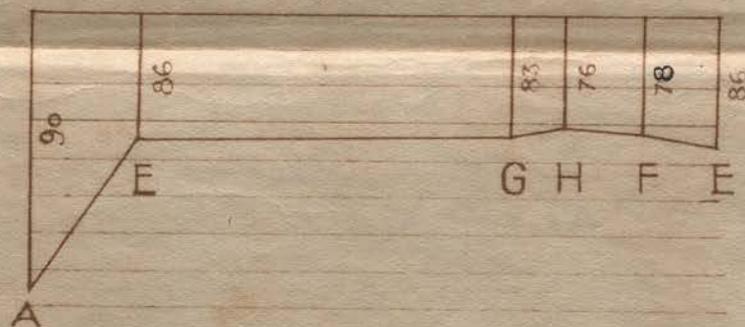
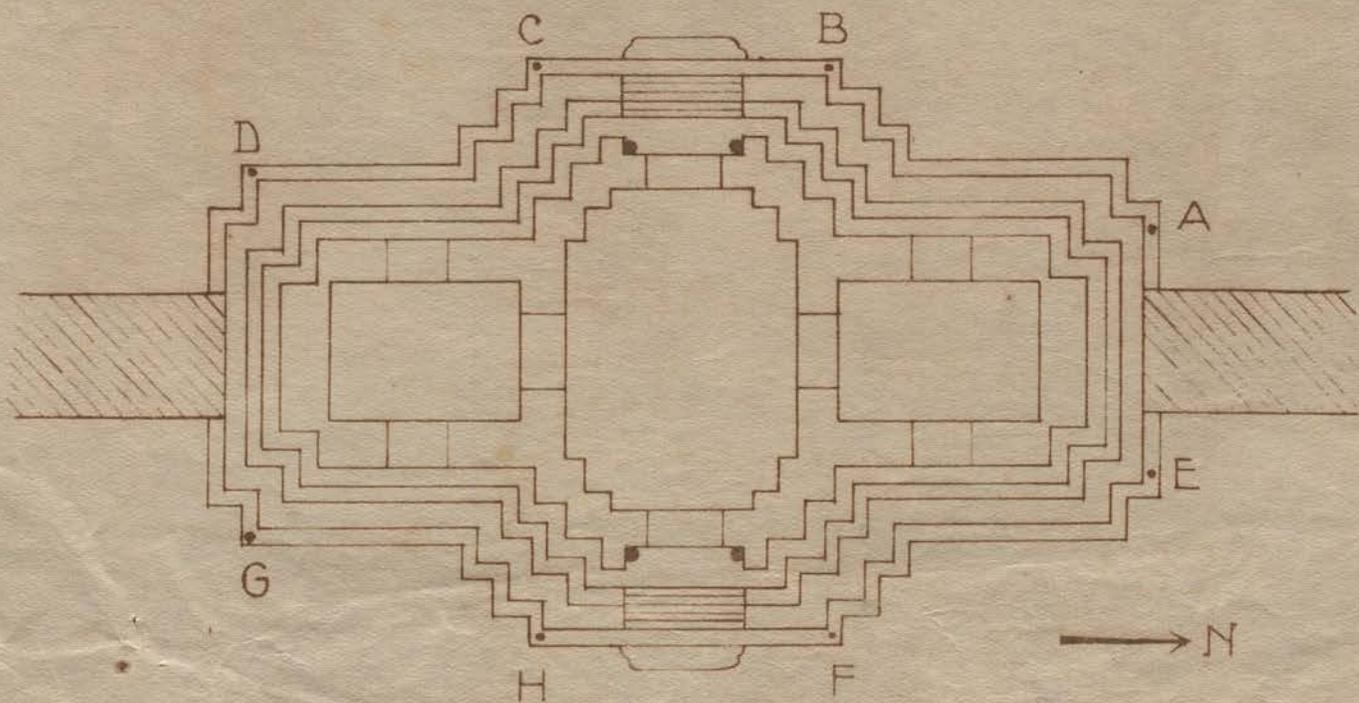
83

Ce mauvais état des assises à ce niveau s'explique par le mouvement d'affaissement qu'a subi le sous-sol et qui a entraîné et déplacé la maçonnerie. La partie extérieure sous les murs est descendue, tandis que la partie correspondant au dallage intérieur est restée de niveau, comme on peut s'en rendre compte sur les 2 photos pré-citées et, avec plus d'exactitude, sur le relevé de coupe transversale (dessin 84) pris au milieu de la salle Sud.

En prévision de la reconstruction qui suivra la dépose du libage sous le soubassement et pour me rendre un compte exact des affaissements du sous-sol j'ai fait le nivellement de l'état actuel des assises inférieures (dessin 85). Il résulte de ce nivellement que le point le plus descendu est en B (- 94) à l'angle nord Ouest du perron Ouest et le point le plus haut en H (- 76) à l'angle Sud-Est du perron Est: c'est donc ce dernier niveau qui me servira pour remettre en place les premières assises sur le béton de fondation.

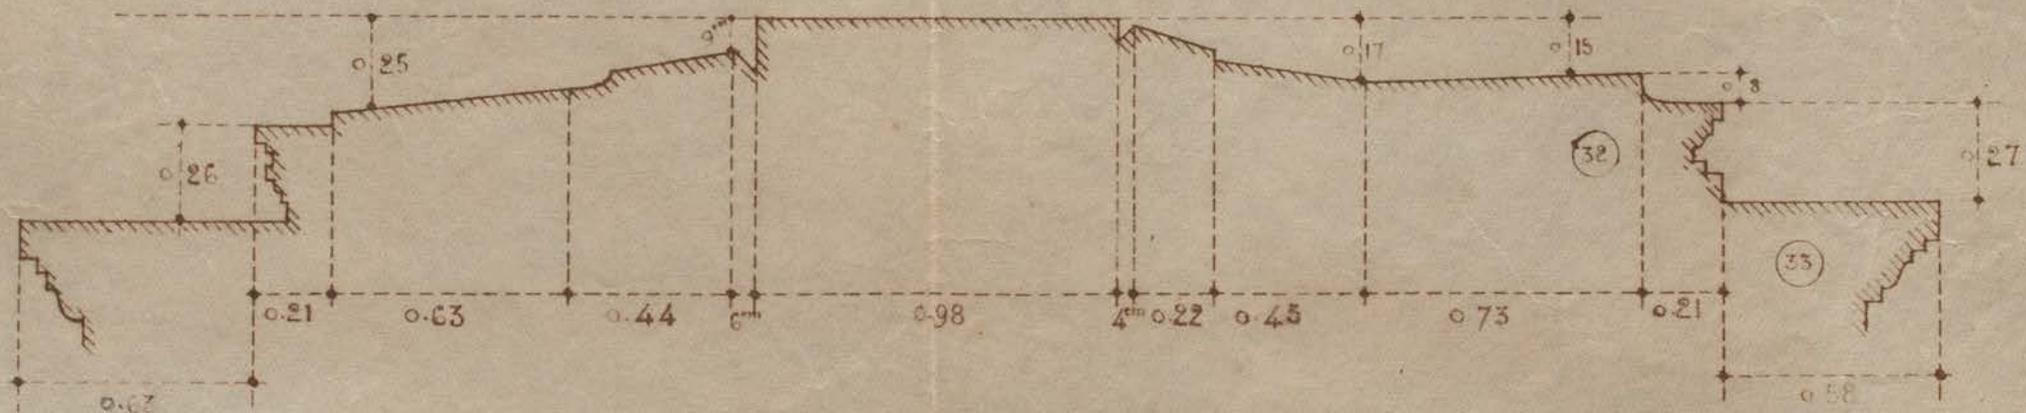
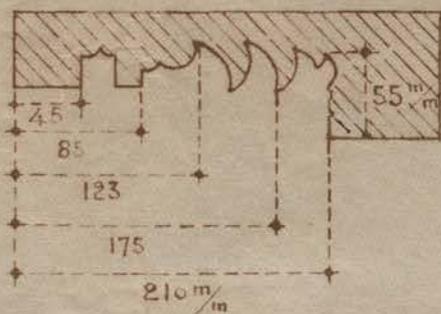
84

DENIVELLATION QUE PRESENTE LE DALLAGE
INTERIEUR « ASSISE 32 »
