- 2 -
 ECOLE FRANÇAISE D'EXTREME-ORIENT

Conservation d'Angkor

RAPPORT SUR LES TRAVAUX EXECUTES DANS LE GROUPE
 D'ANGKOR PENDANT LE MOIS DE JUILLET 1949

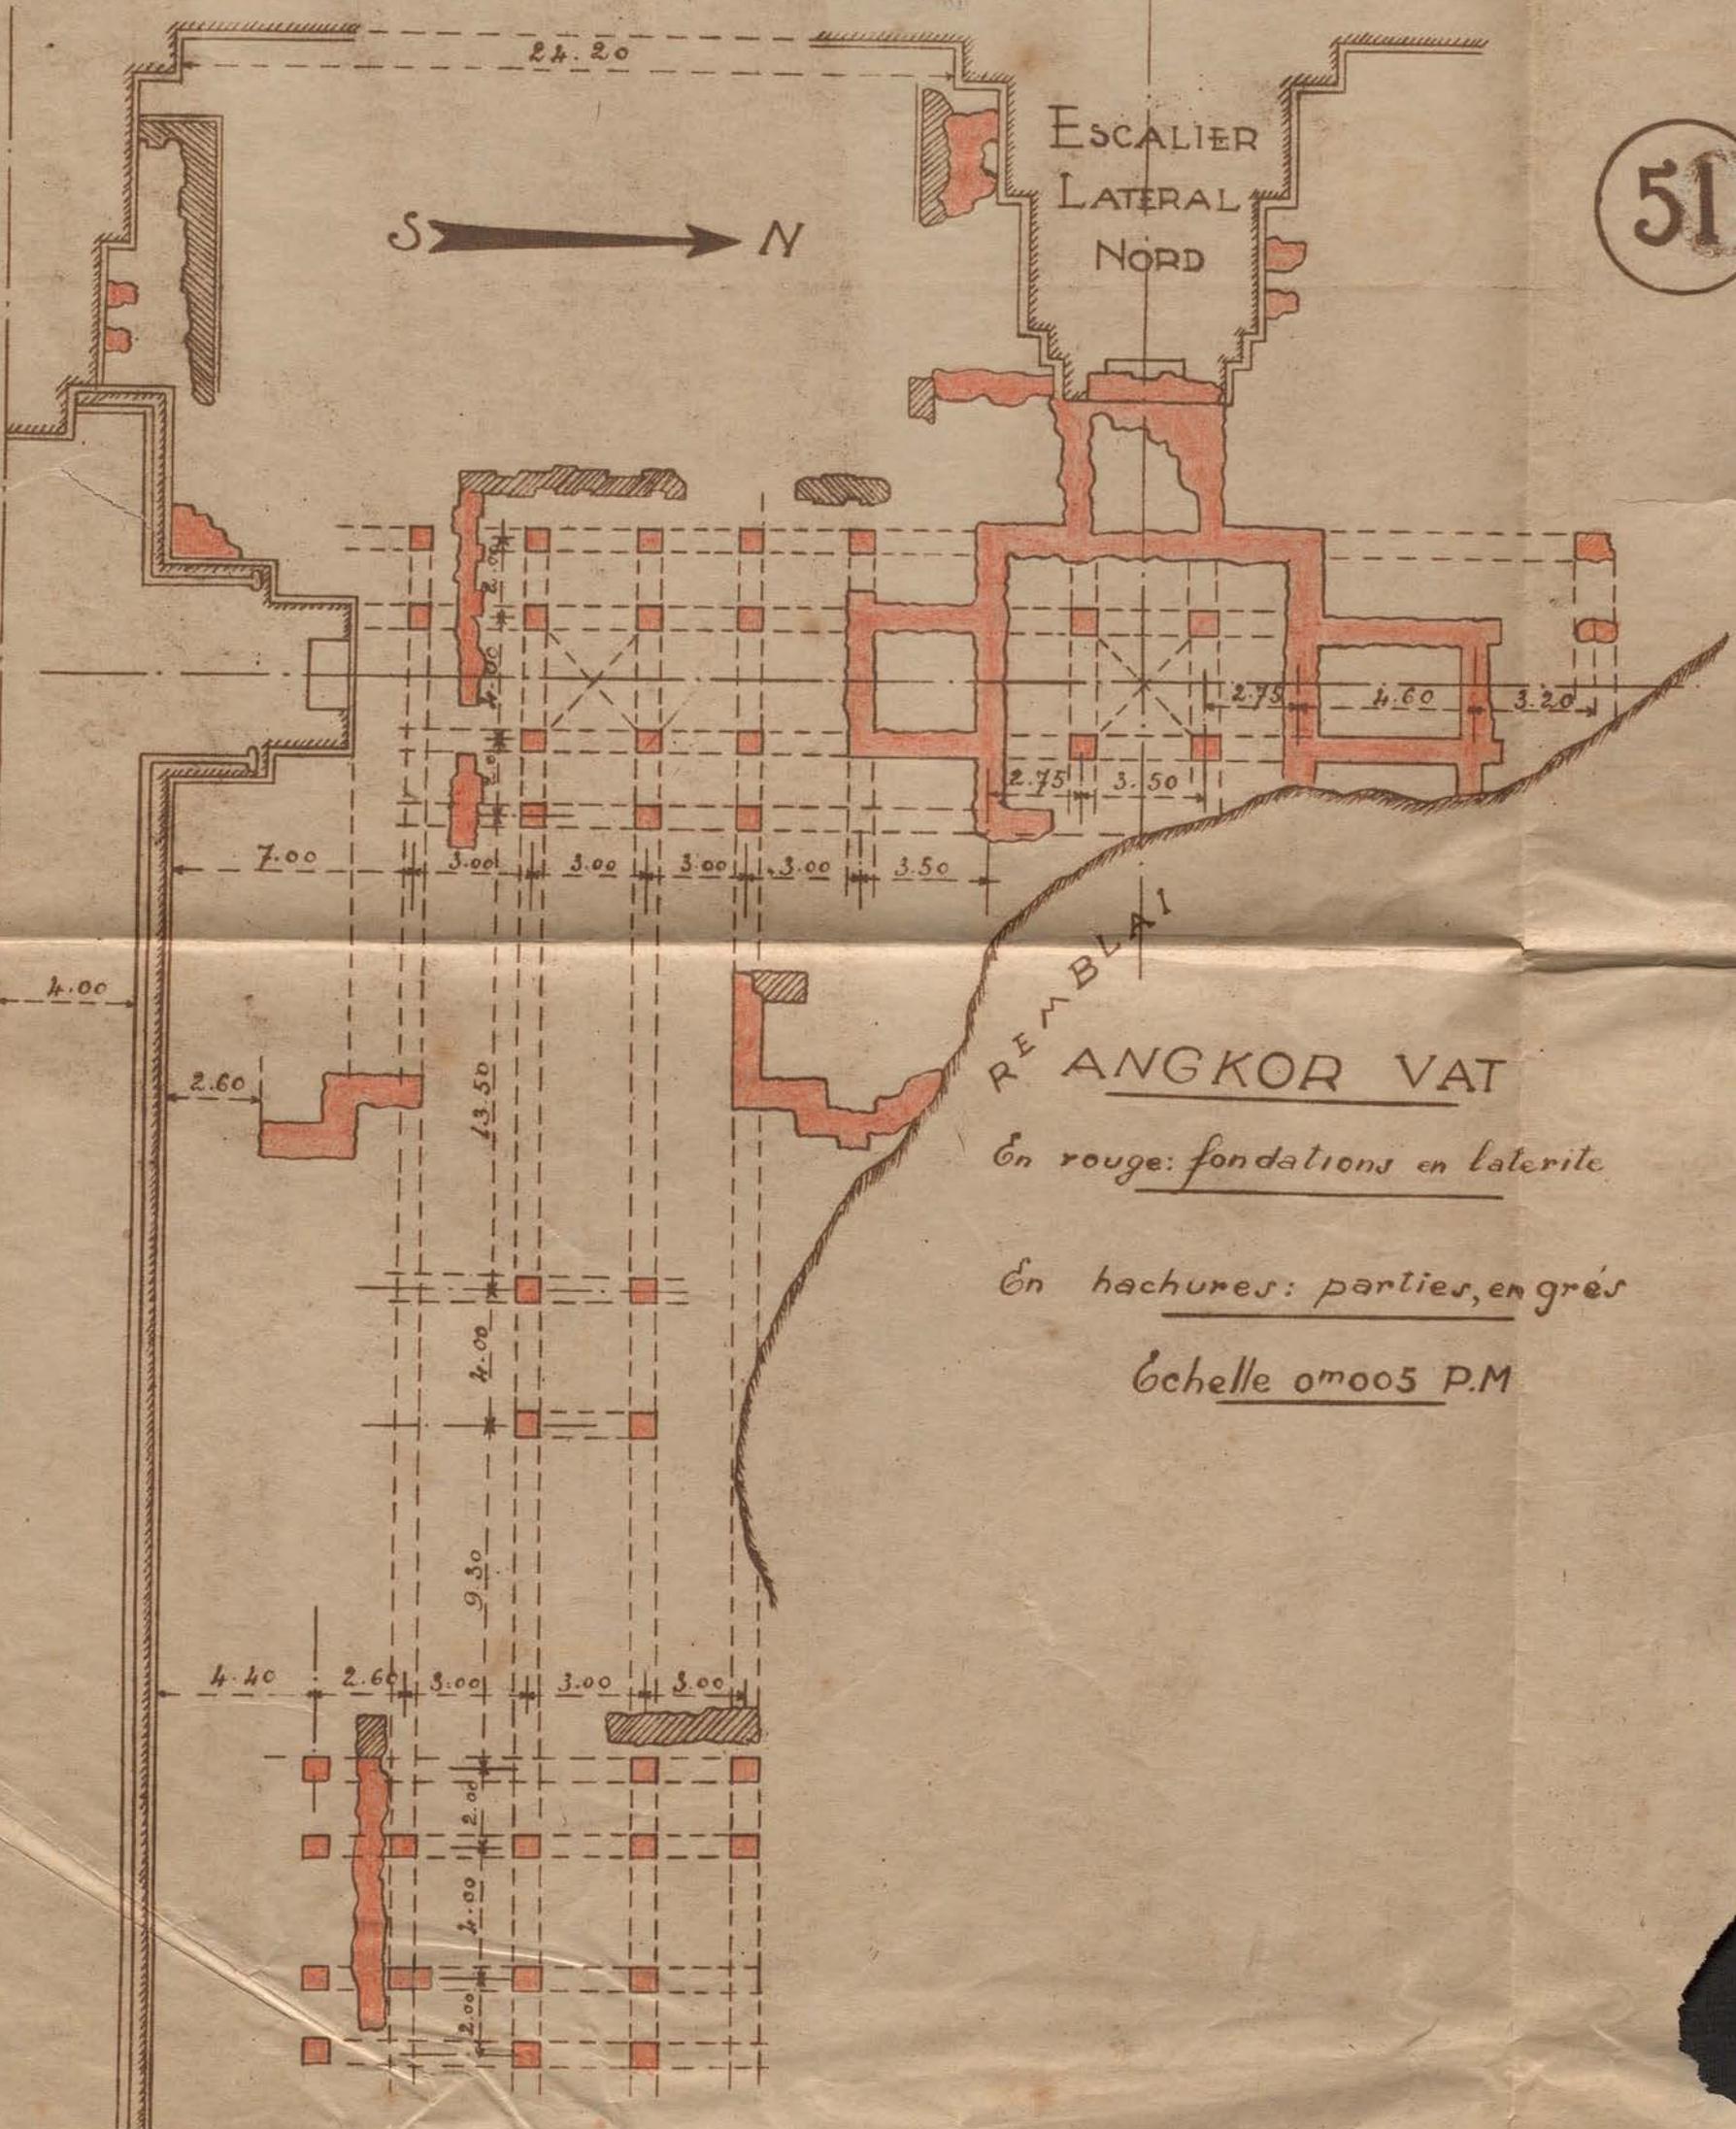
51

L'intérêt de ces vestiges était assez relatif, car je les considérais comme de basse époque; ils provenaient de constructions légères édifiées par des bonzes qui s'étaient installés autour du temple. Toutefois il m'avait paru curieux de prendre un relevé de ces massifs de fondations que j'avais dégagés lors de l'enlèvement des terres qui colmataient et remblayaient les abords à l'Est de la partie centrale des Entrées Occidentales en Août 1919: je prévoyais, ce qui s'est produit, que peu à peu ces vestiges finiraient par disparaître.

Il n'aurait pas été sans intérêt de conserver tout l'ensemble de ces vestiges dont on pourra juger de l'importance par la reproduction du relevé pris par moi en 1919 (Dessin N° 51).

AILE NORD DE L'ENTREE OCCIDENTALE
