Rapport sur les travaux exécutés dans le Groupe d'Angkor  
pour les mois de Novembre et Décembre 1947 en double exem. I

ECOLE FRANÇAISE D'EXTRÊME-ORIENT  
Conservation du Groupe d'Angkor.

RAPPORT DES TRAVAUX EXECUTES DANS LE GROUPE D'ANGKOR  
PENDANT LES MOIS DE NOVEMBRE ET DECEMBRE 1947.

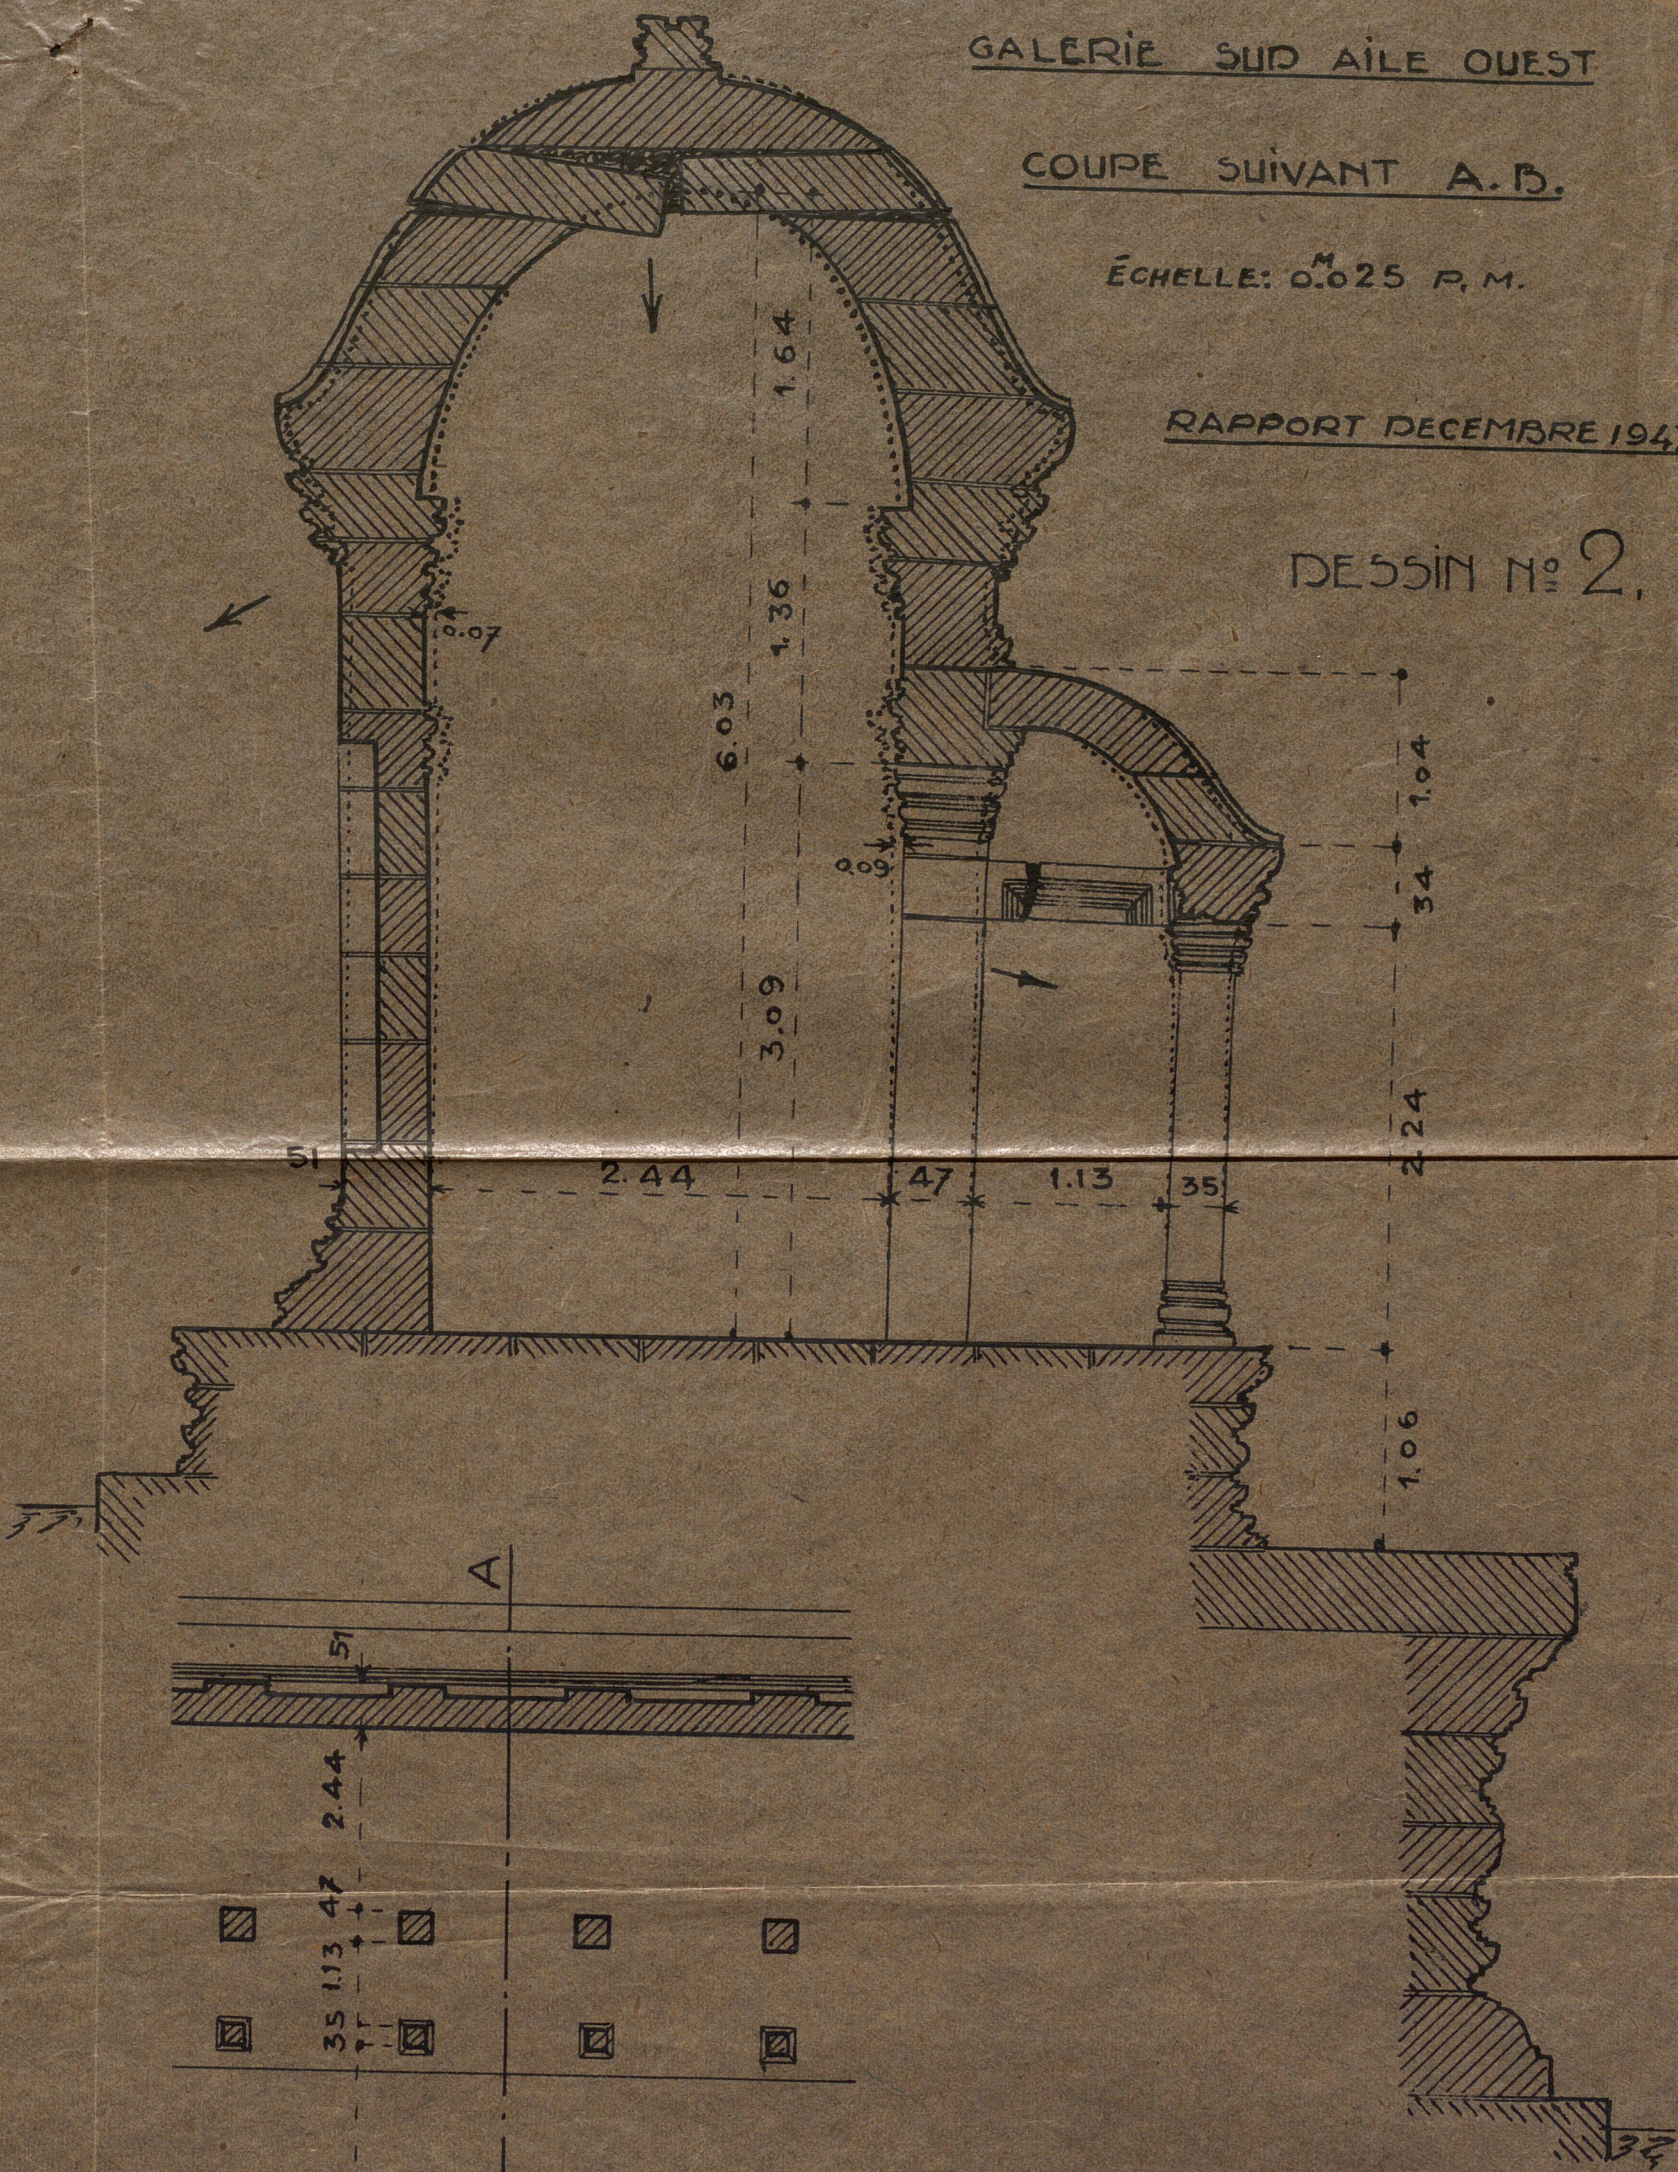
DESSIN N<sup>o</sup> 2.

1°) Mur du bas relief - vers le centre/une longueur d'une vingtaine de mètres une fissure horizontale ou plutôt un écartement du joint séparant la 2ème de la 3ème assise.  
C'est exactement à ce joint, a-t-on dit, que le renversement du mur de l'extrémité Est de la même galerie s'annonçait avant l'accident que je crois pouvoir expliquer ainsi : la fissure dont je viens de parler s'ouvrant de plus en plus a produit un renversement à partir de la 3e assise du mur, vers la cours intérieur (soit au Nord). La voûte en s'écroulant par suite de la chute de son mur de support a produit une poussée violente qui a chassé vers l'extérieur - (soit au Sud) les 3 rangées de piliers.

2°) Décalage des pierres supérieures de la voûte qui sur une trentaine de mètres de longueur présentent une différence de niveau assez prononcée par endroit. La photo 6134 permet de voir sinon nettement le décalage en question mais l'hiatus qui s'ouvre au sommet de la voûte et forme une ligne noire très visible.

A noter que c'est la partie, à gauche sur la photo, (soit Nord), qui s'affaîsse à l'ors que la partie Sud - à droite - est restée de niveau.

Ce mouvement de bascule ainsi indiqué dans la voûte prouve une poussée vers l'extérieur qui peut expliquer l'ouverture du joint horizontal (Dessin 2).

Quelques chiffres pour préciser: le mur des bas-reliefs montre un mouvement de renversement vers l'extérieur qui s'accuse par une différence de 0m07 avec la verticale au niveau de la moulure de corniche supérieure. Le pilier intérieur s'écarte également de la verticale de 0m09 à hauteur du chapiteau.

J'ai en conséquence décidé de déposer les pierres de voûtes afin de pouvoir redresser la partie inclinée du mur des bas-reliefs et remettre verticaux les piliers. Travail qui sera assez long mais qui m'a paru devoir s'imposer sans délai.

Bien entendu avant de toucher à la moindre pierre et pour prévenir tout accident j'ai commencé par étayer l'intrados de la voûte avec une série d'utais en rondins obliques solidement boulonnés sur une traverse horizontale reposant sur la corniche supérieure. (photo 6134) Je me plais à reconnaître les qualités techniques dont fait preuve le Chef de chantier suon qui suit ce travail et le surveille de très près: c'est un auxiliaire précieux pour la conservation.

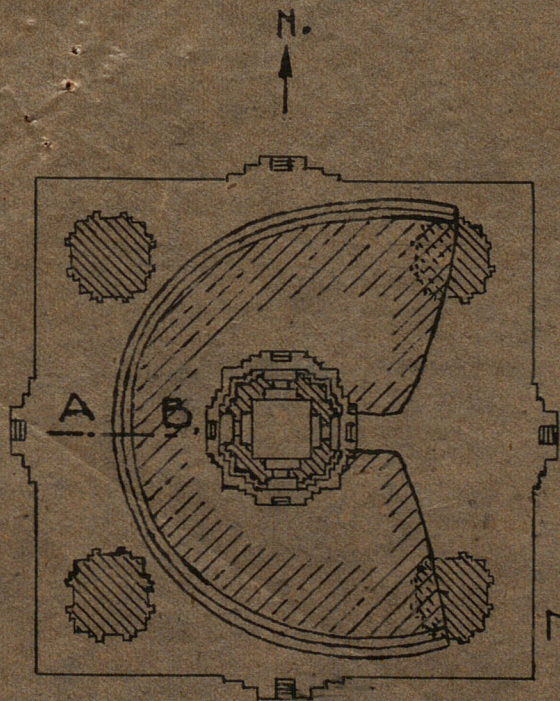
N° 3

La base du buddha présentait en plan une forme de coeur (j'en avais fait prendre un relevé avant de le faire disparaître, mais ce dessin a été détruit avec les autres lors de l'incendie de la Conservation). Les édifices d'angles du côté Est dont une grande partie se trouvait en dehors du massif de soubassement furent froidement démolis et on n'en a retrouvé que les parties incorporées dans le dit soubassement.

C'est donc moi en 1923-1924 qui débloquai le sanctuaire central du Bakhen et ce qui restait debout des édifices Est. J'avais pris à l'époque une série de photos de ce chantier, qui à l'heure actuelle pourraient me fournir, à défaut du relevé précité, quelques indications utiles. Il n'en reste plus que deux dans les archives de la Conservation, les photos n° 205 et 215 (Rapports Mars et Avril 1923) et bien pelées et bien effacées. Utilisant des croquis de mon Journal de fouille de l'époque j'ai fait reconstituer le plan de cette base de buddha et le profil du socle (Dessins 3 et 4).
