RAPPORT SUR LES TRAVAUX EXECUTES
DANS LE GROUPE D'ANGKOR PENDANT LE MOIS D'AOUT 1954

RAPPORT D'AOÛT 1954

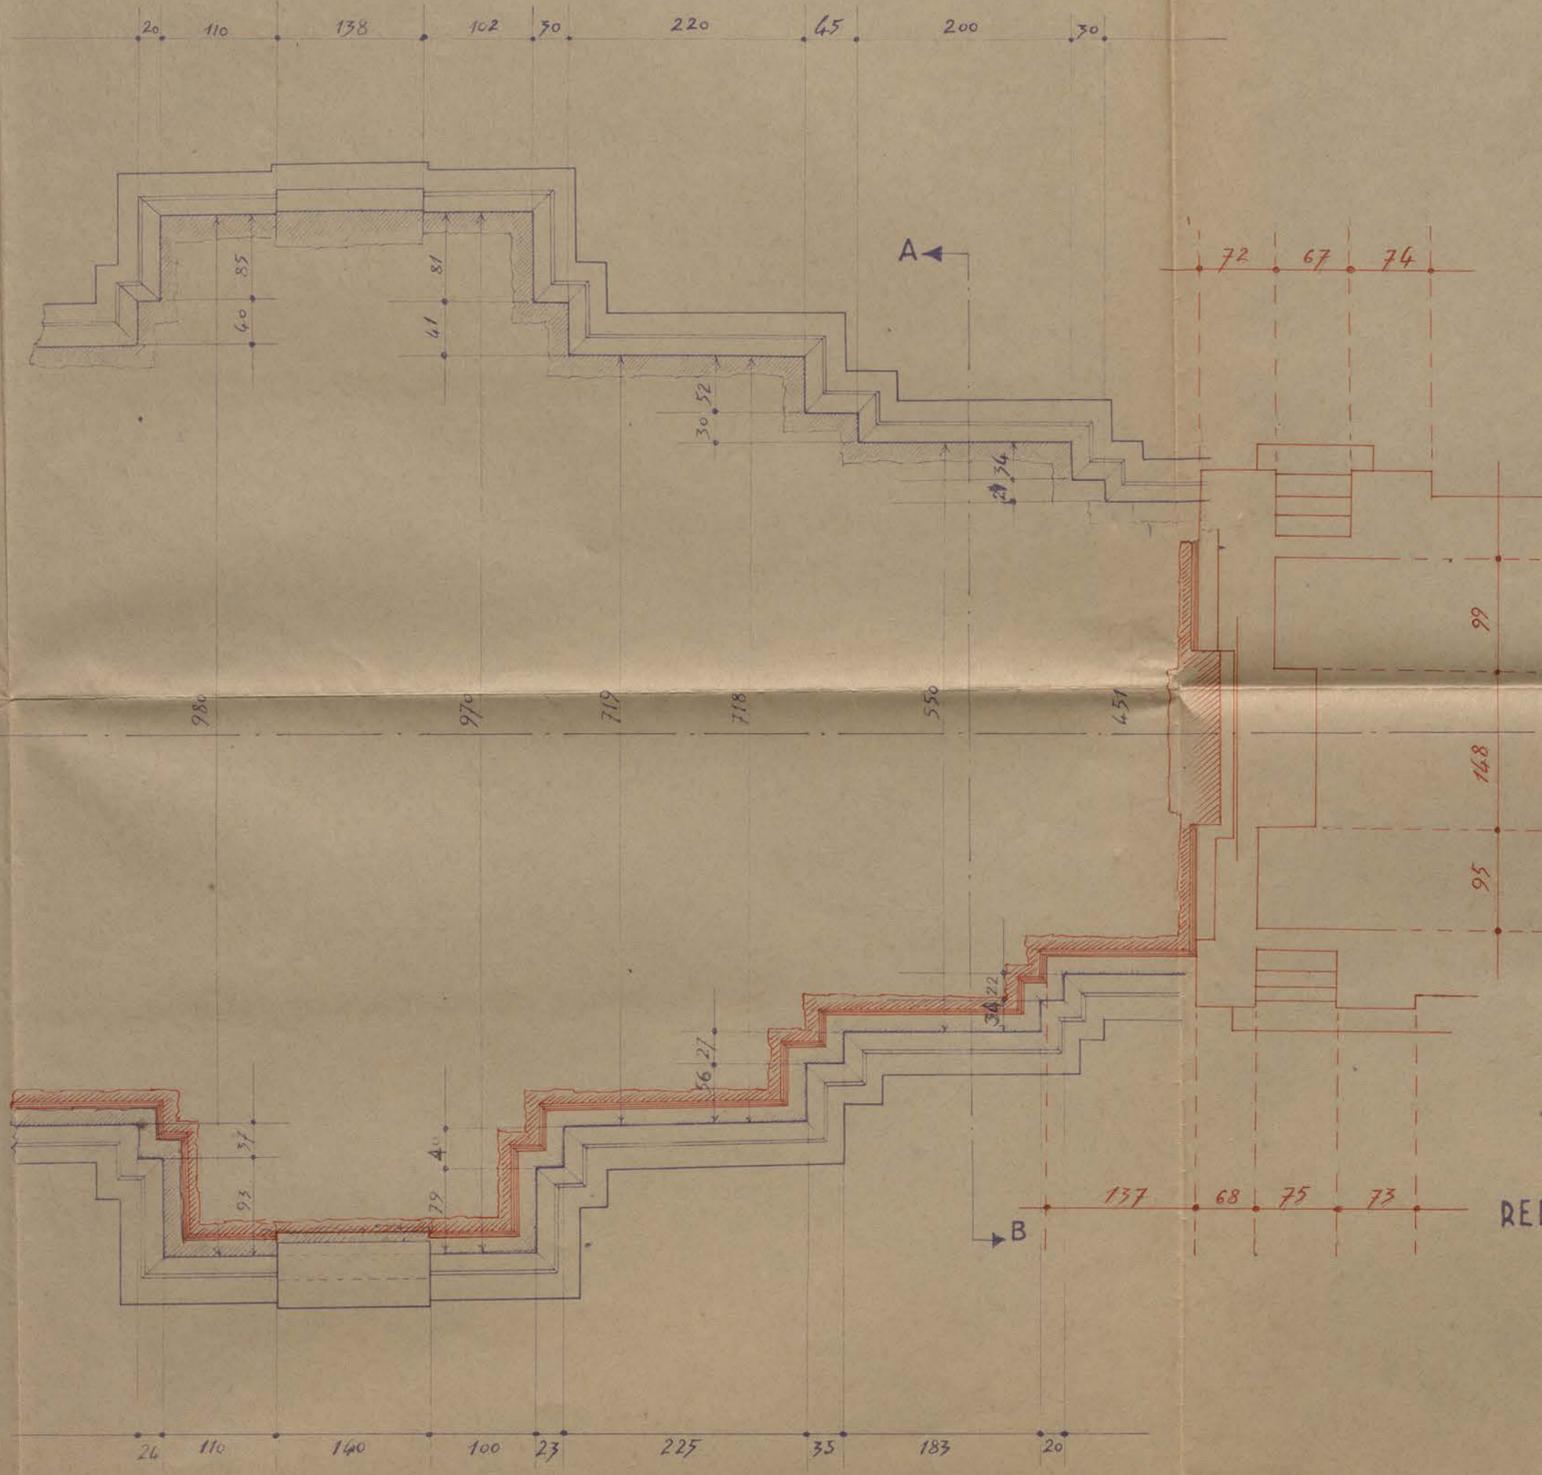
THOMMANON MANDAPA
 RELEVÉ DE LA REPOSE DES 3 PREMIÈRES
 ASSISES DU SOUBASSEMENT

Le bourrage des sous-faces des blocs de la première assise a été effectué en début de mois, les cales de bois ont été maintenues en place jusqu'à séchage complet du mortier; les cales ont ensuite été extraites et les trous ainsi faits rebouchés au ciment. Une quatrième assise a été placée sur les assises des parties Sud et Est du rectangle de repose.

Nous éprouvons beaucoup de difficultés tout au long de ce travail qui se révèle particulièrement délicat. Nous sommes obligés, en effet, de travailler au millimètre, le moindre écart nous obligeant par la suite à une redépose de toute la partie traitée.
