JOURNAL DE FOUILLES

n° XXI **A**

Commence à la date du 28 août 1949.

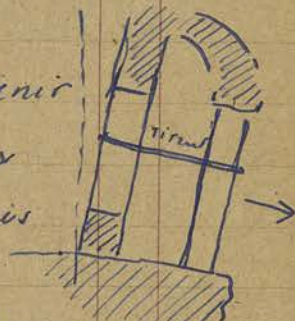
Opure III N face N. L'ensemble de la façade est fortement
devenu en avant.

Les tirants qui avaient été posés pour maintenir
les piliers de la 1/2 galerie en les reliant aux
poutres de mur entre les fenêtres sont devenus
dangereux, l'ensemble bricole en
avant. Le même mouvement atteint les poutres et
menace les frontons.

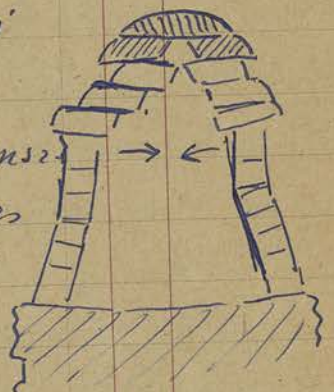
- Sanctuaire. je demande que les débroussaillers replacent les sutefixes, décrites, peu pesants et d'accès aisés. ^(voir p. 5)
 Avant coup: je fais prendre une photo de l'ensemble. Suon me signale que les parties hautes de la voûte ne sont beaucoup restées sous le revêtement qui lui est resté en place.

L'étayage de tout l'intérieur sera indispensable si l'on entreprend la dépose des pierres pour l'enzstyxose, sinon le déversement à l'intérieur serait inévitable.

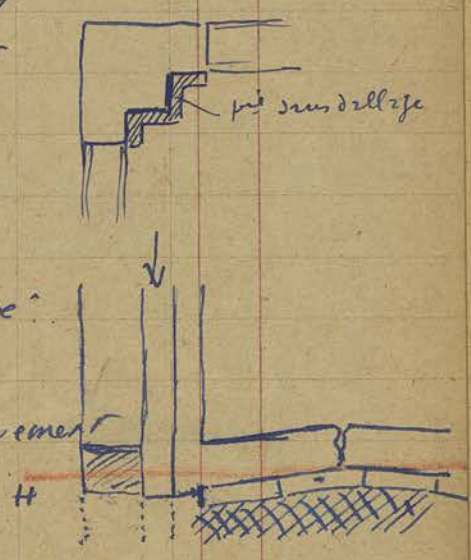
Baphuon - soperz Est: les murs se sont enfoncés indiquant une fondation insuffisante. D'ailleurs le dallage manque à proximité et l'état d'humidité, constant en cette saison favorise l'enfoncement. Cet état explique le fait que le tassement soit maximum sur les angles, que les pierres de seuil soient brisées en leur milieu et que le dallage, concave, ait sensiblement conservé son niveau primitif au centre.

On pourrait, je crois, arrêter le mouvement

en pratiquant des injections de ciment
(pneux obliques)
tout autour puis en traitant du ciment dans
l'intervalle. Dans l'état actuel du gisement
un simple remplissage du délitage menagerait
paraît insuffisant.

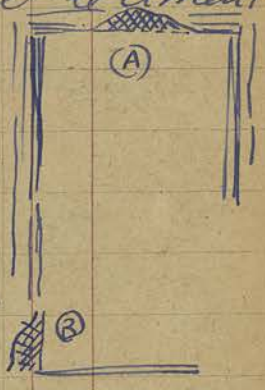
Tour centrale - les linteaux S, E des défilés
 doivent être repris en ciment, ^(A) on pourra
 reprendre en même temps la base des
 piliers (B):

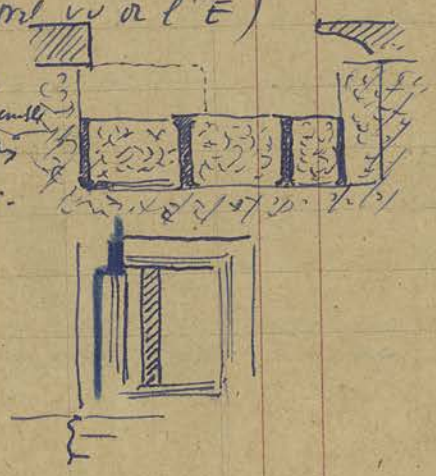
Bibliothèque Sud. (entre III et IV). je demande un étage pour supporter jusqu'aux travaux prévus. la largeur de la fenêtre de l'extrémité N.E. qui ne repose plus que par sa partie extrême.

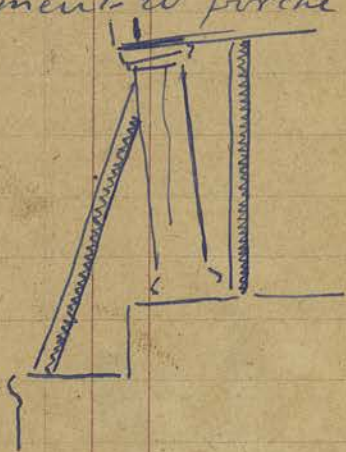
Bibliothèque Nord. je constate que le pilier W du porche central S s'est brisé par le milieu dans le sens de la hauteur, une moitié s'est brisée sur le seuil = photo. Par précaution, en attendant les ceintures prévues (les p^{er}s s'écarteraient un moment) je fais placer des étris pour soulager les piliers fissurés qui soutiennent une architrave, et particulièrement au porche médian N, avec étris obliques en plus, les piliers déversent vers le N et le sous-soulement du monument brignant actuellement dans l'eau.

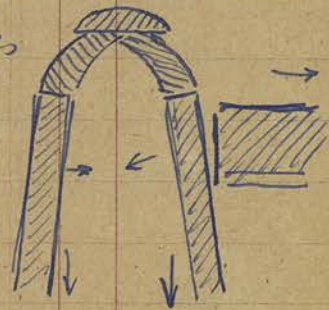
Pavillon d'angle S.E. J'ai déjà signalé l'état assez inquiétant de ce pavillon: la voûte tend à s'écraser vers l'intérieur par renversement des murs dans les parties hautes. Le mouvement amène le décollement des murs au niveau des chambres de pression.

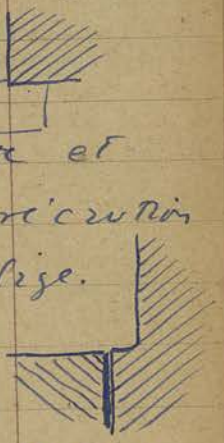
Le mouvement est le plus accentué à l'angle S-W où le porche et le vestibule tendent à bricoler en avant. L'état me paraît grave surtout à l'angle du né l'exemple de la galerie sud et l'exemple du pavillon. Je constate qu'à cet angle S-W: les pierres

ont fleuri sur tout la hauteur du mur favorisant le développement
de tout l'angle. De plus le dallage est en ce point un
fortement enfoncé avec un trou permettant
l'infiltration des masses formées à la suite (A)
des pluies. C'est le cas du Baphuon qui se répète et
pour tout les constructeurs avaient pris ici la précaution
de faire continuer leur mur par un élément de dallage.

Je ferai boucher ce point (A) d'urgence, j'envisage
un créneau à hauteur du faux-plafond en
béton armé. Mais là encore une reprise radicale avec
consolidation du sous-sol me paraît plus indiquée.
Jeuvi 13 octobre.
