Rapport sur les travaux exécutés dans le groupe d'Angkor
pendant le mois de décembre 1918.

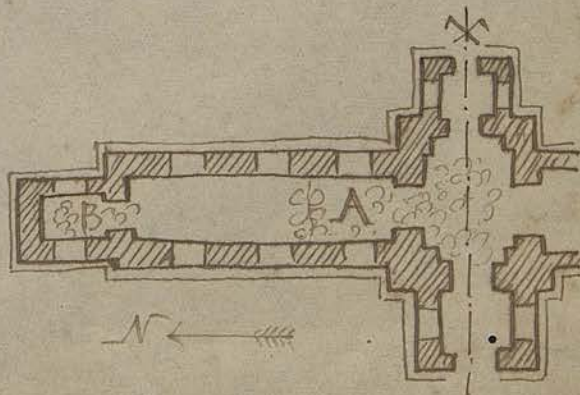
1° La travée nord du magasin (?) Nord a révélé des traces d'écroulement très importants et sans doute récents. Ma dernière visite à l'intérieur de ce monument remonte déjà à un assez long temps et mes souvenirs ne sont plus très précis, mais je sais fort bien qu'entre la salle centrale et la travée nord la circulation - quoique difficile - n'était pas impossible. A l'heure actuelle toute la partie A est obstruée par des blocs tombés qui la rendent impraticable.

Mes souvenirs sur la chambre extrême B sont encore moins précis mais cet endroit ne présente plus maintenant que l'aspect d'un amas de décombres

informes: l'état de ruine de cette chambre n'était pas certainement aussi complet.

Les murs latéraux de cette partie N du magasin présentent cette particularité intérieurement d'être en grès dans la partie supérieure et en latérite dans les parties basses. Au-dessus des deux baies 1 et 2 du croquis ci-contre les pierres étaient absolument suspendues dans le vide par suite de la chute des parties inférieures et elles ne tenaient plus que par la pression latérale des autres blocs. L'état de ces murs était si menaçant que je n'osais pas y faire exécuter le moindre travail d'étaiement et que j'avais formellement interdit l'entrée de l'aile N aux coolies qui travaillaient dans ces parages.

Quelques jours après cette constatation je m'aperçus que les pierres en suspens au-dessus de la baie centrale 2 étaient tombées et que celles qui restaient encore en place avaient une position un peu plus stable, ce qui me permit de les faire étayer aussitôt par deux chandelles reposant sur un linteau en béton armé. L'état de la baie 1 reste toujours menaçant.

On peut en conclure qu'il serait nécessaire pour tous les monuments qui ne sont pas l'objet de visites fréquentes de dresser une sorte d'état de lieux permettant de se rendre compte des ravages que peuvent provoquer par la suite soit des écroulements partiels, soit des chutes d'arbres, ce dernier cas étant assez fréquent.

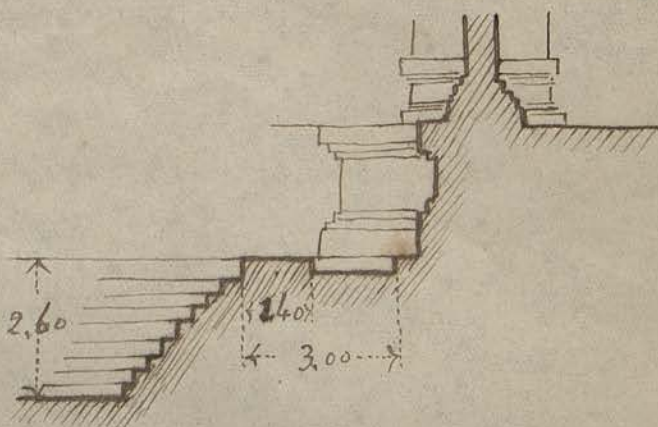
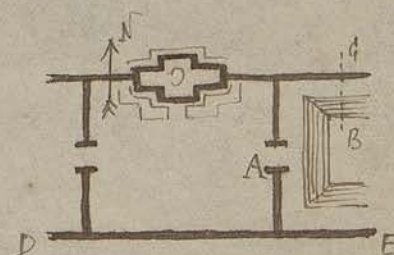
E de l'enceinte sud du Palais royal. Des sondages pratiqués dans le srah entre les deux murs d'enceinte à l'est de la courette d'entrée ont fait découvrir une dizaine de gradins en latérite descendant à une profondeur de

2m.60 jusqu'à un

fond de latérite pilonnée.

Un passage de 3m.00 (je rectifie et ai dit 2m.00 par erreur dans mon dernier rapport) règne le long des murs d'enceinte avec un socle ou rebord

de 1m.40 de largeur lais-

sant une partie en creux entre le bord du srah et la base du mur. Une porte A dans le mur est de la courette

d'entrée fait communiquer le sol de cette courette avec le niveau supérieur du srah. Il est curieux de constater que l'on ne rencontre aucune

trace de porte d'accès dans le mur d'enceinte extérieur DE.

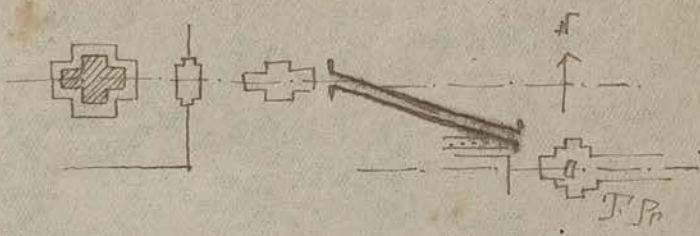
Frah Falilay.- Afin d'éclaircir la question du rapport des axes entre Fräh Falilay et Tep Pranam j'ai fait ouvrir un large sentier dans la forêt entre ces deux monuments et le résultat a été que ce sentier qui part de l'extrémité Est de l'allée dallée qui longe

Le bord nord du srah situé derrière Tep Franam pour aller au perron oriental de la tribune royale qui précède Prah Falilay est très oblique par rapport à la direction EO alors que sur presque tous les plans les axes E-O de ces monuments sont confondus.
