Siem-Reap, le 2 Novembre 1925.

Rapport sur les travaux exécutés dans le Groupe d'Añkor
et au Spån-Praptös pendant le mois d'Octobre 1925.

Rapport sur les travaux exécutés dans le Groupe d'Angkor pendant le mois d'Octobre 1925.

Rapport sur les travaux exécutés par Revéron au Spân Fraptós (Kompong Kedei) pendant le mois d'octobre 1925.

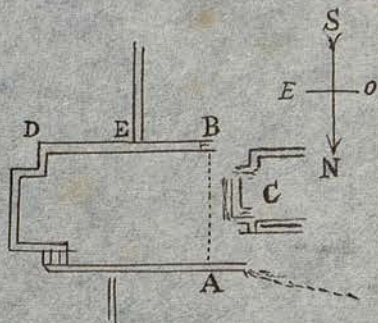
Palais Royal. - Une équipe d'une vingtaine de coolies a continué de mettre à jour le dallage en latérite qui pourtourne le bassin de l'angle N.O. de la 3me cour. On a enlevé la terre qui recouvrait la petite terrasse à bas reliefs à l'ouest du dit bassin, faisant apparaître un dallage en briques. Ce dallage s'arrête en AB un peu avant la petite surélévation C à gradins de latérite. Le mur extérieur en grès DE se prolonge vers l'ouest à l'intérieur de la terrasse de quelques mètres jusqu'en B mais il ne porte plus de sculptures ni de moulures.
