ECOLE FRANÇAISE D'EXTREME-ORIENT

Conservation du Groupe d'Angkor.

RAPPORT SUR LES TRAVAUX EXECUTES DANS LE GROUPE D'ANGKOR PENDANT LE MOIS DE SEPTEMBRE 1937.

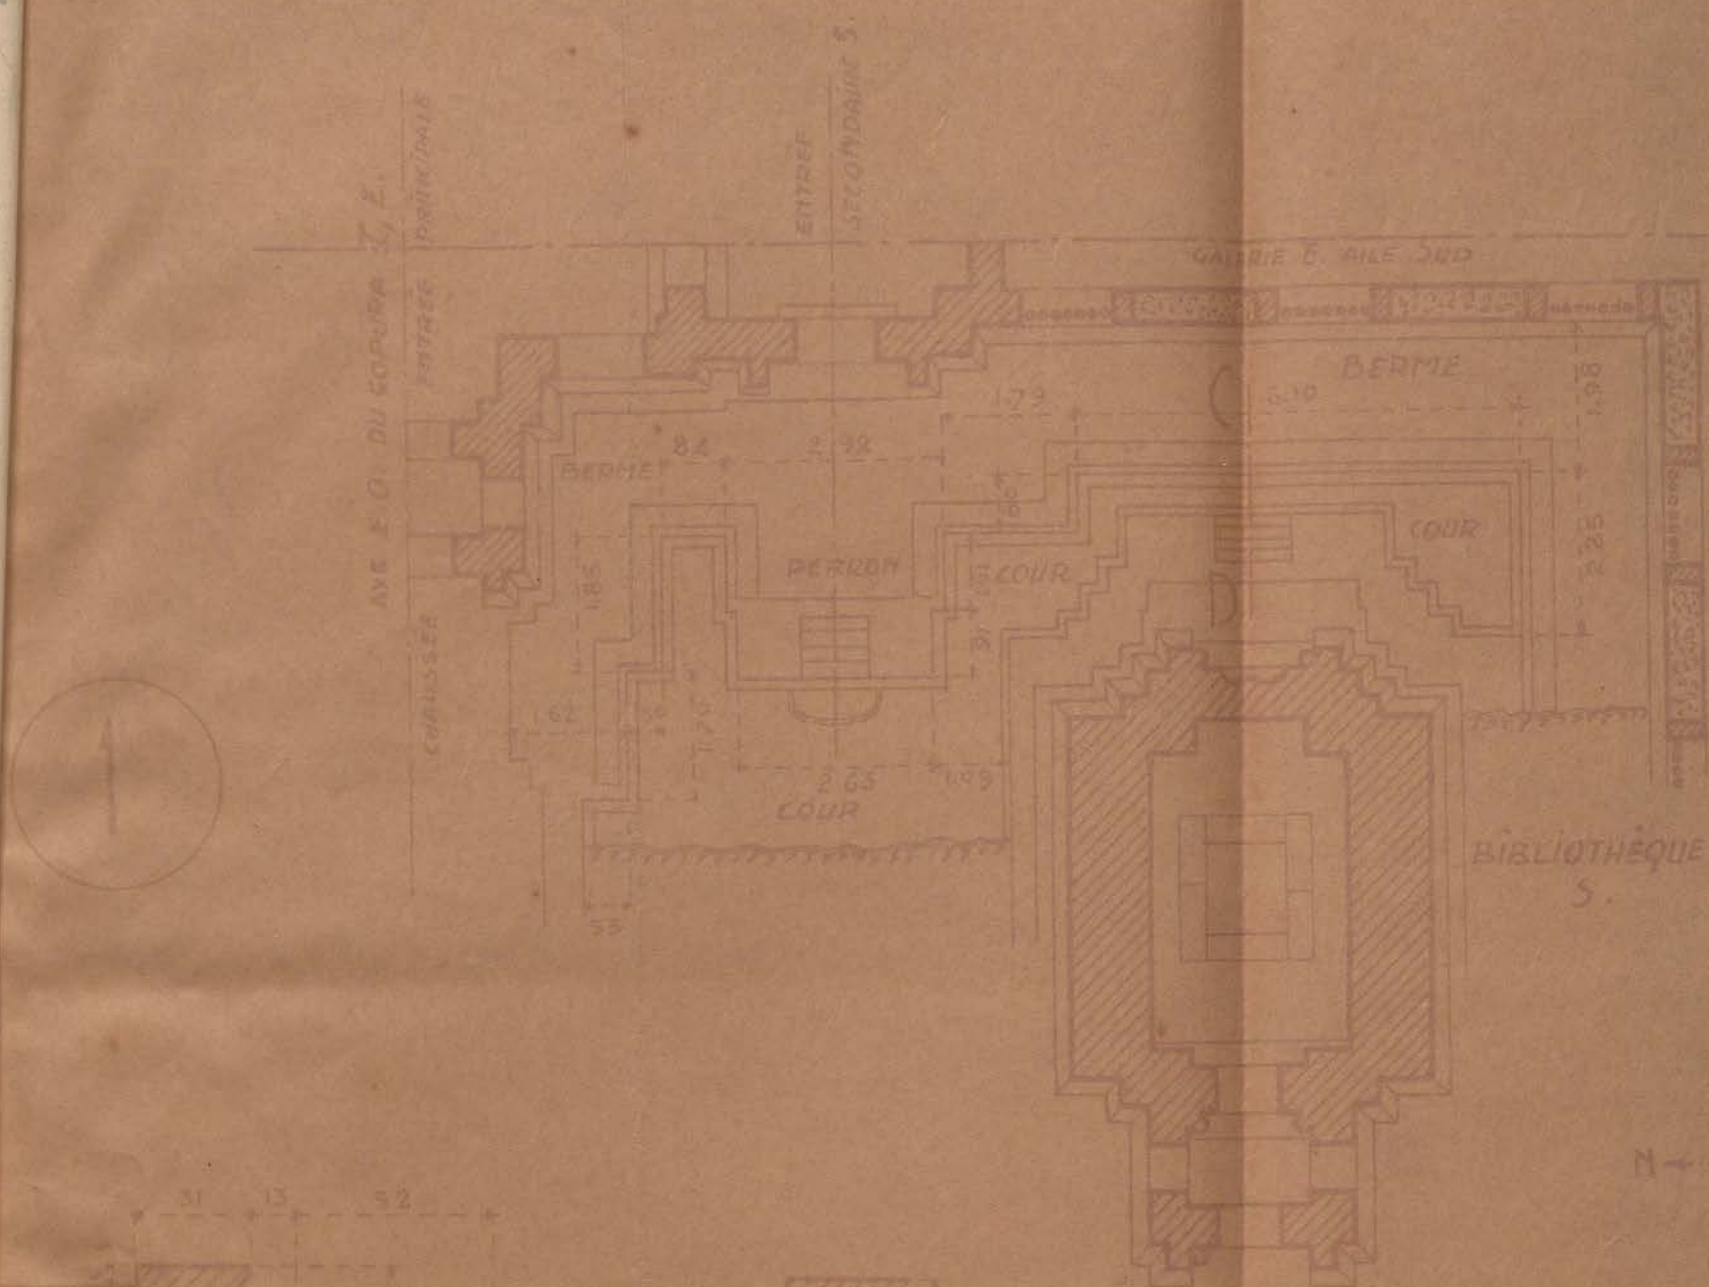
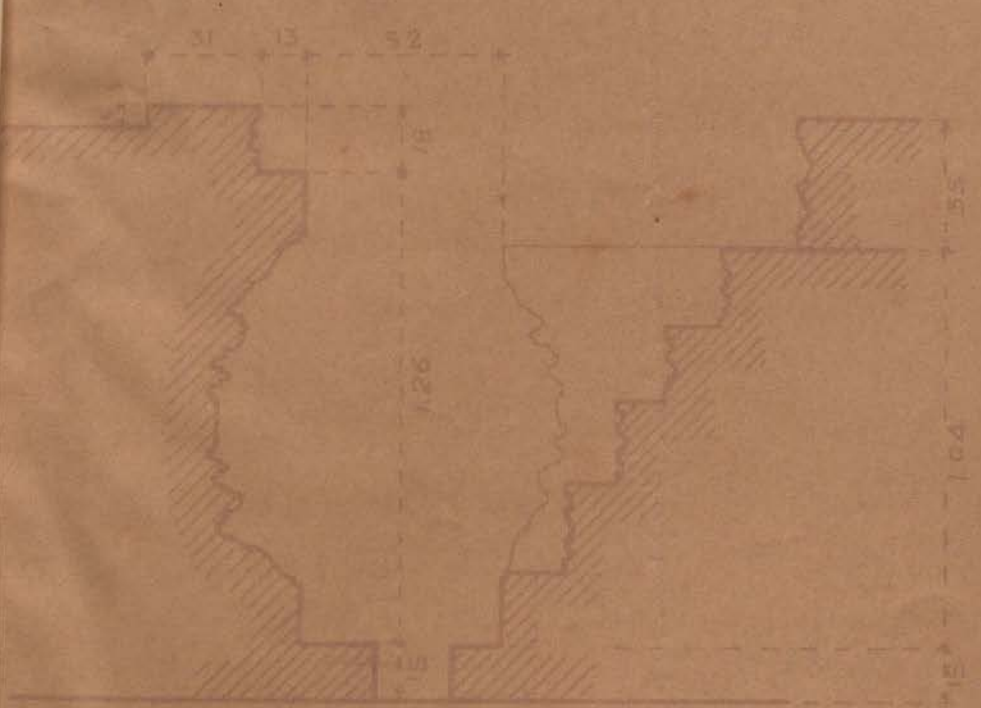
Croquis  
n° 1

Pour ces soubassements, le parti de mouluration est le même qu'à la façade E. du gopura, mais la hauteur est moindre (façade E. : 1m64 - façade O. : 1m26 - bibliothèque: 1m04). Le

COUPE C.D.  
Echelle 0.05 P.M.

BANTAY JAMBRE  
 COUR INTERIEURE - PARTIE DEGAGEE  
 AU S. DE L'AXE PRINCIPAL EST OUEST  
 Echelle 0.01 P.M.  
 RAPPORT SEPTEMBRE 1937

- b) Travaux de dégagement - Nous avons commencé le dégagement de la cour intérieure dans la zone comprise entre l'avant-corps O. du gopura I.E. et la salle précédant le sanctuaire central, puis tout le long de la face O. de l'aile Sud du gopura et de la galerie lui faisant suite. Nous avons ainsi déblayé une berme dallée de grès laissant une circulation de 1m50 de largeur moyenne, avec perron axé sur l'entrée secondaire, et libéré son soubassement, comme celui de la face E. de la bibliothèque S., également munie d'un escalier que la proximité du mur en vis-à-vis rend inutilisable. La cour, dallée en latérite, forme cul-de-sac à l'angle S.-E.
