- ECOLE FRANCAISE D'EXTREME-ORIENT -

Conservation du Groupe d'Angkor

RAPPORT SUR LES TRAVAUX EXECUTES DANS LE GROUPE
D'ANGKOR PENDANT LE MOIS DE MARS 1939.

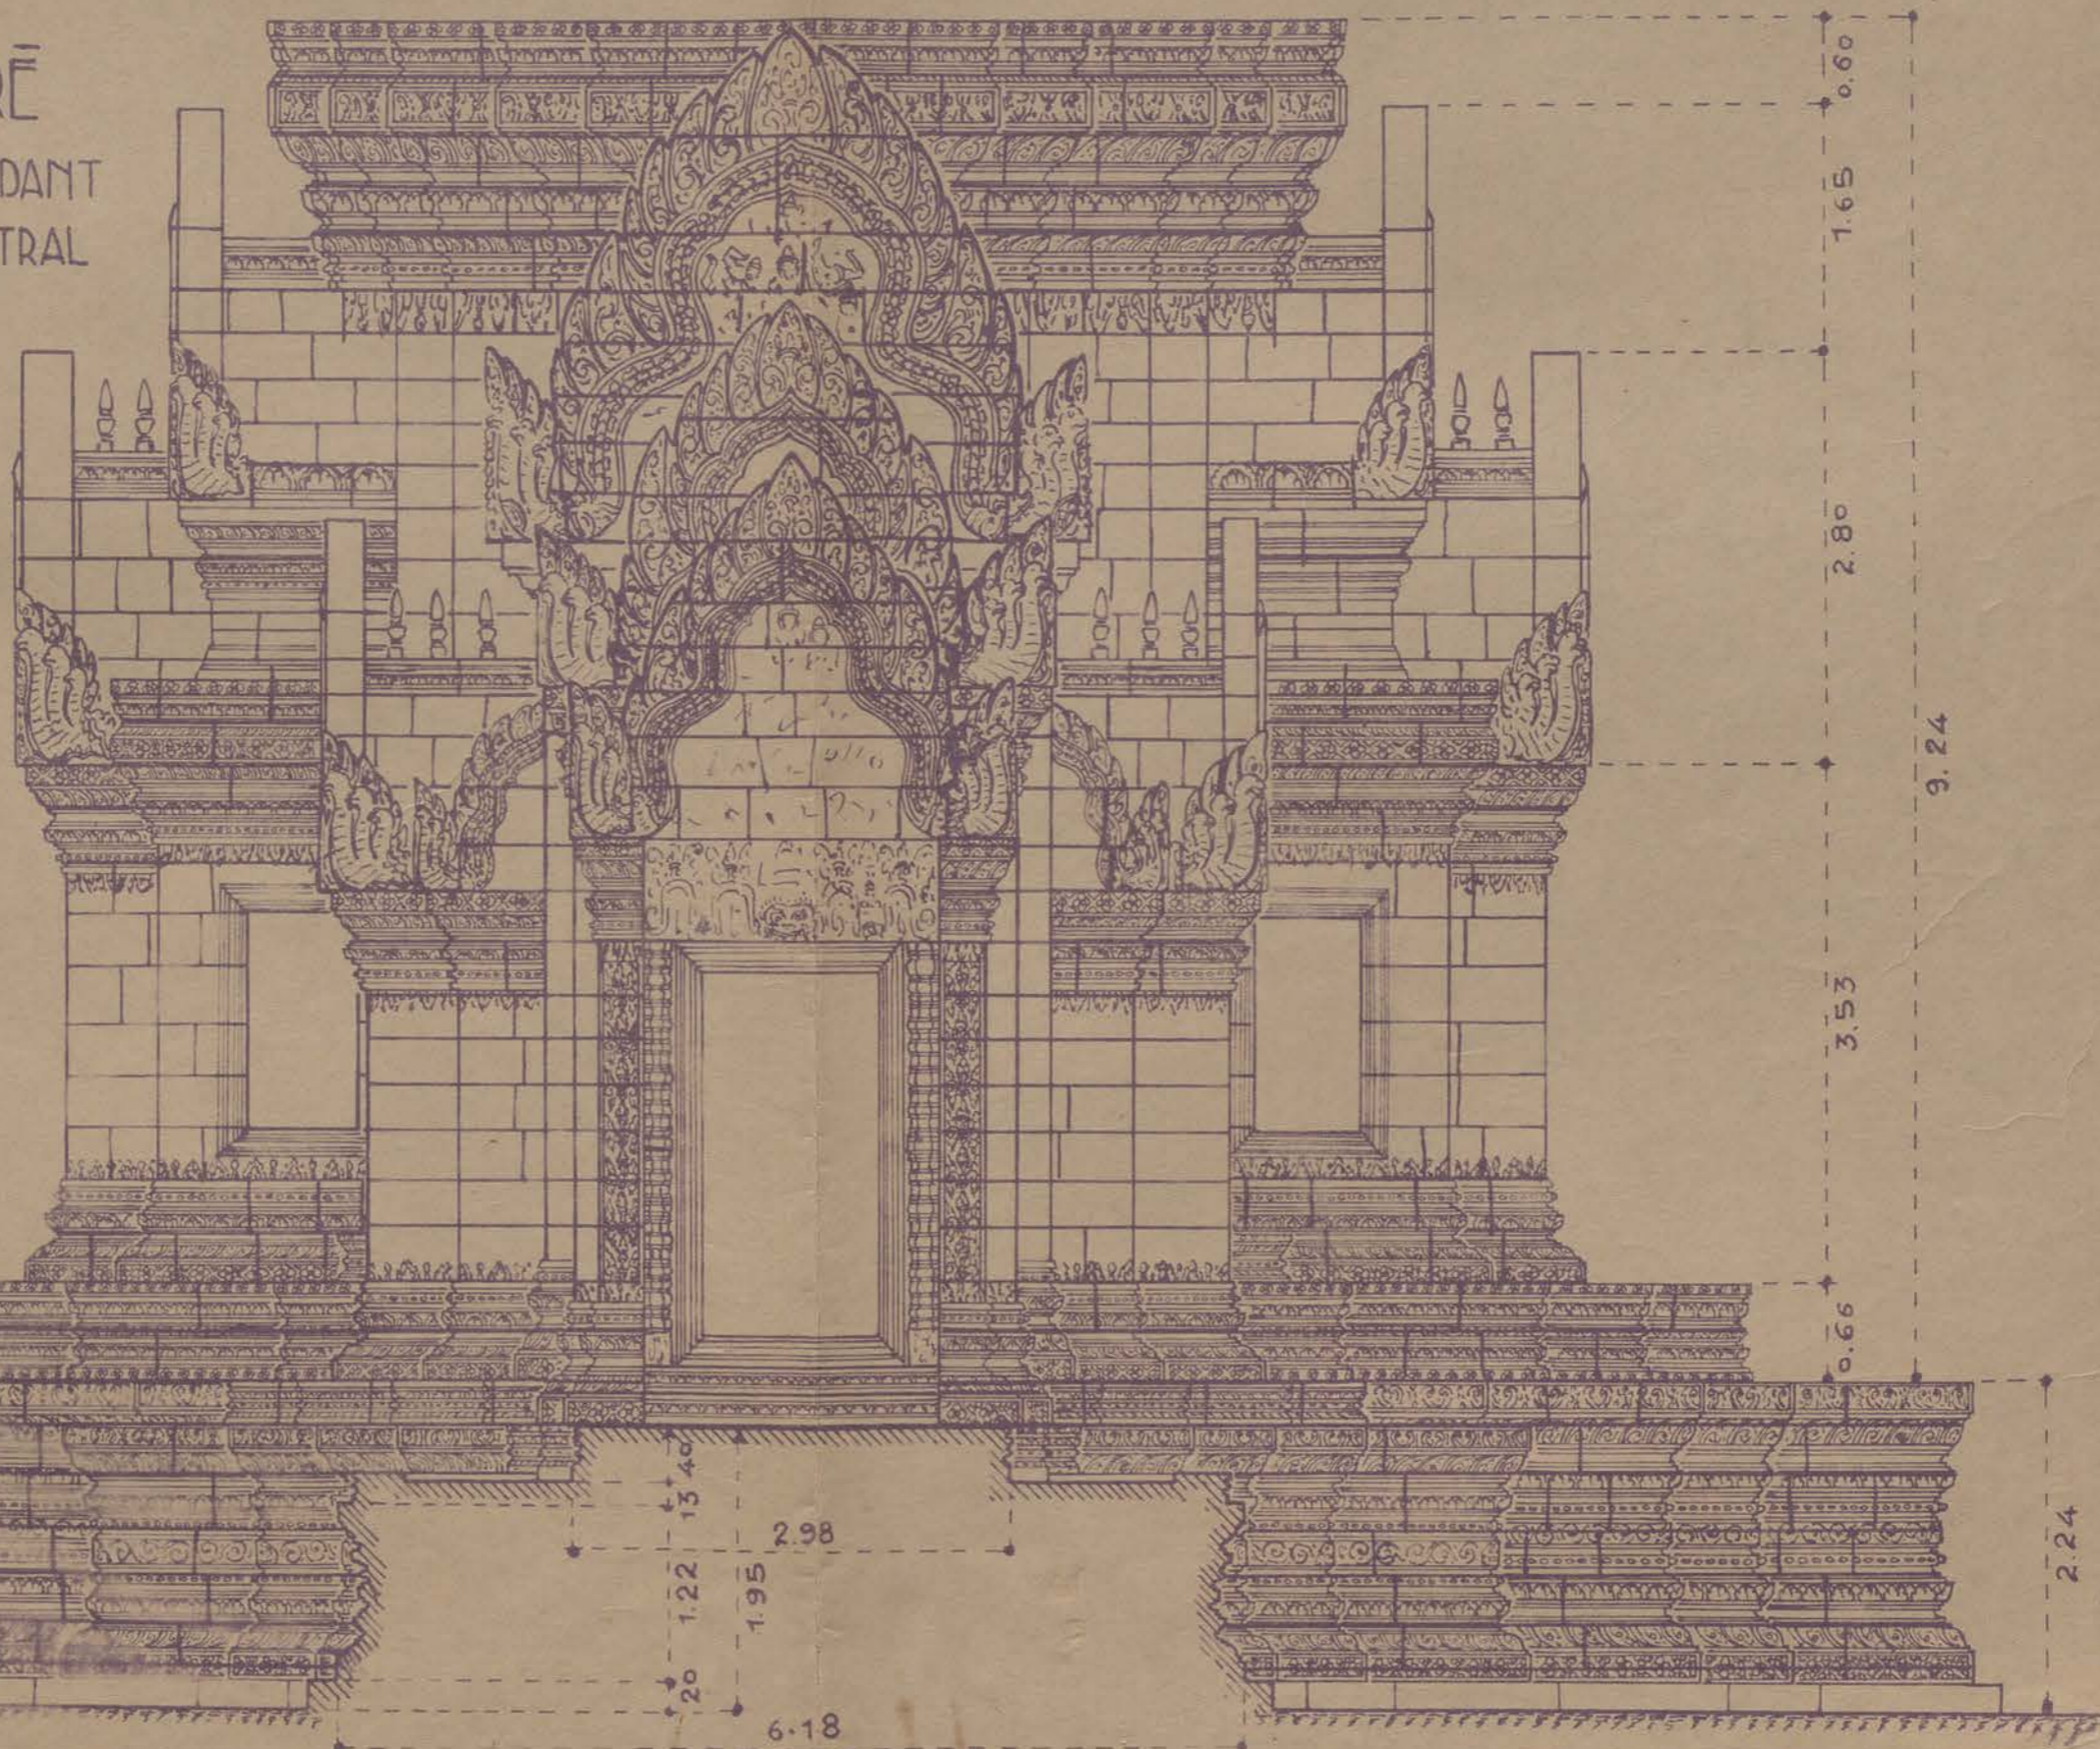
BANTĀY SAMRĒ

SALLE LONGUE PRÉCÉDANT
LE SANCTUAIRE CENTRAL

FAÇADE EST

ECHELLE 0^m.02 P.M.

Croquis
n°s 1 &
2

Un relevé des façades N. et S. du groupe central (sanctuaire et salle longue) a été effectué, à l'échelle de 0m02 par mètre.
