**RAPPORT SUR LES TRAVAUX EXECUTES  
DANS LE GROUPE D' ANGKOR PENDANT LES MOIS  
DE FEVRIER, MARS ET AVRIL 1959**

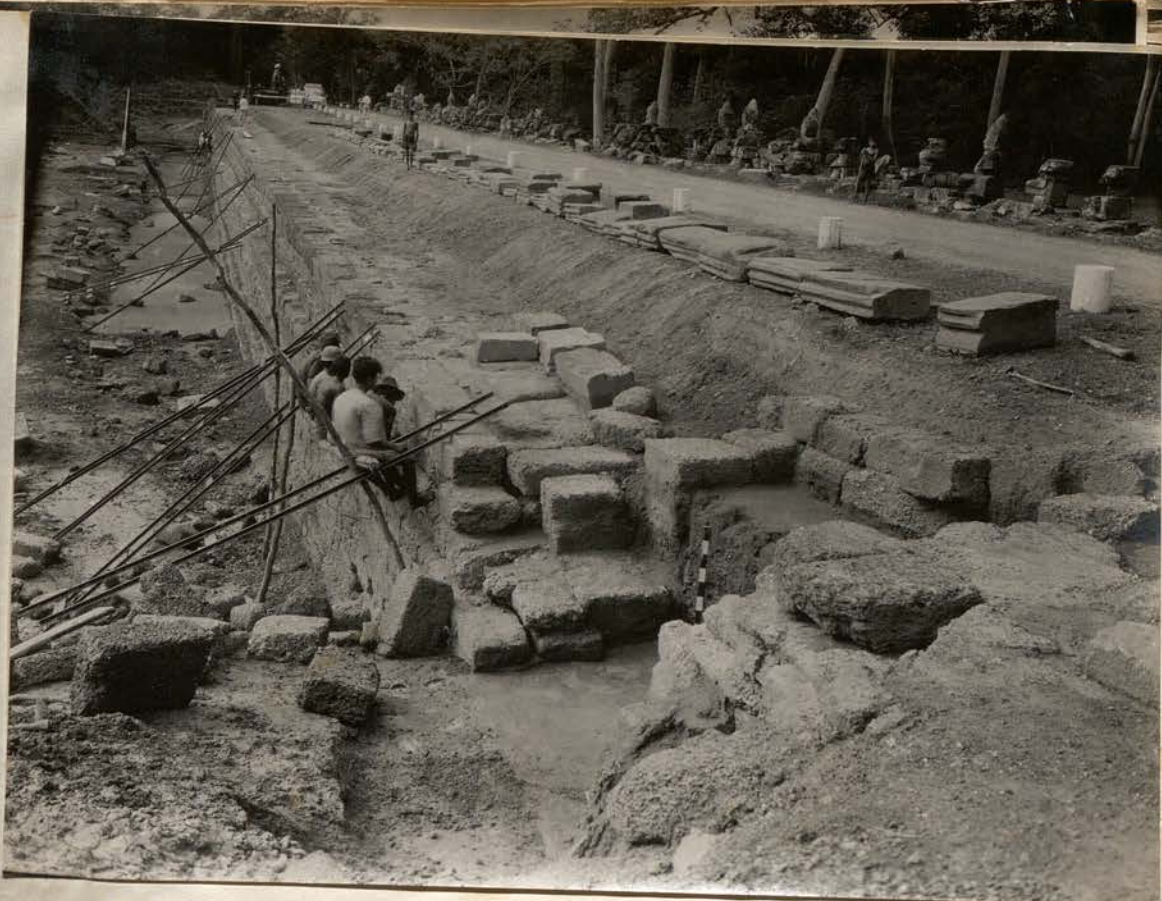
8409 - Jernu 59. Porte S. d'  
Angkor Thom. Mur Est vers S.W.  
Bourrage du terre terminé

Dans la première quinzaine du mois de février, le bourrage de terre qui restait à effectuer sur la partie Sud du mur a été achevé. A l'extrémité Nord du chantier, il a été procédé à la dépose et à la réfection des fondations de la culée du mur. (photos n° 8409, 8410 et 8411 après travaux).

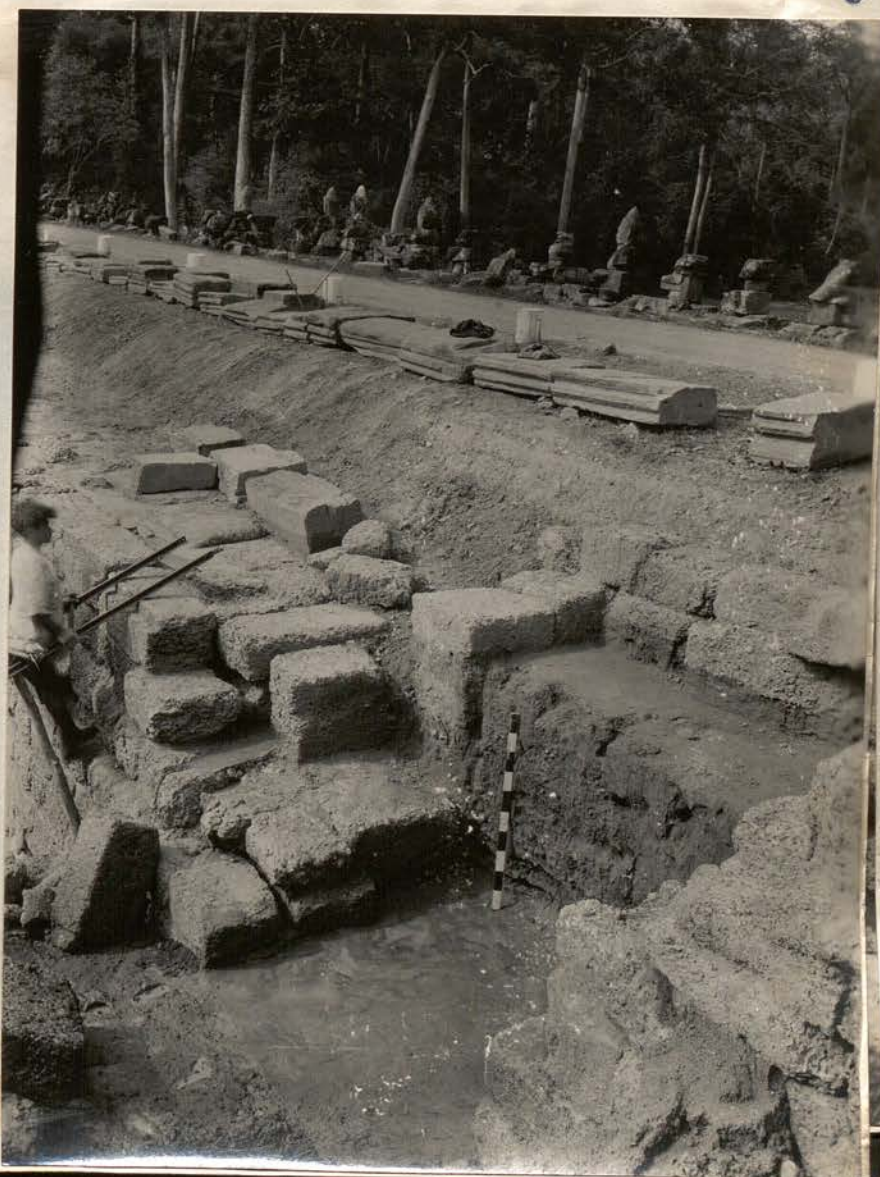
8410 - Id. Arrivée du mur  
sur le côté N après renforce-  
ment des fondations.

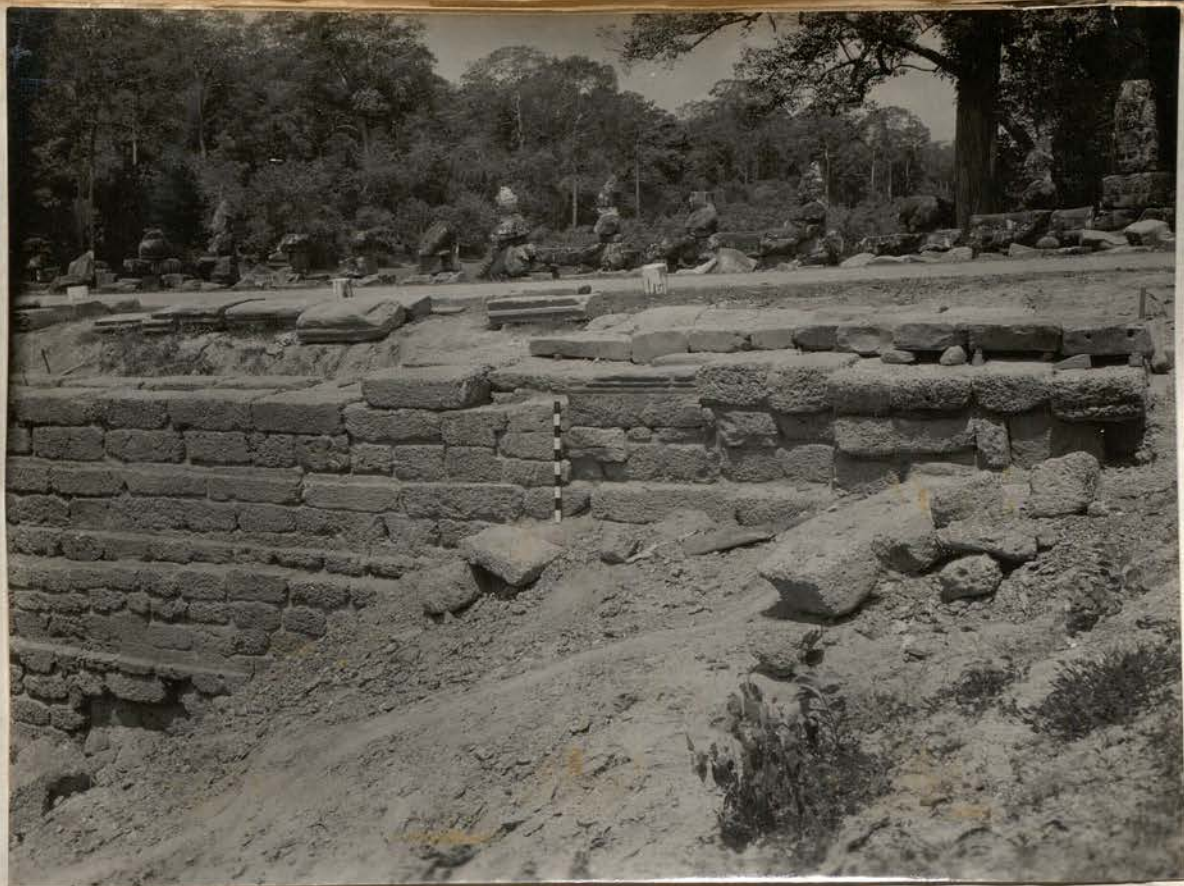
8411. avril 59. Angkor Thom. Poste S. Mur Est - Arrivée du mur  
sur le côté N.

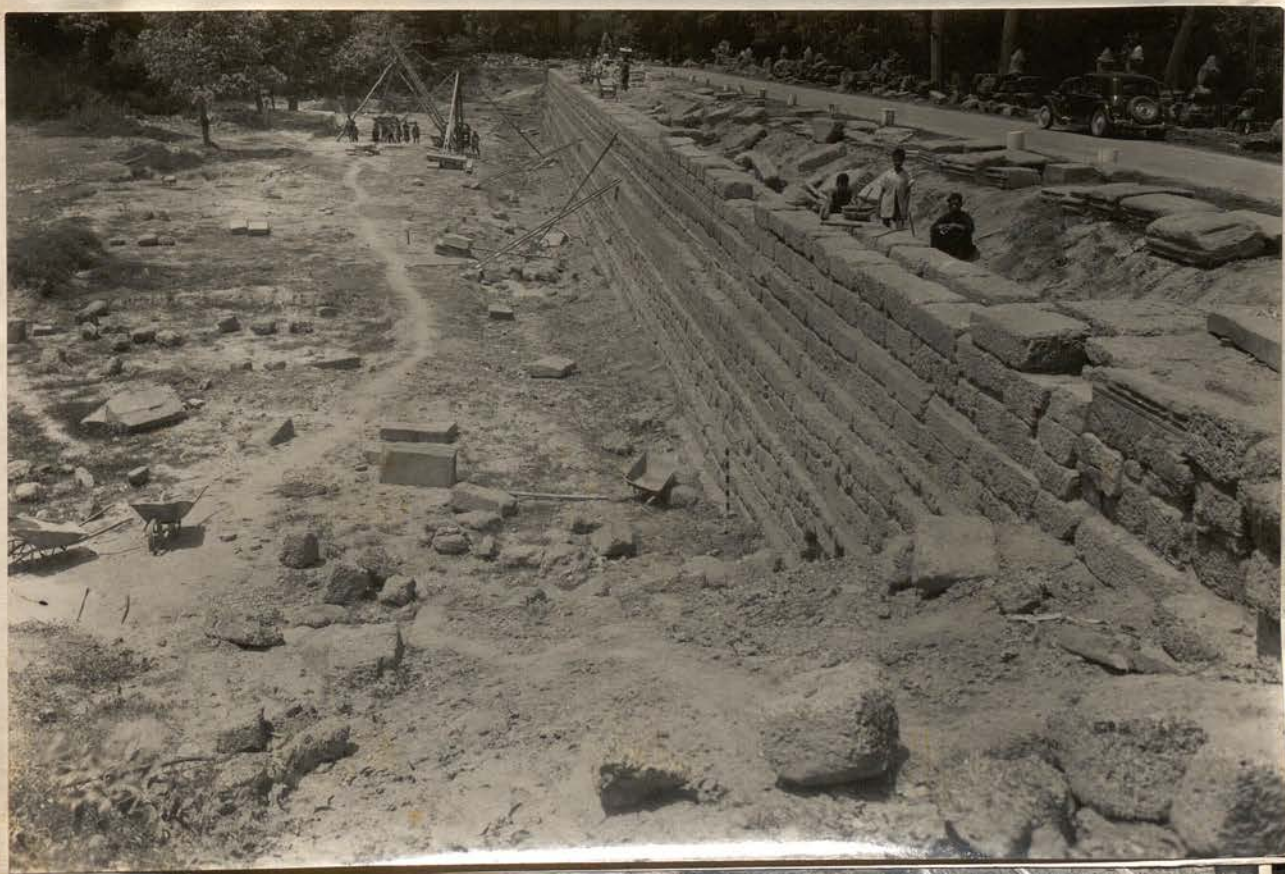
8412. 1d. Ensemble vers Sud.

Après une nouvelle étude des niveaux du mur en divers points, et la comparaison faite avec d'autres murs encore en place (Porte des Morts), il est apparu qu'il était nécessaire de reposer deux assises de latérite supplémentaires. Ces blocs sont tirés de la latérite mise au jour au cours des fouilles de M. B.P. Groslier au Palais Royal (photo n° 8412). Au mois d'avril, un élévateur Manox a été mis en service sur ce chantier. Grâce à ses possibilités de manoeuvre, cet engin nous est très précieux pour les essais de reconstitution des assises (photo n° 8413).

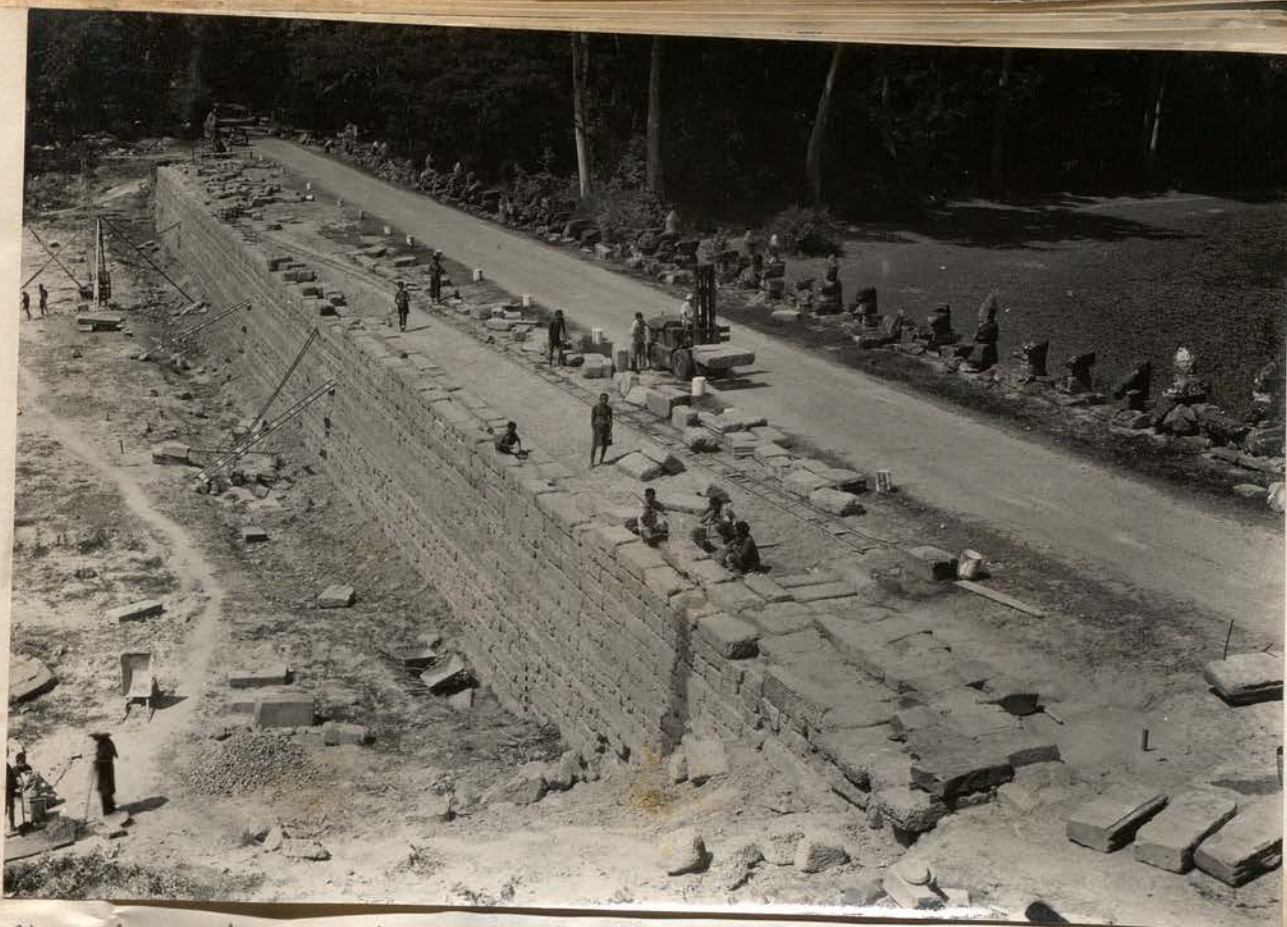
8413. fin avril 59. Angkor Thom. Porte S vers S.W. - Du Sud Est. - Musée en service  
du Nanok

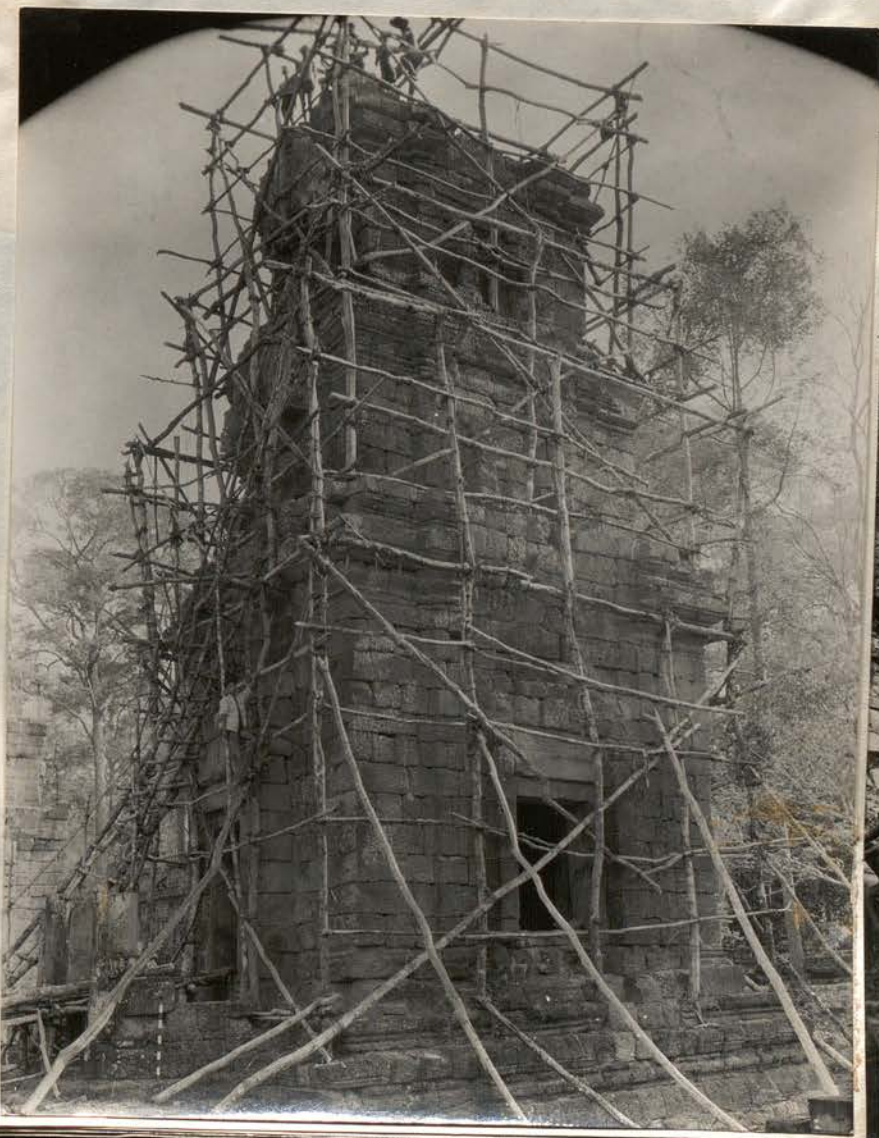
8414. mai 59 -  
Pr. Sun Prut n°4  
Face N -

Au cours des mois de février, mars, les dernières parties hautes de la tour ont été reposées (photo n° 8414), les échafaudages démontés, la porte Ouest en partie remontée grâce à ce qui a pu être retrouvé. Les derniers travaux ont été terminés fin avril.

On doit noter les difficultés d'anastylose d'une telle tour dont les voûtes, à partir du premier redent, ne sont constituées que de blocs de latérite se chevauchant sans ordre et sans liaison, le plus souvent d'ailleurs en porte-à-faux très net. Je souligne ici la qualité du travail effectué par les ouvriers sur ce chantier.

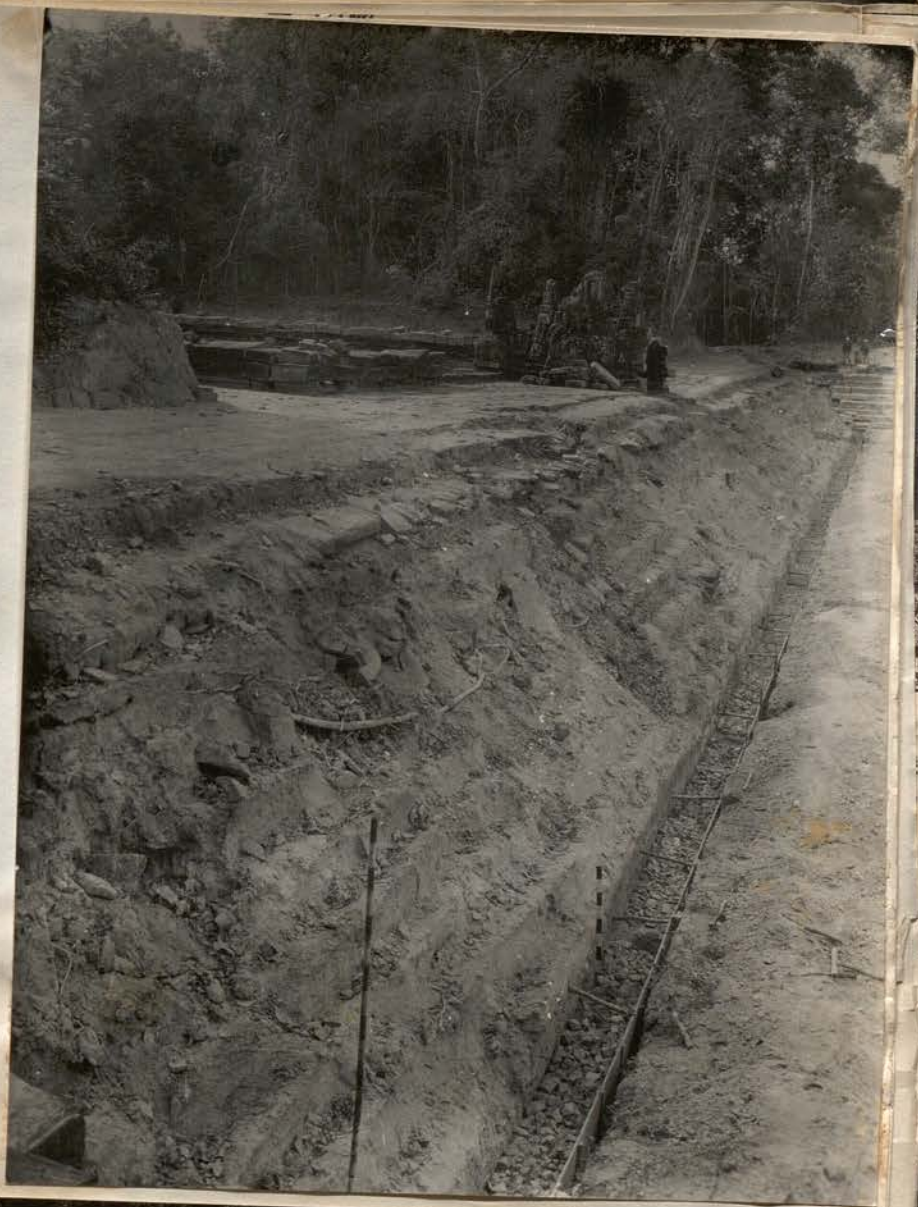
8416- Neak Peam  
Bassin central  
Côté Est. diques  
achevées et fondation  
préparées

Pendant le mois de février et une partie du mois de mars, la dépose des gradins du côté Est a été menée à bien. Cette partie du grand bassin était particulièrement effondrée. De même que pour les deux autres côtés, une dalle de béton a été coulée et après séchage, la repose, la consolidation des blocs et leur mise de niveau ont commencé (photos n° 8416 et 8417 prise fin avril et marquant l'avancement des travaux).

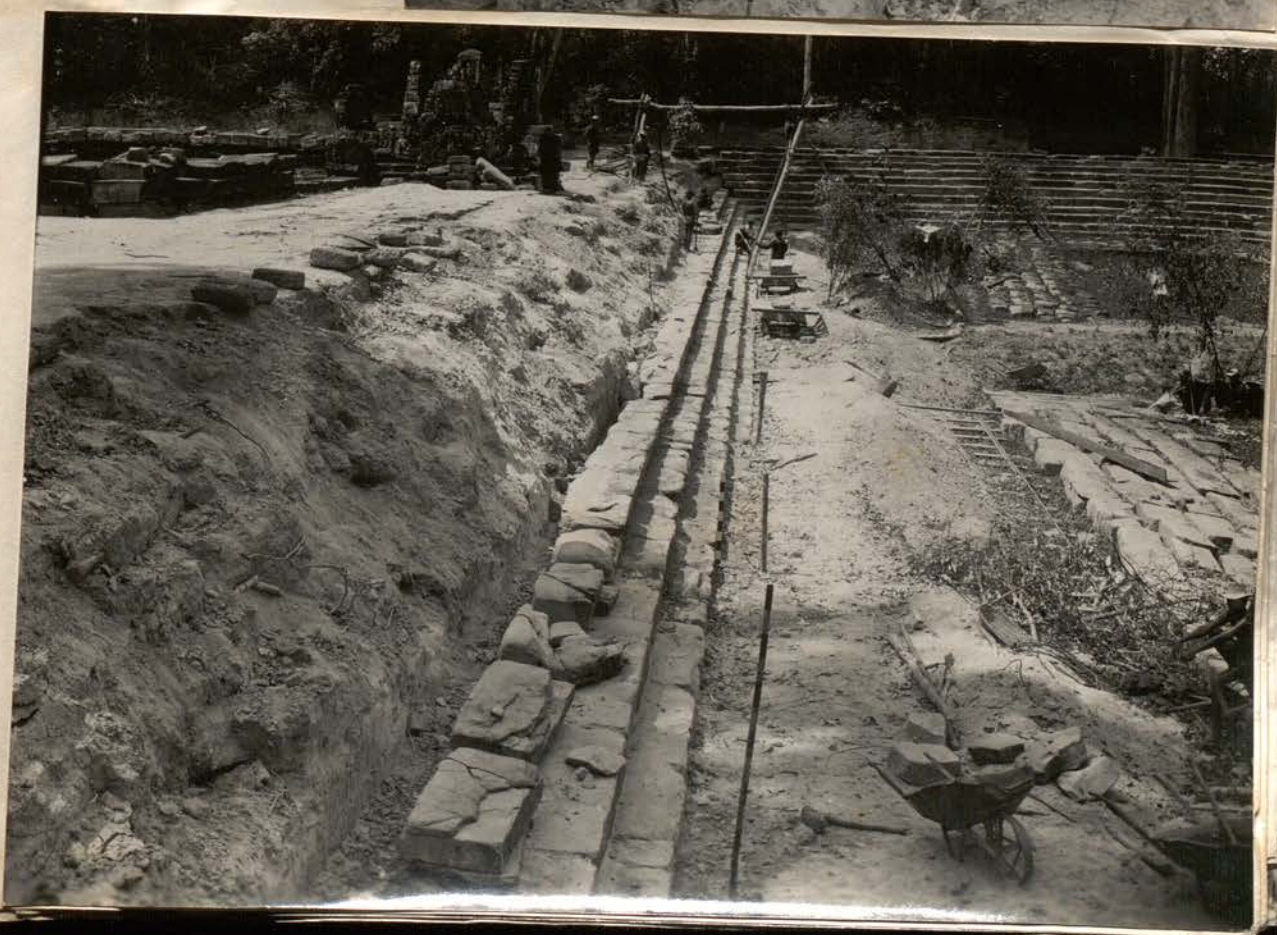
8417 Avud 59- Id.-  
3 Arriées remantées.

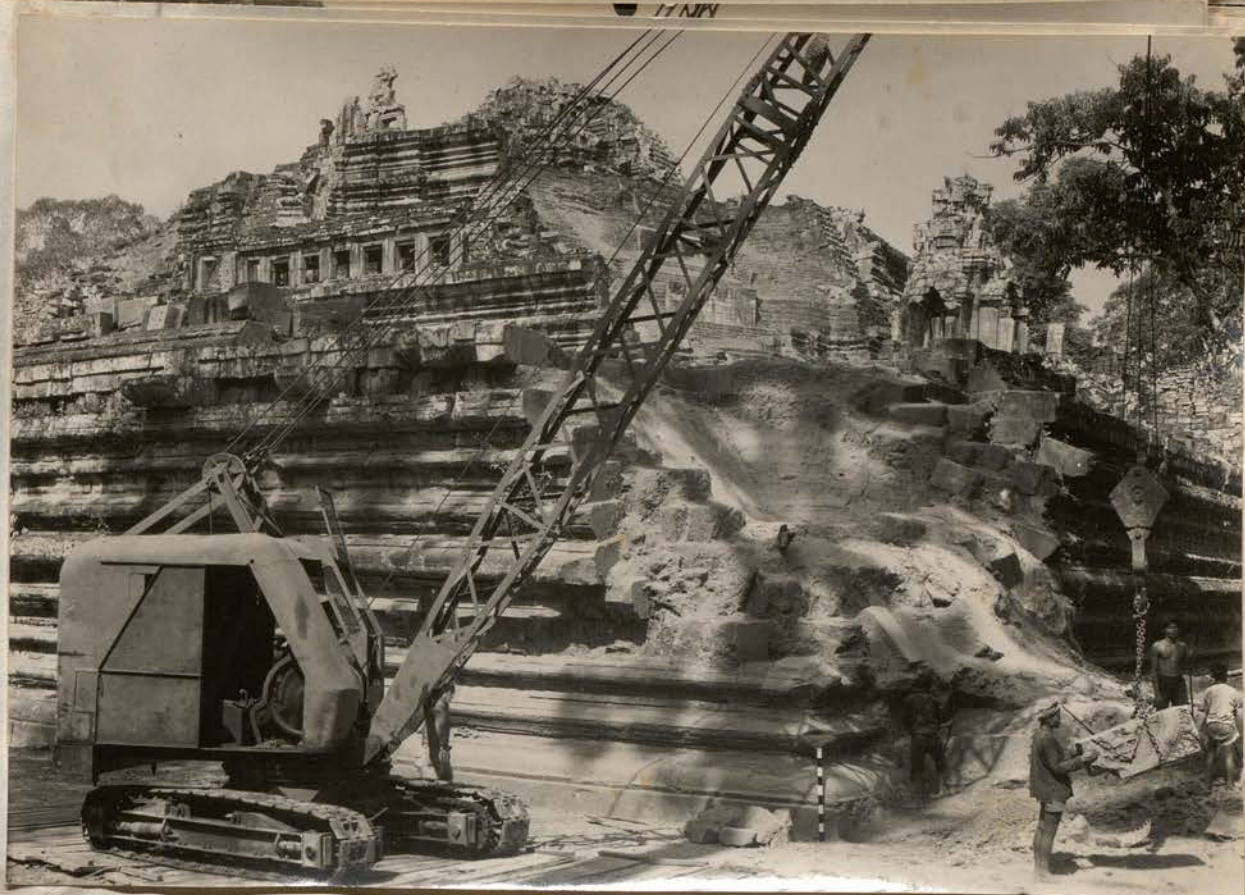
On remarquera sur les photos n° 8418 et 8420 que les murs de soutènement des angles Nord-Est et Nord-Ouest se sont renversés sensiblement à la même hauteur. Ceci correspond au point de la poussée normale des terres qui s'exerce au tiers de la hauteur du mur. Il est fort probable que les Khmers aient eu rapidement des ennuis avec ces angles de murs supportant et la poussée des terres et le poids des tours d'angle, car nous retrouvons de très nombreux blocs de grès portant la trace de tenons.

8418. Barbuon - 1<sup>er</sup> étage - angle NE - dégagement des éboulis

Avant travaux cet angle de la pyramide présentait l'aspect d'un amas de terre hérissé de blocs de grès et de latérite, de plus, un gros arbre poussait sur le côté Est de l'angle. Grâce à la grue sur chenilles (photo n° 8418) les blocs de pierre et la terre éboulée ont pu être évacués rapidement jusqu'à l'aire de dépose prévue à l'Est du chantier. Le gros arbre qui occupait la place de la grue sur la photo n° 8418 a été abattu et la souche brûlée. Le mélange de terre et de sable tassé constituant le bourrage de la terrasse a été gratté jusqu'à la rencontre des parties dures du bourrage primitif. Sur la photo n° 8418, on notera très nettement les couches de terre d'environ 40 cm d'épaisseur qui ont été pilonnées lors de la construction du Baphuon. Les Khmers ont ainsi obtenu un bourrage dont il est facile d'apprécier la dureté et la compacité lorsque l'on saura qu'un talus naturel constitué par un sable pur et très sec fait environ un angle de 21° avec l'horizontale et que le talus naturel du Baphuon fait un angle de 60°.

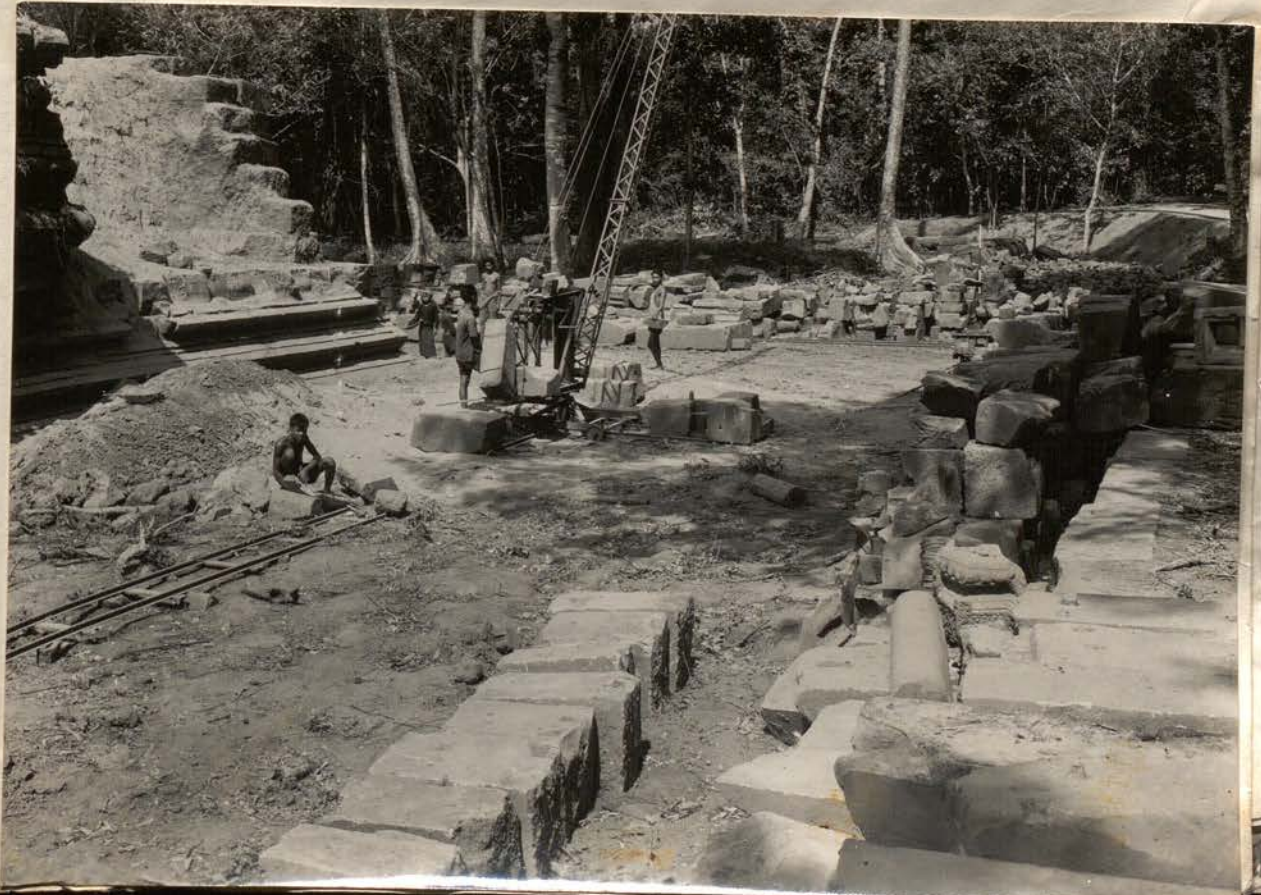
8419. Id. Angle N.W. - dégagement des éboulis -

VI. Deux grues aigrettes montées sur plateforme ont été installées sur ce deuxième chantier. Là également, un grand éboulis de terre cachait de nombreux blocs de grès et de latérite, lesquels ont été acheminés vers le lieu de dépose situé à l'Ouest de l'angle (en haut, à droite sur la photo n° 8419). Sur cet angle, nous avons dû déplacer des blocs de grès assez volumineux pesant VII. quelques 3000 kg.

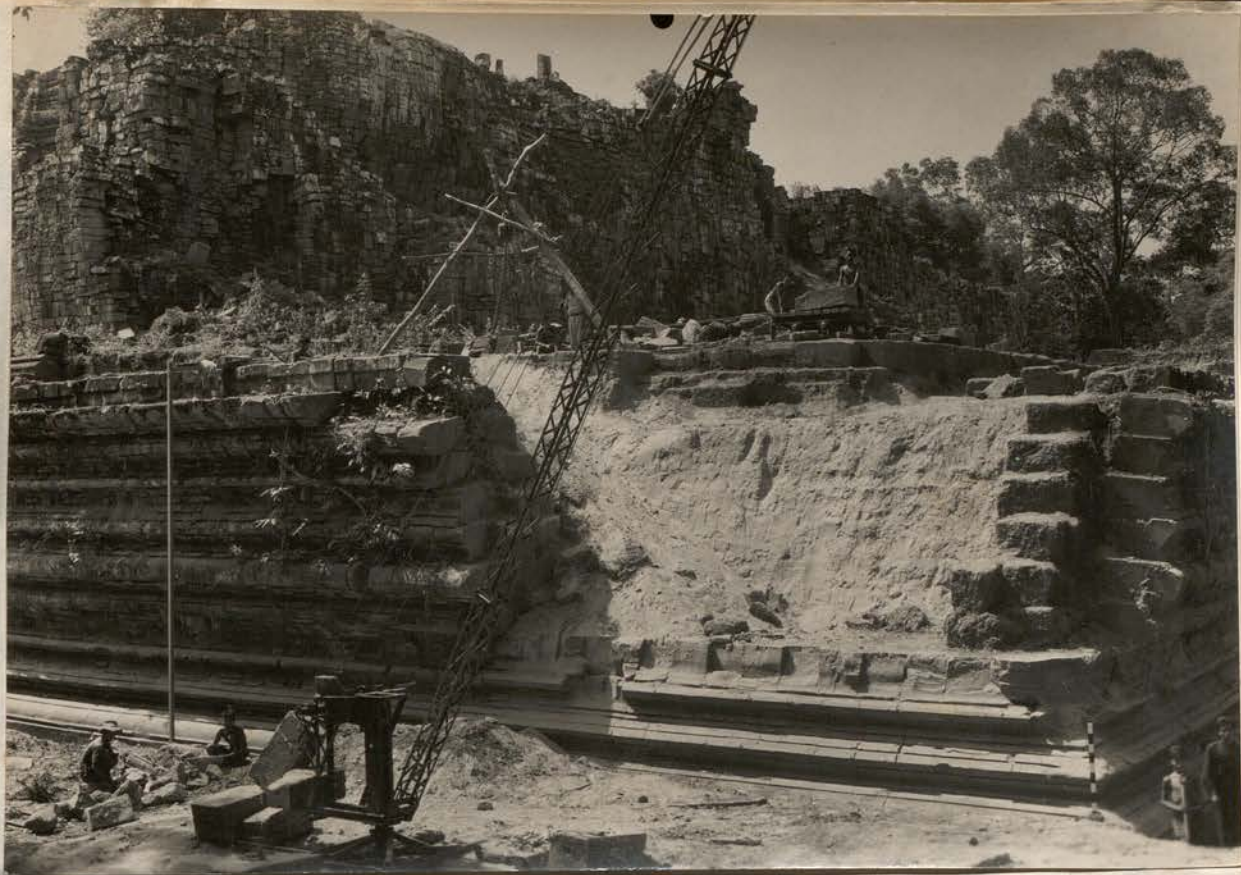
8420 - Baphuon - 1<sup>er</sup> étage - Angle N.W. Vue d'ensemble

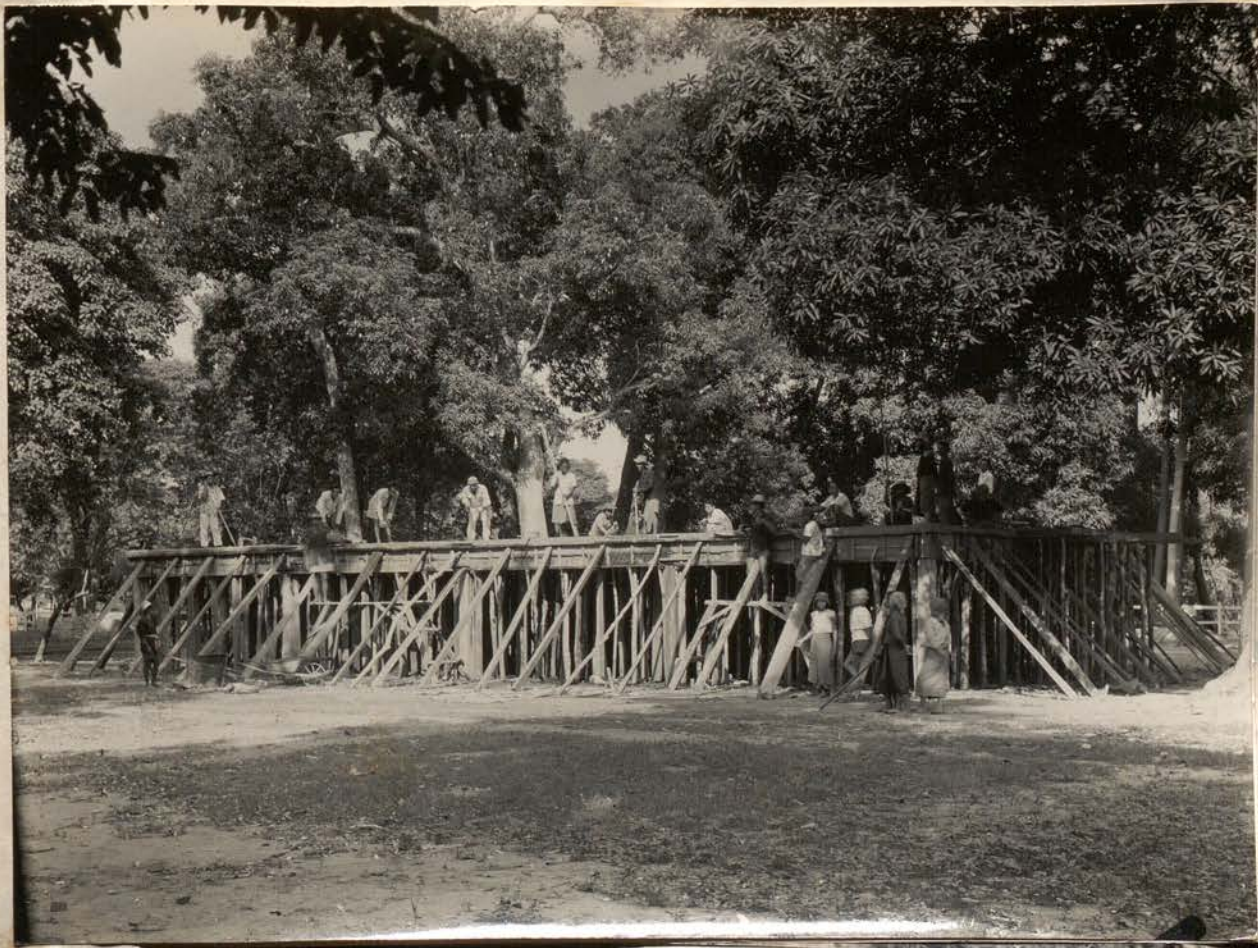
8423-

Id - Dalle d'une villa -

La maison du Chef des Services Administratifs, provisoirement construite en bois sur le terrain de la Conservation, doit être démontée et transportée sur le terrain du Centre Français. Cependant les pilotis et le plancher seront remplacés par des poteaux et une dalle en béton armé (photo n° 8423).
