JOURNAL de FOUILLES  
N° XX  
du 18 Février 1948 au 12 Mars 1949  
Page 77 suite Journal de Fouille  
N° XIX  
du 31 Octobre 1948 au 12 Mars 1949

# CONSERVATION D'ANGKOR

## CAMIER DE FOUILLES DE M<sup>R</sup> LAGISQUET

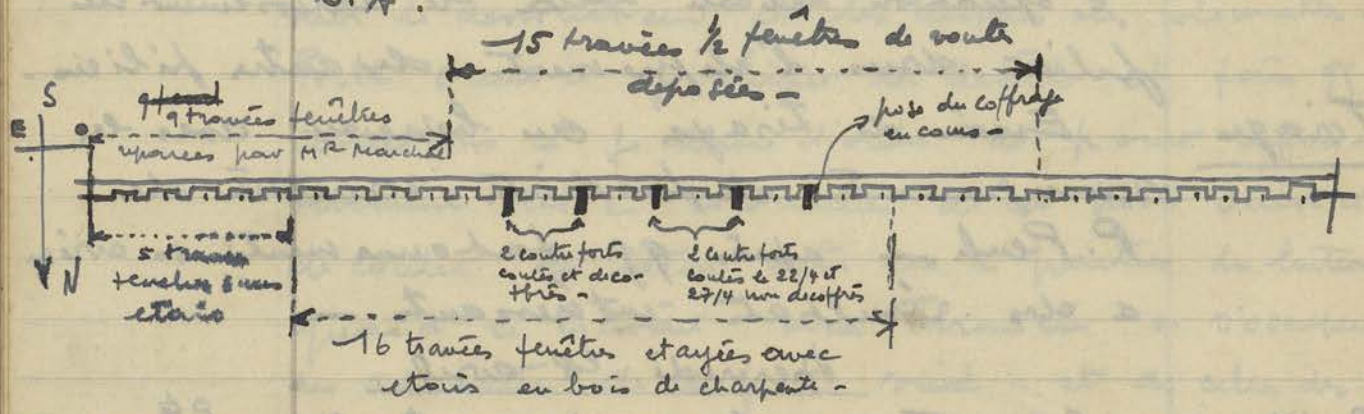
Angkor Vat. galerie sud Ouest. dépose des voûtes de la galerie côté Nord jusqu'à la 9<sup>e</sup> travée déplacement de l'échafaudage qui porte le palan. il sera utile de déposer encore 1 travée et demi. - de la partie supérieure des voûtes, les pierres qui ont basculé ne présentent plus qu'un scant de 2 à 3<sup>cm</sup> seulement - On place le coffrage du 5<sup>e</sup> contrefort en B.A.

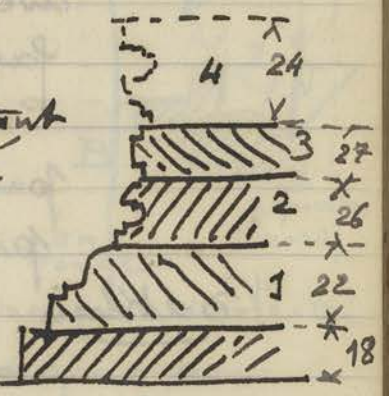
On a remis le dallage de niveau et fait un léger bétonnage à l'endroit où reposait les assises de bases de l'édicule du 5<sup>e</sup> gradin qui vient d'être déposé à l'Est du perron Sud: on commence le remontage des murs en mettant en place la 1<sup>re</sup> assise moulurée à la base.

Le Caporal de cette équipe ayant retrouvé un certain nombre de pierres moulurées provenant du soubassement de la plateforme centrale (celle n°4 sur le Croquis ci-dessus) est en train de voir si on peut les repérer à leur emplacement primitif. De même certaines pierres supérieures provenant des échiffes décorés de bas-reliefs des perrons de la même plateforme pourront être remises en place.

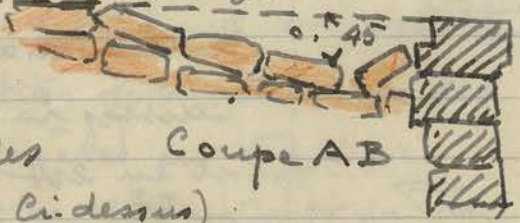
surplomb au-dessus des parties basses (en bleu ci-dessus). La Coupe nord-sud AB sur l'emplacement

de l'edicule d'angle Sud Est montre l'affaissement qui s'est produit dans le Carrelage a cet endroit et dont la cote atteint jusqu'a 0.45 de profondeur.

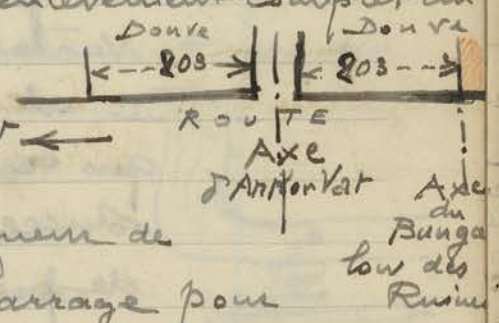
A.V  
Douve

Airtou Vat - Ayant arrêté après enlèvement complet du Douve Ouest Luc burh et des herbes dans la partie au Sud de la chaussée d'accès au temple sur une longueur de 203" (ce qui fait que le barrage pour maintenir la partie en rouge non désherbée se trouve juste dans l'axe de l'entrée principale du Bungalow des ruines) on établit un nouveau barrage au nord de la chaussée à 203" du bord Nord de la Chaussée P.A. Vat. On va commencer l'enlèvement des herbes et luc burh dans cette partie ainsi délimitée

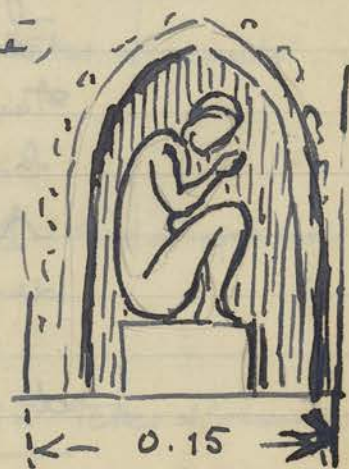
Baphuon - Fait rentrer au dépôt d'Antor Thom. une base de Colonnnette qui gisait près du Gopura 3 Est. Cette base me paraît intéressante à cause du dé rectangulaire orné, sur une face de l'ascète habituel sous arcature et sur l'autre d'un orant assis vu de profil pour le corps et de 3/4 pour la tête, pose peu fréquente

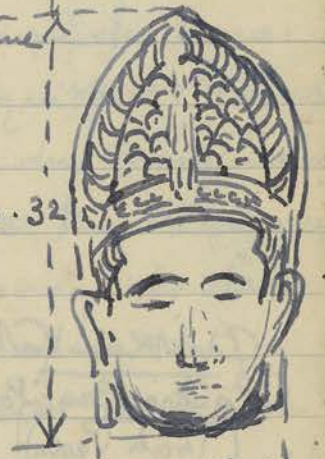
tête trouvée dans la brousse sous un arbre au Sud du perron de la Terrasse d'honneur. Cette tête malheureusement très abîmée, très corrodée, présente l'intérêt d'une coiffure en mitre un peu particulière.

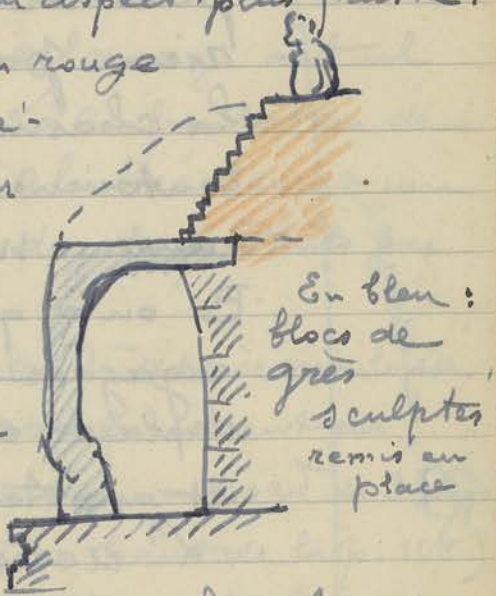
Porte de la Victoire - Le buste de l'Indra Corne, et ceux de ses 2 acolytes ont été remontés, scellés à leur ancienne place sur un massif de blocs de latérite remplaçant les maçonneries disparues en grès. Les coulis ayant taillé trop régulièrement par assises soignées et régulières, ce massif je fais casser le parement de façon irrégulière pour lui donner un aspect plus fruste. La taille régulière (en rouge ci contre) avait l'inconvénient de simuler pour l'œil le front de l'éléphant dont la forme véritable est donnée ici par la ligne en pointillé.

On conserve l'échafaudage que l'on prolonge en hauteur pour atteindre les parties hautes de la porte afin de remonter en place les parties sculptées retrouvées dans les débris retirés des douves.

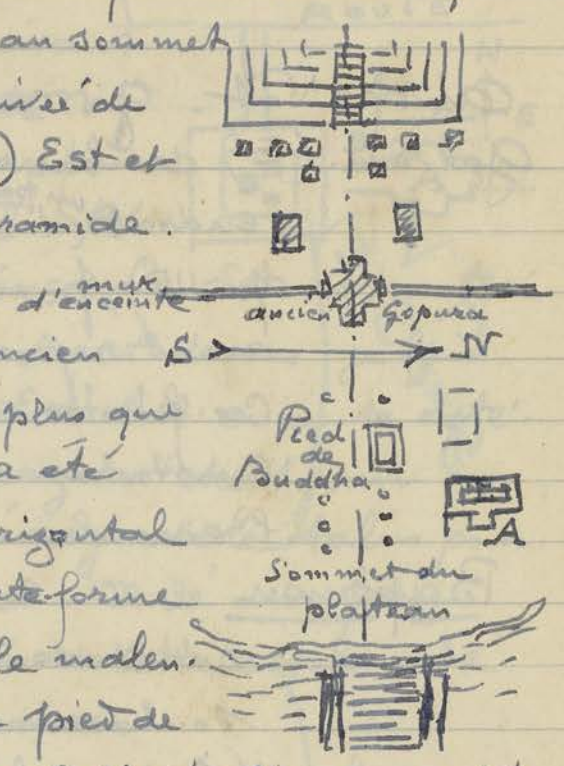
Le rocher à cet endroit, à l'Est de l'ancien Gopura dont il ne reste plus que quelques piliers debout, a été retaillé à peu près horizontal pour constituer une plate-forme.

C'est là que se trouve le malen. Contre un, mais inamovible pied de Buddha, puisqu'il reçoit un culte régulier, au nord et au Sud de l'axe E-O du temple on voit des traces de parties légèrement surélevées en terrasses qui recouvrent probablement des magouneris ou pavillons. Le plus important et le mieux conservé de ces vestiges est une petite surélévation de 7.00 x 3.50 du rocher naturel (en bleu) qui surmontent 3 assises de latérite plus ou moins disloquées (en rouge) et sur lesquelles s'élevaient, probablement 10 piliers (en noir) mais dont deux au Sud ont disparu. L'accès sur la face Est devant se faire par un porche en décrochement B - quelques dalles de grès existent encore, in situ semble-t-il, en B (voir p. 128)

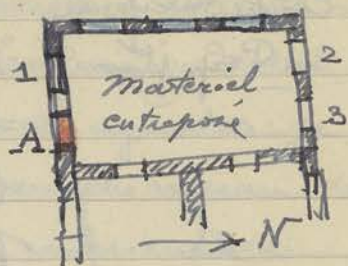
L'arrachage du grillage pour pénétrer s'est effectuée à la fenêtre A de la façade Sud (en rouge) Les effractions précédentes s'étaient produites aux 3 fenêtres de la façade Ouest, actuellement rebouchées provisoirement par des planches (en bleu) Je fais reboucher de la même façon la fenêtre fracturée A - Il reste aux voleurs qui semblent habitués à ce genre d'exercice les fenêtres numérotées 1 2 et 3: la torche dont ils se servaient pour s'éclairer est retrouvée à demi consumée sur une table, ainsi qu'un morceau de bois noirci par la flamme.

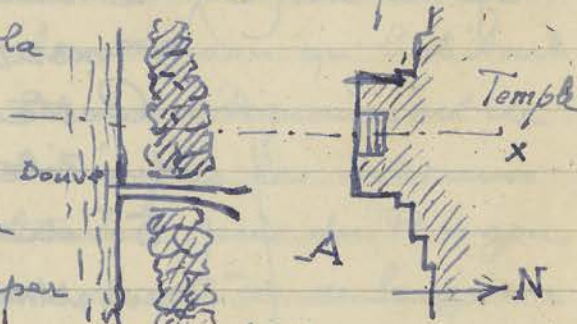
Prak Pithu On aménage une rigole d'évacuation des eaux en prévision de la saison des pluies entre le temple X et la douve au Sud pour éviter des stagnations d'eau en A où il faut creuser ou plutôt decaper légèrement le sol pour avoir de la terre de remblai. Cette rigole traverse les blocs de pierres accumulés le long du bord de la douve lors du dégagement de l'édifice X.

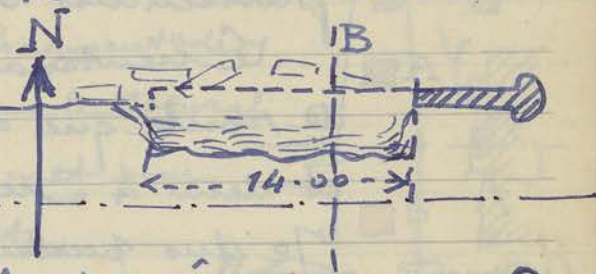
Batkon - Accompagné m'Elisophon à Batkon, Coler et Prakh Ko: Batkon retient longtemps l'attention de ce photographe. Je vais constater les dégâts qui m'avaient été signalés il y a déjà fort longtemps mais que je n'avais pas encore eu l'occasion de venir voir faite d'escorte, à la chaussée orientale d'arrivée traversant la douve

Sur une longueur d'environ 14<sup>m</sup>00 et sur une largeur qui peut être évaluée

au 1/4 de la largeur de la chaussée. Tout le massif intérieur de terre qui consti-

tuant cette chaussée s'est écroulé entraînant le corps du naga rampant qui formait balustrade à cet endroit et le mur de soutè-

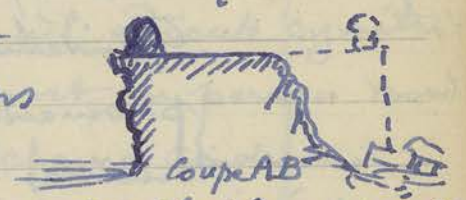
nement. Du Côté Sud en A le mur de soutènement en laterite prend un défaut inquiétant qui risque de produire un écroulement et un ravinement analogue.

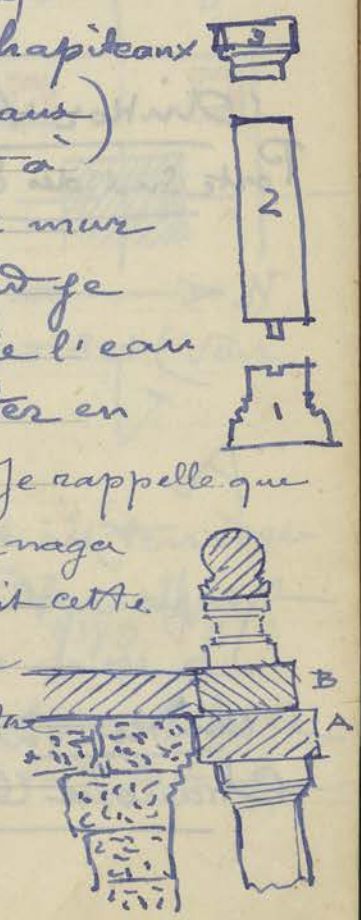
Ce rebord est aujourd'hui

A tombé à peu près sur toute la longueur de la chaussée.
