Journal de Fouilles

n° XXIII

Années 1950 - 1951 - 1952

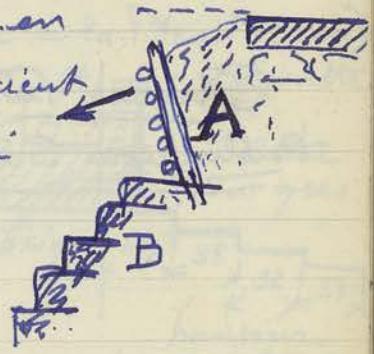
sous le dallage supérieure à l'Est du gopura 1 nord par des assises en latérite qui

Containent celles déjà placées en B ci-dessus. Les rondins étaient en partie pourris et prenaient une inclinaison dangereuse.

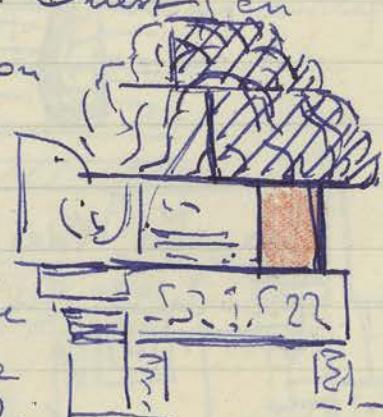
Après avoir placé les 2 morceaux
restants du fronton Ouest (en
trachyte ci-contre) on
place un bloc de
latérite (en rouge)
pour soutenir le

porte à faux de l'assise
qui vient d'être remise
On replace quelques blocs
de la base moulurée du mur du
pavillon Sud (facade Est) retrou-
vé dans les déblais.

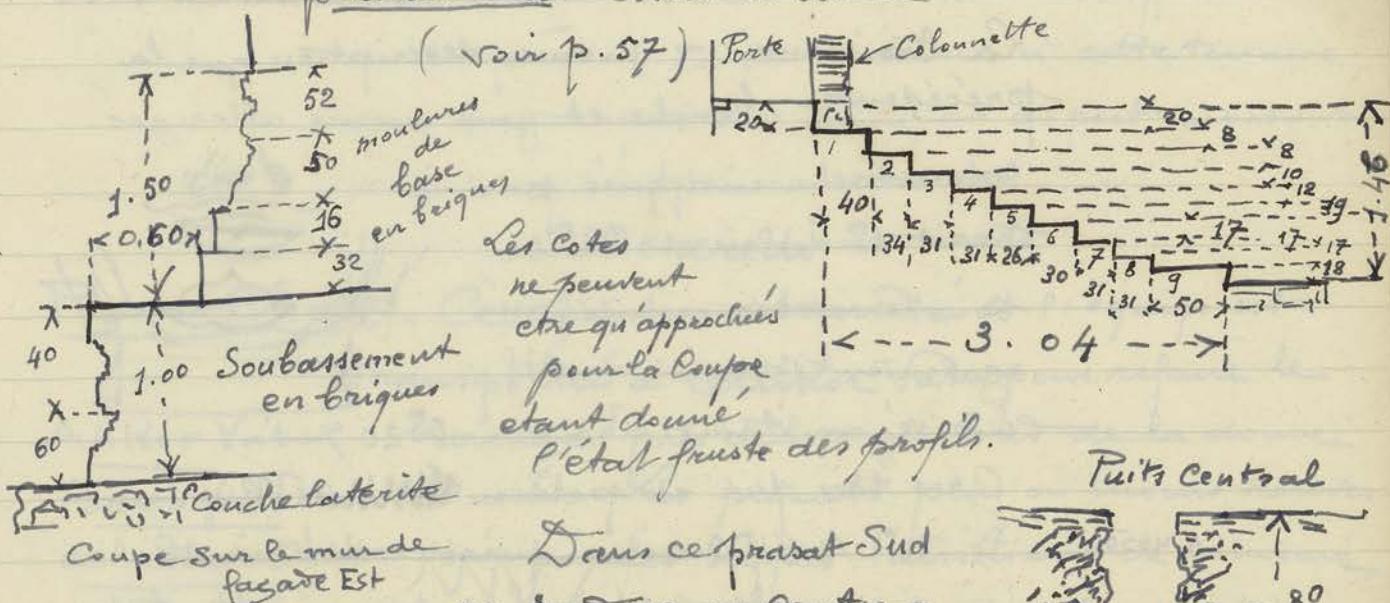
Prasat Chai. Complète Coupe sur le plateau Est du
Prasat Sud comme ci-contre

2. 80 de profondeur a fait trouver des débris sculptés, petites mains et fragments de massue (mis sous le N°) et de nombreux morceaux de tailles en Terre cuite. Déblais: Terre sablonneuse et briques.

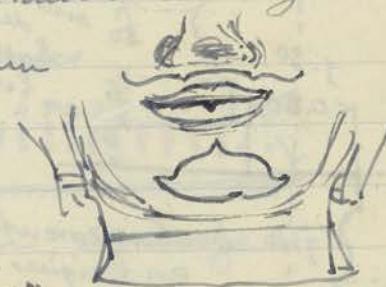
La troisième - même description que la précédente, bouche et gencives moins allongées moustache indiquée par un trait ondulé et barbe

sous le menton indiquée également par un motif incisé au trait. Hauteur = 0.20 m

Gres très dur et poli - Mises sous le n° 4650 ainsi que des débris de

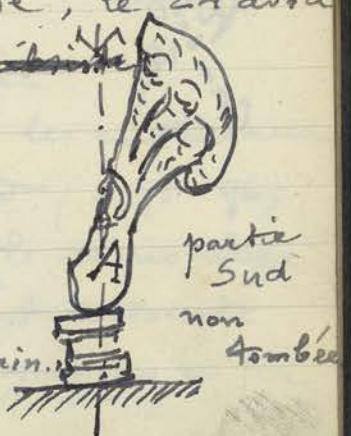
subsiste en place que les 3 têtes du Sud, tout le reste gît morcelé sur le sol. En A des fissures

très légères, mais inquiétantes, presagent un morcellement prochain.

La cause de ce bris qui prive le temple d'un de ses plus beaux spécimens de sculpture est due uniquement à la mauvaise qualité du grès d'Chittor Vat ; nombreux sont les exemples de ce genre que j'ai déjà pu constater. Ce grès est travaillé intérieurement par une mousse qui rouge la pierre et qui se révèle à la cassure par des taches rougeoantes. Je me souviens avoir ramassé un fragment de balustrade (chasse occidentale) qui s'était détaché de lui-même et dont la cassure montrait très nette la tache rouge en question. Parmi les morceaux du naga tombés, quelques uns ^{sont} réunis en fragments très petits, Cinq ou six morceaux pourront être réajustés à grand renfort de goupous et pers formant liens.

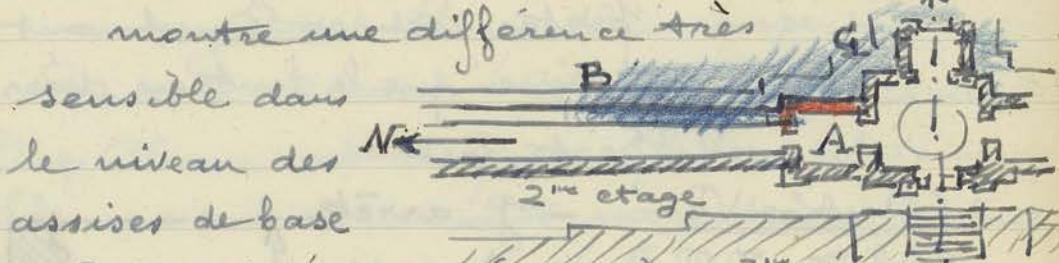
est déposées du Gopura 2 Est, A chambre latérale Nord (en rouge) * montre une différence très sensible dans le niveau des assises de base

Cette différence (voir p. 103) provient de l'affaissement considérable du sous-assement dans la partie B C (en bleu ci-dessus). Cet affaissement se fait sentir devant le Gopura 2 Est. Comme il est impossible de remonter toute l'infrastructure de ce sous-assement sans démonter le susdit Gopura, on va reprendre un alignement intermédiaire qui par un léger rehaussement progressif rejoindra le niveau au nord de B qui lui

est resté dans l'état ancien.

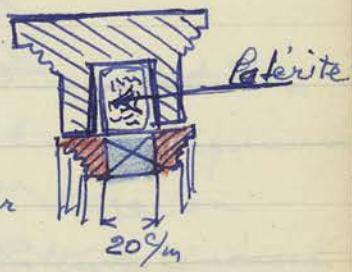
pour l'œil évitera l'effet peinible d'une

poutre trop large posée sur une poutre étroite

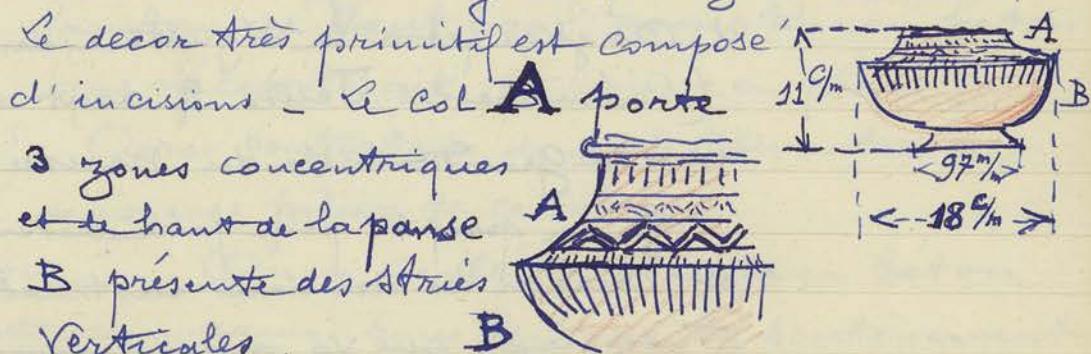
CA 405 DP

En dégagant les bases de la tour Nord Est pour remplir les cavités de briques et ciment comme expliqué p. 161 les coulis trouvent une poterie en Terre Cuite décorée, mais non émaillée ni couverte d'une engobe, assez intéressante.

mise sous le N° 405

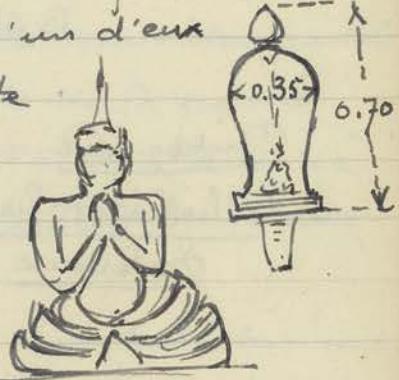
Poteri Suivant le desir de Boisselier on dégage Tour Sud Ouest. L'intérieur de cette tour obstrué actuellement par des éboulis de briques mélangées à de la terre, à 0. 80 de profondeur, au-dessous de l'arase des éboulis on a trouvé neuf semas en grès de forme assez allongée : l'un d'eux ci. contre porte en bas un buste d'orant émergeant de pétales de fleurs (?) en forme de palmette.

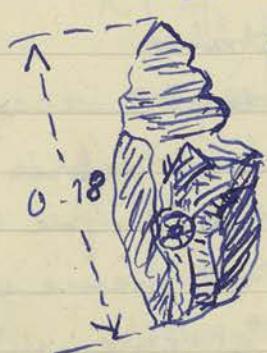
CA 4668

Prasat Kravanh - En préparant le sol de la façade nord du prasat Nord pour y placer un contrefort extérieur en bœuf ci-contre le couloir ramasse dans la terre une petite tête malheureuse. en latérite libage ment très abimée la face est disparue et

La partie postérieure également : une partie du diadème et du collier de barbe ainsi que le mututu à étages est tout ce qu'on peut distinguer. Je la mets, néanmoins sous le N° 4668 plus grande largeur de la face 0,11.

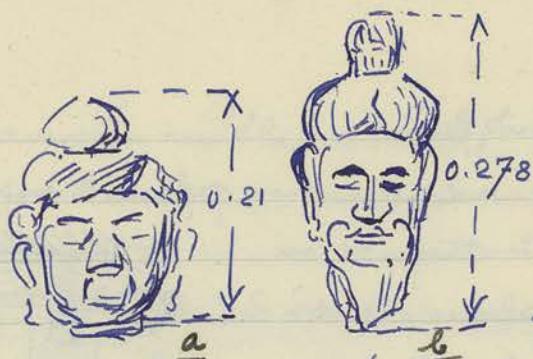
CA 4669

Ces 2 débris proviennent d'antefixes qui garnissaient les étages des tours et qu'on retrouve gisant sur le sol; elles

Sont mises toutes les deux

sous un même n° 4669
(b est remise en place).

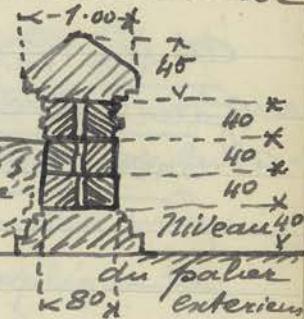
Comme ci-dessous.

Les 3 blocs internes remontent à la plateforme supérieure. Ces assises chaperon ne sont pas en parpaings; un vide existe au milieu séparant les deux parements. Ce qui explique le peu de solidité du dit mur.

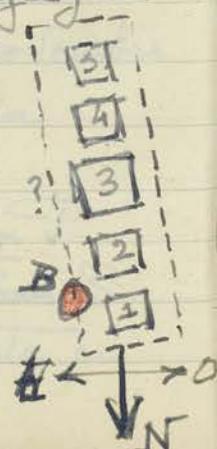
2. sur le schéma ci-contre pour y faire les mêmes travaux de consolidation.

L'enlèvement des Touches de l'arbre abattu B (en rouge)

permet de se rendre compte qu'il existait comme à l'origine une petite terrasse à paroi moulurée sous les Cinq Tours (en pointillé sur le schéma).

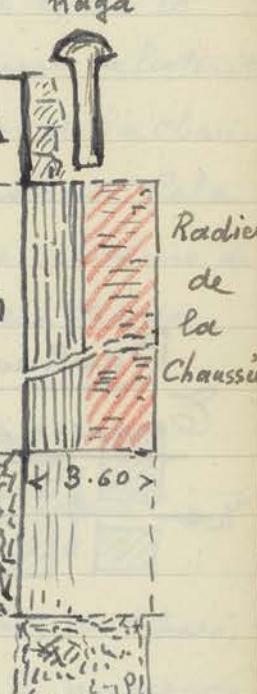
Le bord extrême du mur en parement est à 3° 60 de la partie centrale de la Chaussée qui ne s'était pas écroulée (en rouge talus en remblai à partir de l'arase supérieure des gradins en latérite)

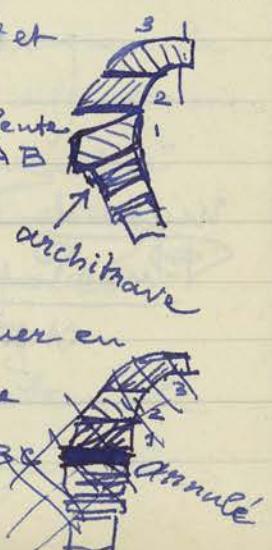
qui se présente comme une ligne noire
 nord-sud

de A en B est placée entre la 1^{re} et
 la 2^{me} assise avec un écart plus
 sensible vers le milieu de la
 galerie, correspondant aux
 chiffres de la p. 254 et de B en
 G soit entre le 1^{er} et le 2nd pilier en
 venant du Nord à la base même
 de la 1^{re} assise qui se sépare par

un mouvement de bascule de l'architrave sur laquelle elle repose.

Les inclinaisons des piliers sur ^{face} BC mes Croquis Schemas sont très exagérées.

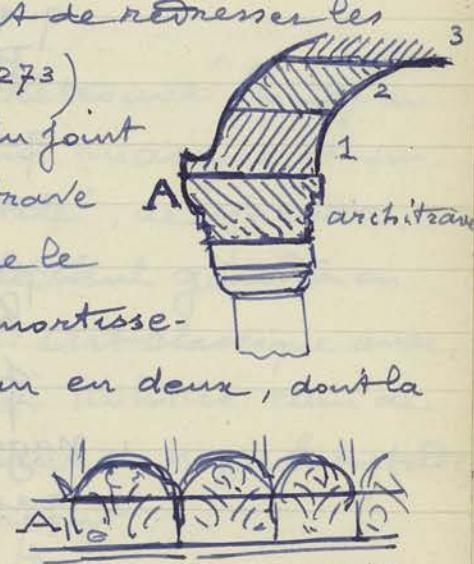
AinKorvat Relevé au cours de la dépose des assises
Galerie Ouest de la 1/2 route avant de renverser les
Aile Sud piliers extérieurs (p. 273)
 l'illégique coupe du joint horizontal entre l'architrave A et l'assise 1 qui sépare le motif A qui sert d'amortissement du faux châneau en deux, dont la partie haute est réduite en coupe à une languette débordante de peu d'épaisseur. Cela vient de ce que la taille de pierre vient sculpter la pierre une fois posée sans qu'il y ait en la moindre pré-méditation avant la pose du motif à y tailler.

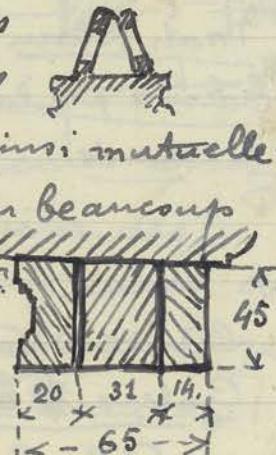
Note la façon dont les assises des murs de façade latérale, au dessus des baies, des porches du sanctuaire Centrale constituent 3 dalles en épaisseur, ce qui

évidemment compromet la solidité de ces murs. Au dessus les assises sont en parpaing.
