Phnom Penh 1 Juin 1918

Monsieur le Directeur de l'École Française  
d'Extrême Orient

Rapport sur les travaux exécutés dans le  
Groupe d'Angkor pendant le  
mois de Mai 1918

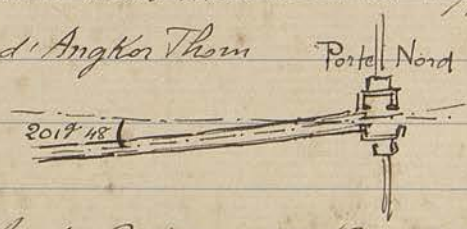
La déviation que je signalais dans mon dernier rapport entre l'axe de la porte Nord d'Angkor Thom et celui de la route qui passe devant la terrasse des éléphants est exactement de 201 grades 48 chiffre donné par les C.P.

Le conducteur des T. P. qui vient de tracer le départ du niveau Circuit par Prah Khan m'a donné relevé avec précision l'angle qui forme l'axe de la route qui passe devant la terrasse des éléphants avec l'axe de la porte N d'Angkor Thom. Cet axe est de 201 grades 48.

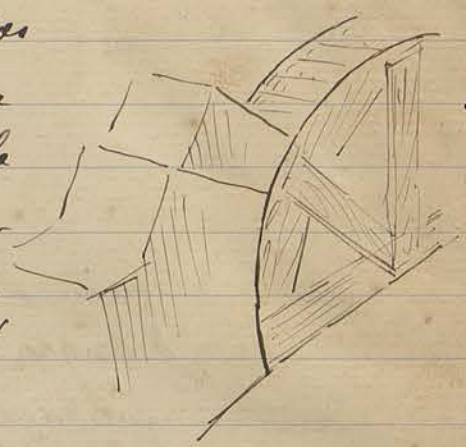
On dit que le Gabarit qui doit donner la courbe de l'extrados de la voûte est tracé par une épave et prévue d'avance par le constructeur, ainsi que la hauteur des claveaux et leur forme jusqu'à ce qu'on les amène tout taillés sur le chantier.

Mais de tout ceci les Khmers qui ne voient jamais une occasion de prouver qu'ils ne sont pas bons constructeurs <sup>ou du moins</sup> leurs pierres sont seuls les lits étaient taillés, assises par assises avec un certain encorbellement pour arriver à former la voûte et ensuite ils venaient à l'œil enlever les parties terminées en hachures sur mon croquis en soignant l'extrados qui devait être apparent et concourir à l'effet d'ensemble (et je ne suis pas éloigné de croire que le fût des bourellets surmontés des têtes rondes n'a été inventé que pour détourner l'œil et masquer le gauchissement que n'aurait pas manqué de présenter cette surface cylindrique saillante ainsi "de sentiments")
