- ECOLE FRANCAISE D'EXTRÊME-ORIENT -
Conservation du Groupe d'Angkor.

- RAPPORT SUR LES TRAVAUX EFFECTUES DANS LE GROUPE D'ANGKOR
PENDANT LE MOIS DE MAI 1941. -

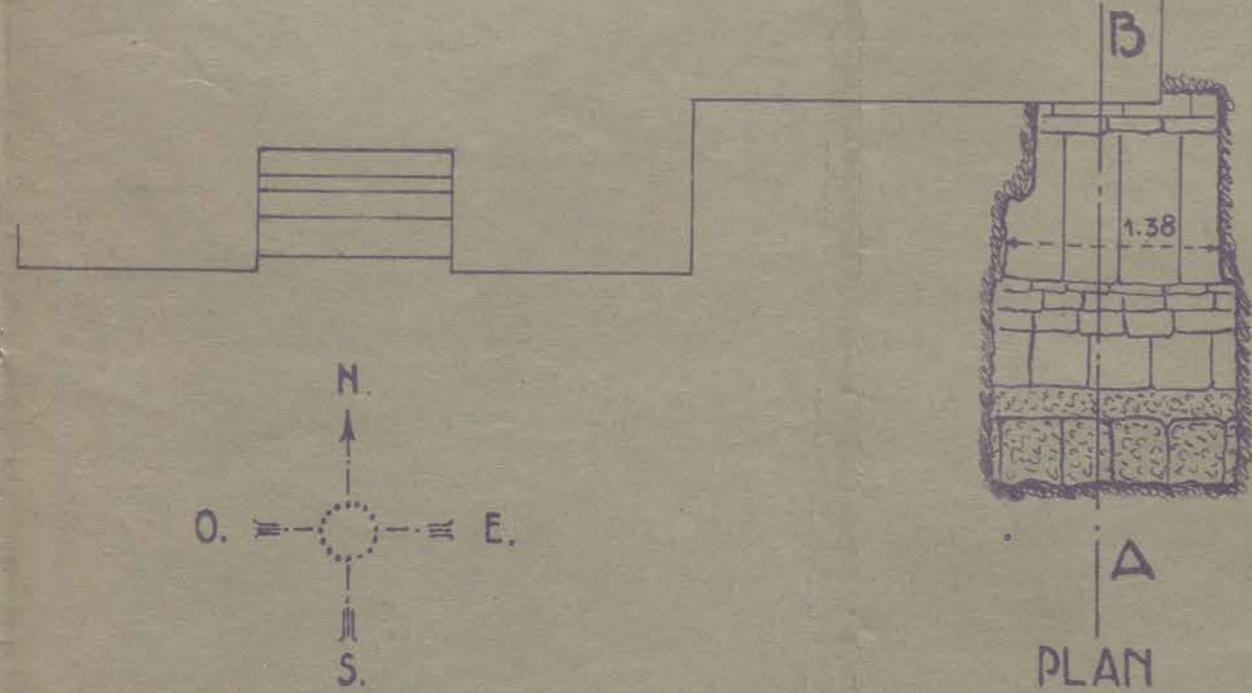
1

BAYON - COURETTE INTERIEURE D'ANGLE S.E.
SONDAGE AU PIED DE LA LOGGIA D'ANGLE,
FACE SUD.

Dans la courette d'angle S.-E., nous avons fait un sondage au pied de la loggia d'angle, le long de la face S. Comme dans la courette analogue du N.-O. (voir rapport de mai 1939), les constructions existantes sont apparues bordées d'un épais contremur en libages de grès formant soubassement simplement dégrossi avec fruit. La largeur dudit contremur, qui formait peut-être berme, était de 1m50 environ, et le remblai de sable pur mêlé d'un peu de pierraille. Nous avons là encore rencontré en fond de fouille un dallage de latérite, mais à 4m21 de profondeur à partir du sol de cour, tandis qu'il n'était qu'à 3m57 dans la courette d'angle N.-O. : cette légère différence n'infirme en rien les conclusions déjà tirées des constatations faites précédemment.
